## **TRIBUNALE DI GROSSETO**

**Procedura N. 155/2016 R.G.E.I.**

**RELAZIONE DEFINITIVA INERENTE L'AGGIORNAMENTO FINALE DELLA  
CONSULENZA TECNICA D'UFFICIO INERENTE LA STIMA DI IMMOBILI UBICATI  
NEL COMUNE DI CIVITELLA PAGANICO.**

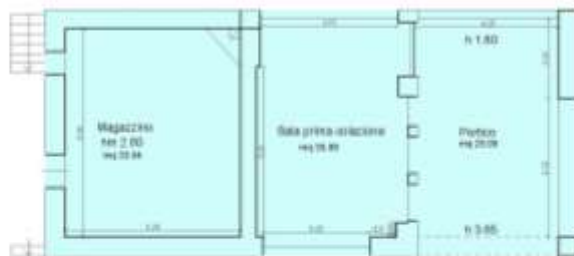
PIANTA PIANO TERRA

## **2. STIMA FABBRICATI B, C, D, E: CALCOLO SUPERFICIE COMMERCIALE Foglio 123, Particella 11, Subalterno 2 FABBRICATO B**

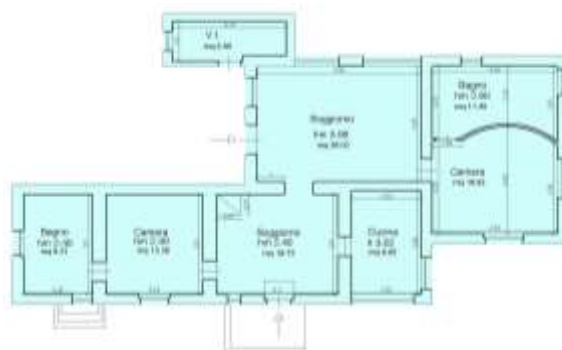
PIANTA PIANO TERRA

**CALCOLO SUPERFICIE COMMERCIALE**  
**Foglio 123, Particella 11, Subalterno 2**  
**FABBRICATO D**

Schema di calcolo della superficie commerciale (fuori scala)

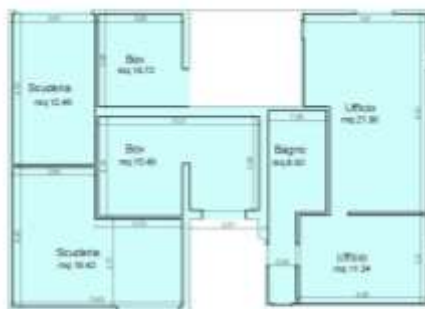
PIANTA PIANO TERRA

**CALCOLO SUPERFICIE COMMERCIALE**  
**Foglio 123, Particella 11, Subalterno 2**  
**FABBRICATO E**
