**Oggetto:** descrizione di interventi eseguiti per la conservazione degli immobili oggetto della Procedura Esecutiva n. **E.I. 155/2016** R.g.e.i, ubicati in loc. Podere Piatina, Frazione di Monte Antico nel Comune di Civitella Paganico (GR)

In ottemperanza a quanto richiesto dal Giudice, il sottoscritto Ing. Daniele Felici, facendo seguito a sopralluoghi effettuati, relaziona in merito all'esecuzione di interventi previsti per la conservazione dei fabbricati oggetto della Procedura Esecutiva indicata in oggetto.

I lavori fino ad oggi eseguiti dalla ditta edile incaricata hanno interessato principalmente il Fabbricato A e il muro di contenimento del terrapieno realizzato in vicinanza della vasca della piscina appartenente al Fabbricato B.

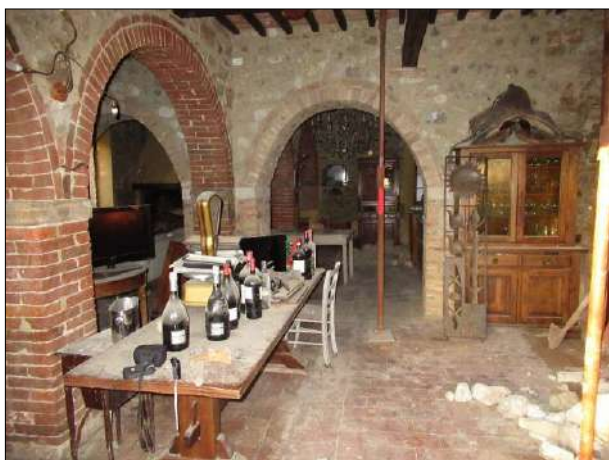
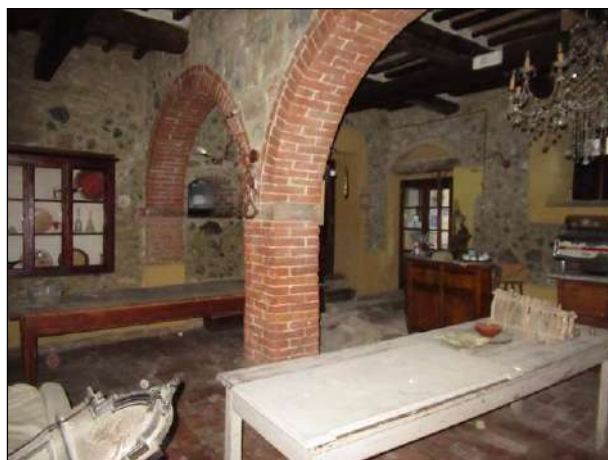
- a) Sono stati posizionati ulteriori puntelli a croce e quindi sono stati aumentati i punti di appoggio realizzati per il sostegno del solaio di copertura della zona del piano terra del fabbricato principale dove si è verificato un parziale crollo del cantonale

*Foto PRIMA DEI LAVORI*

In alcuni locale ubicati al piano terra sono stati posti in opera, in aggiunta a quelli già presenti, puntelli a croce estendibili collocati in corrispondenza delle travi e dei travetti in legno. I puntelli poggiano su suole di ripartizione per evitare carichi concentrati sulla pavimentazione esistente; nella parte superiore dei puntelli sono stati fissati travetti in legno rompitratta posizionati ortogonalmente rispetto l'orditura dei travetti del solaio esistente.

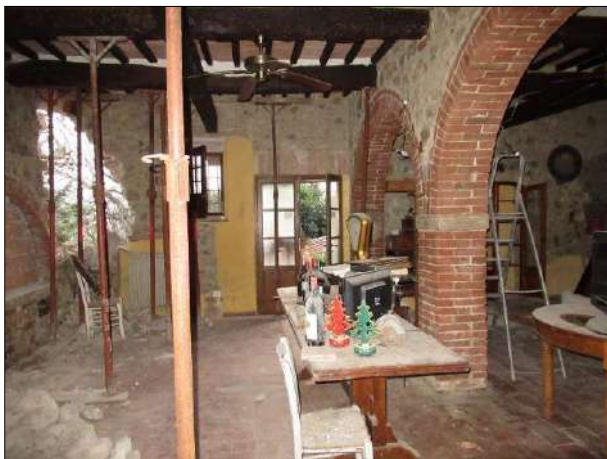
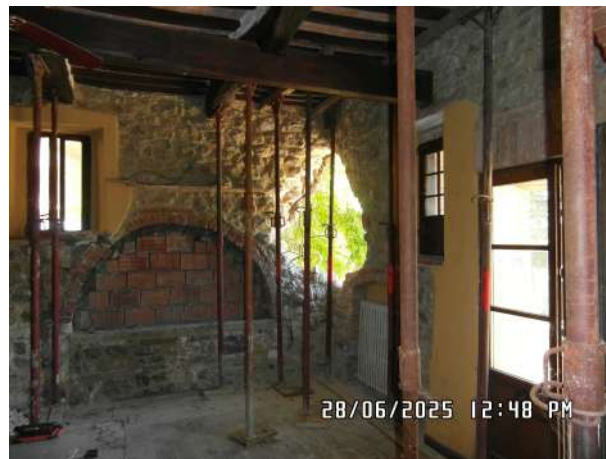
*Foto PRIMA DEI LAVORI*

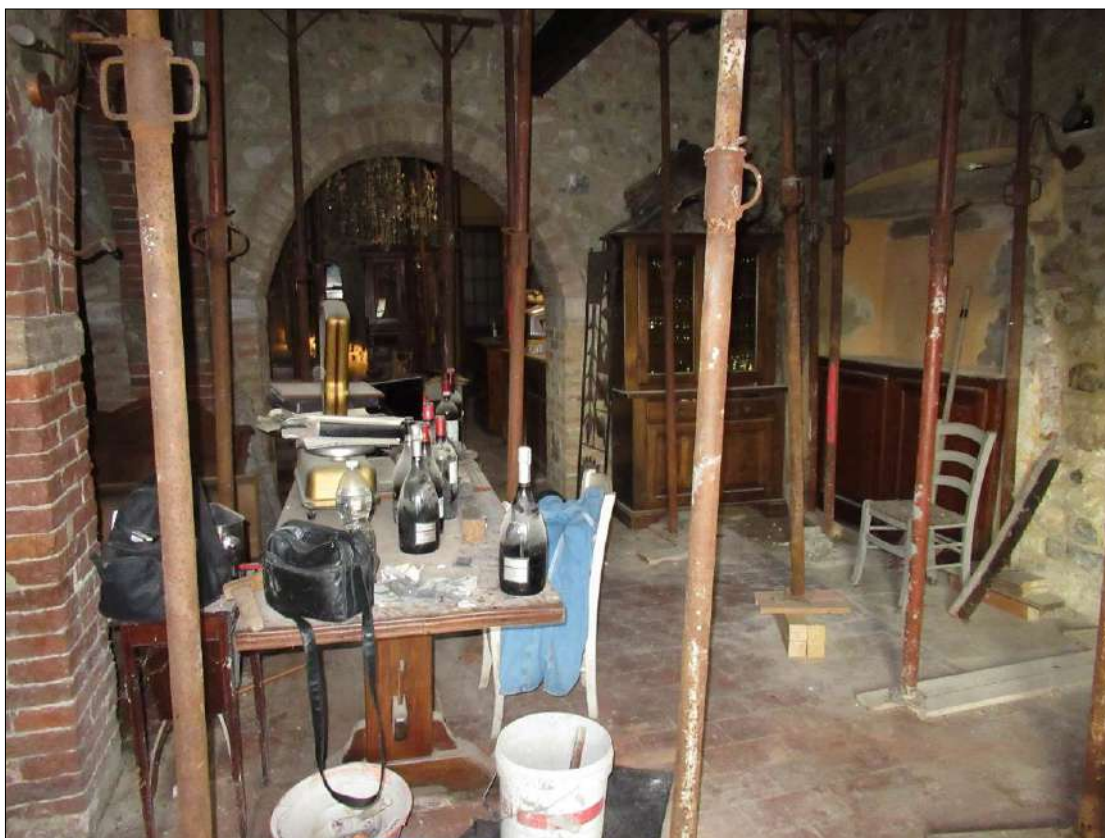
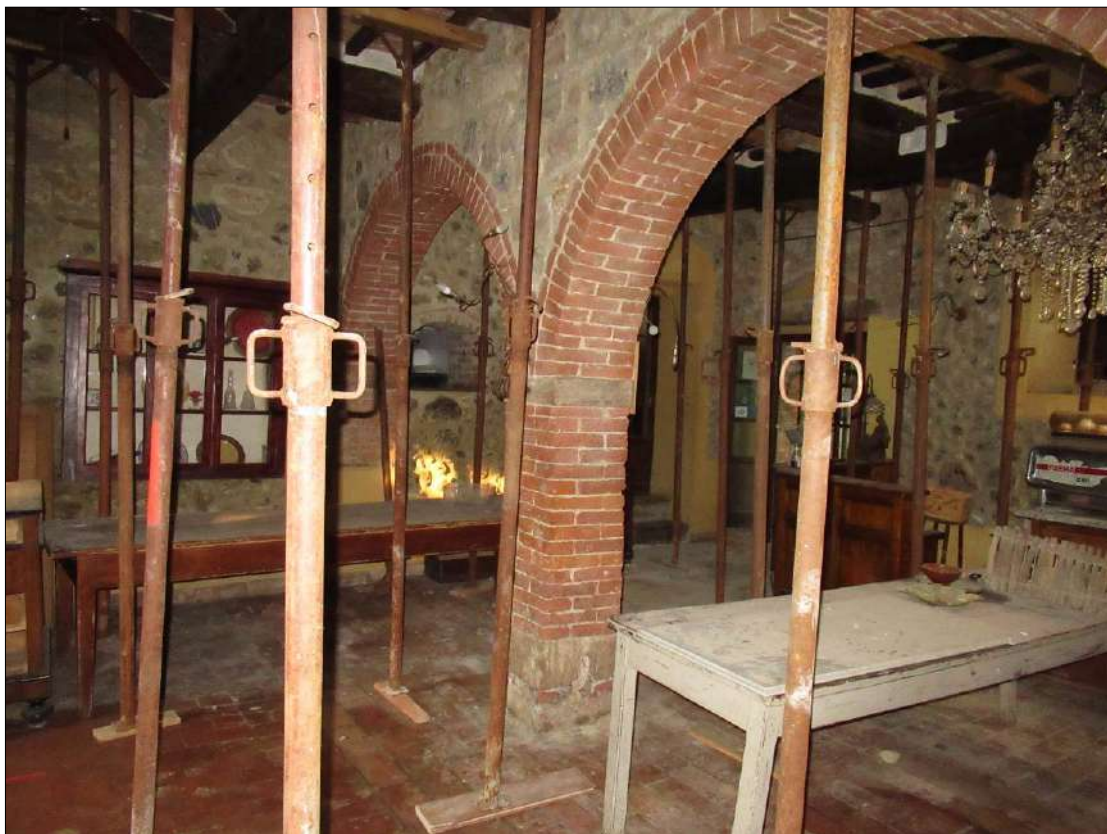
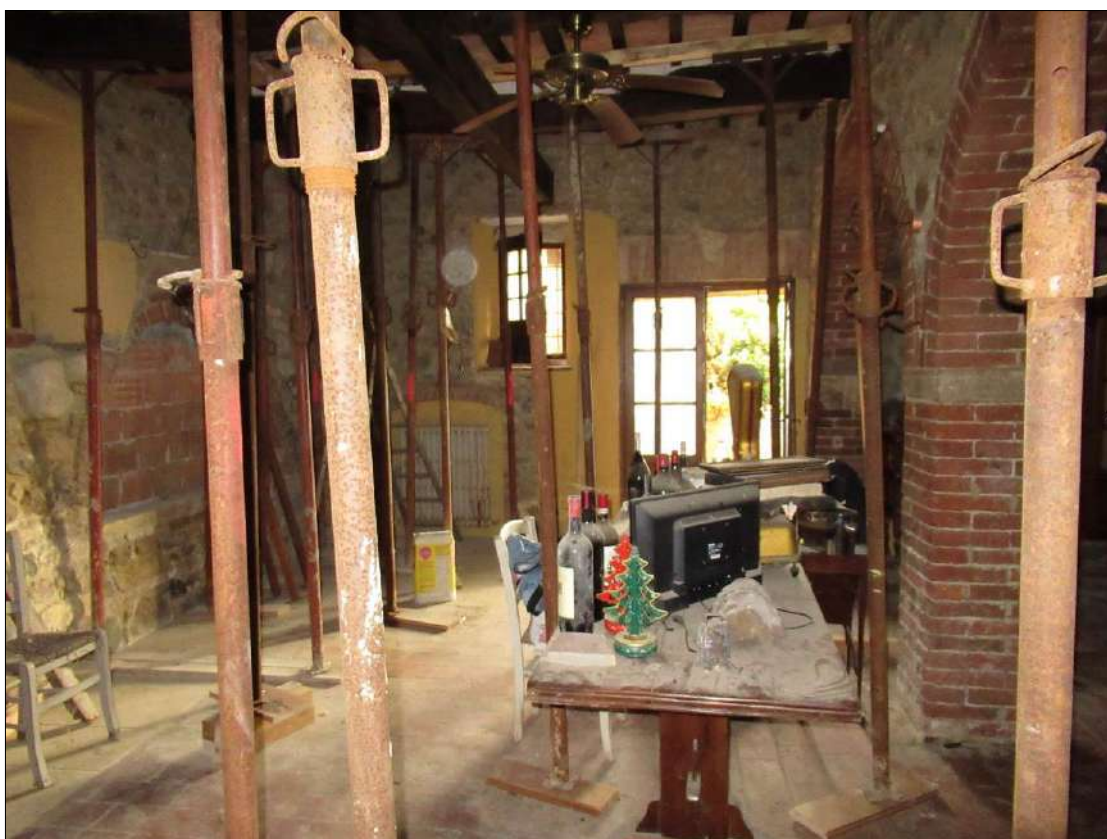
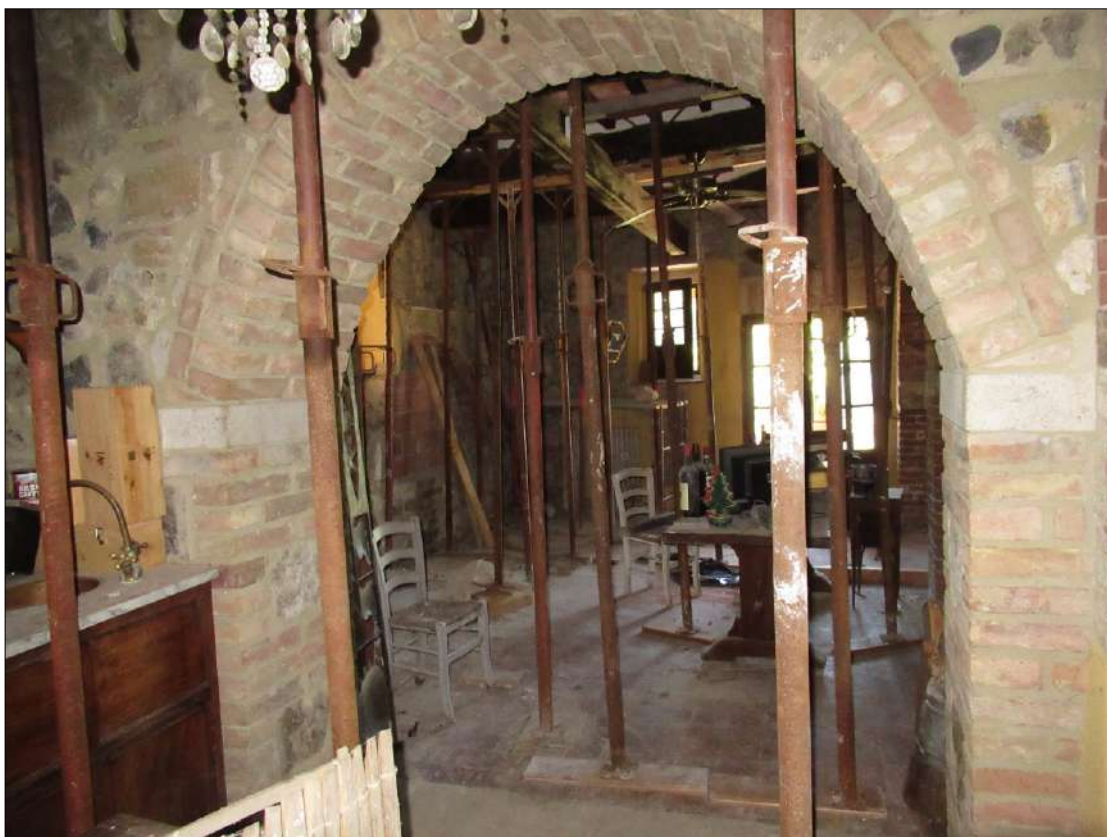
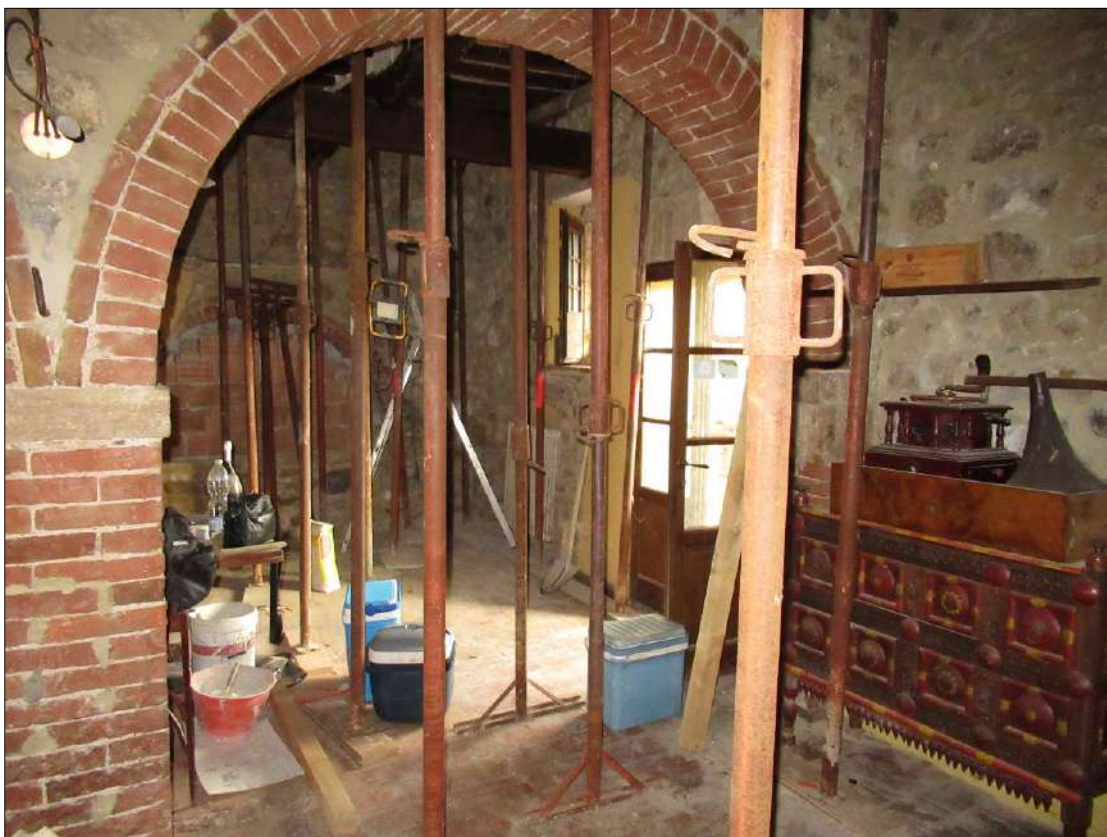
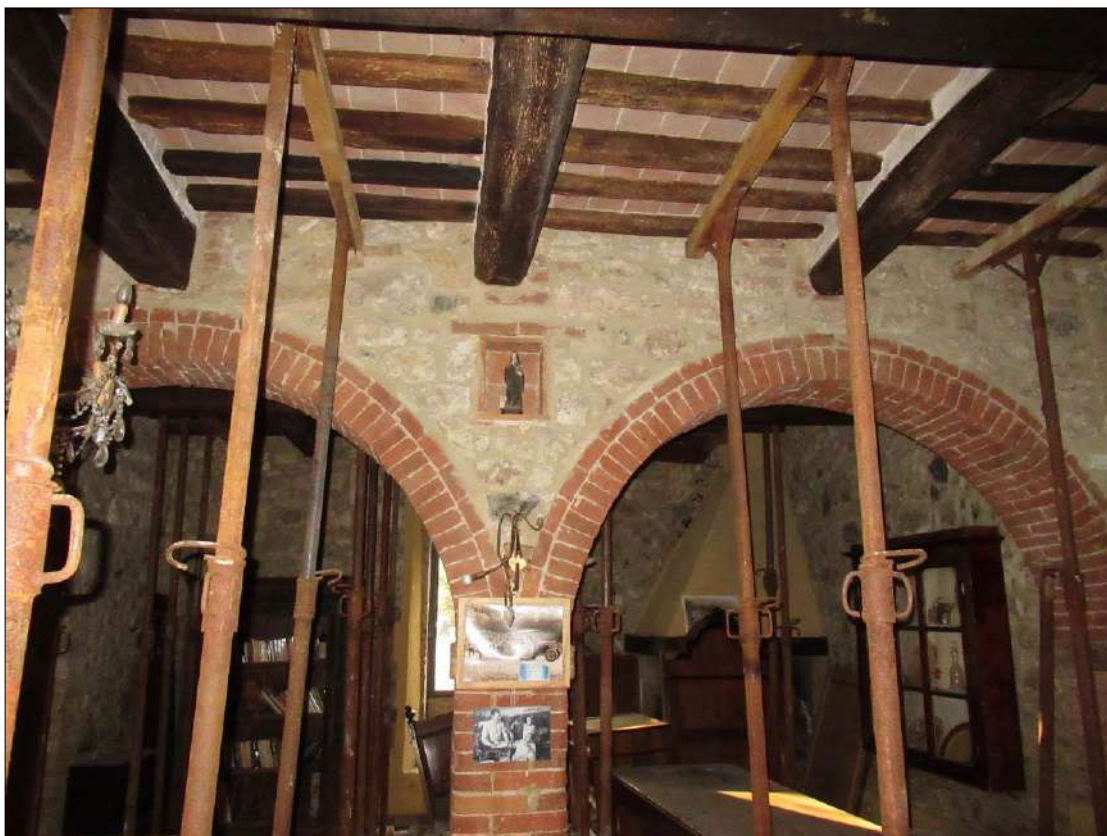
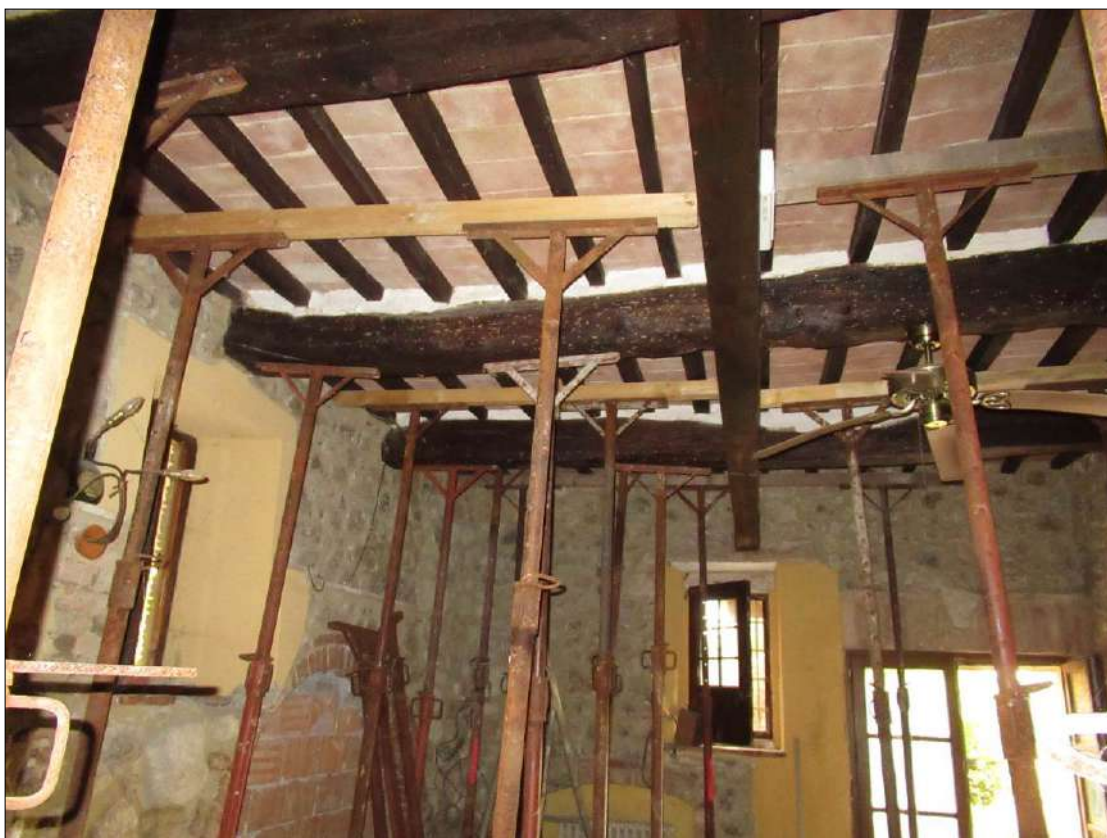
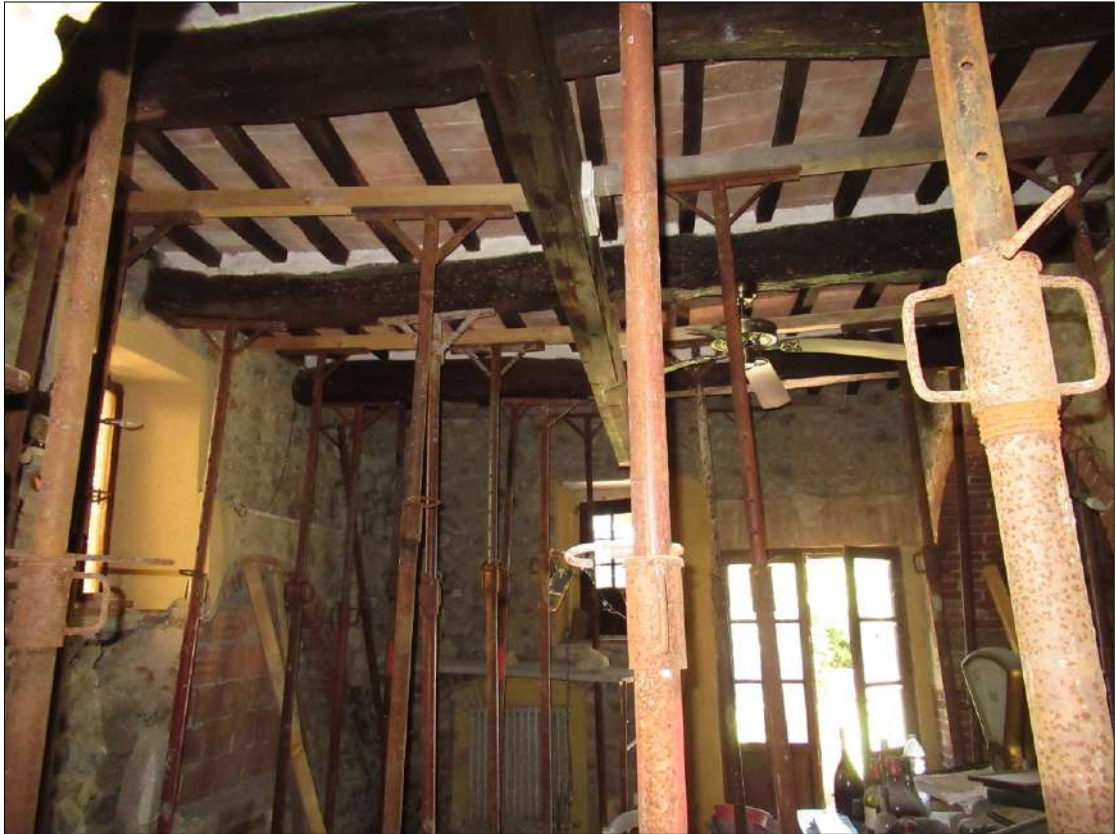
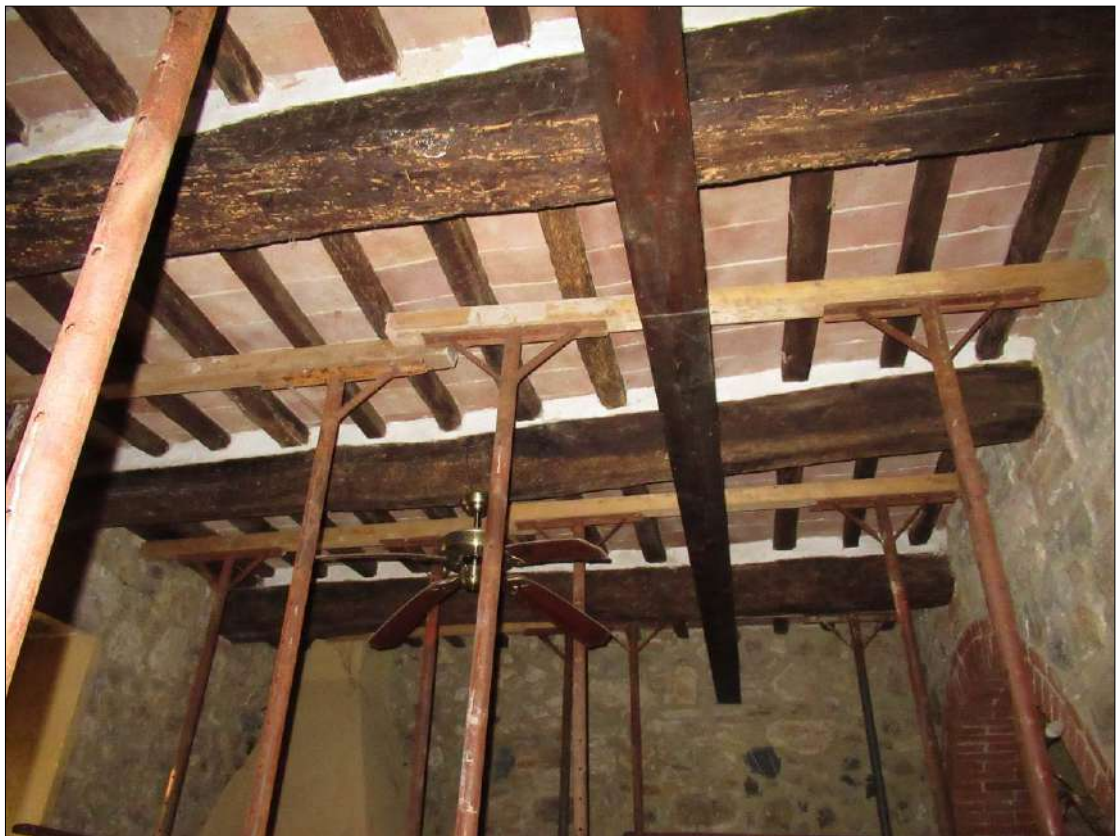
*Foto DOPO I LAVORI*

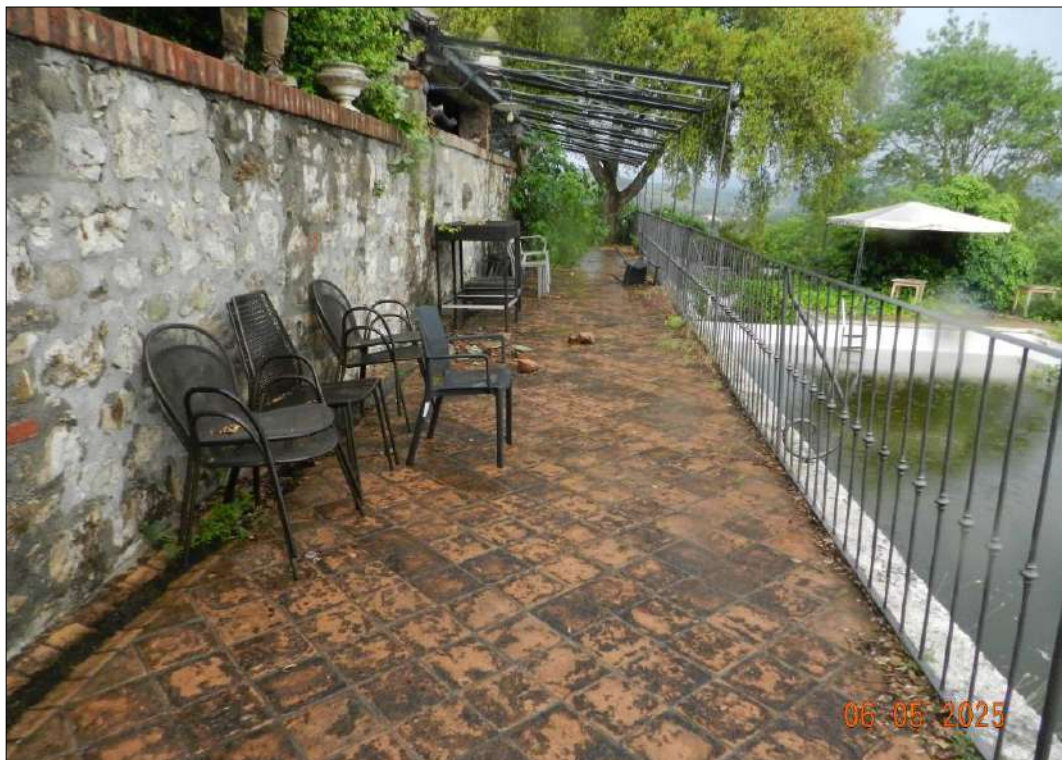
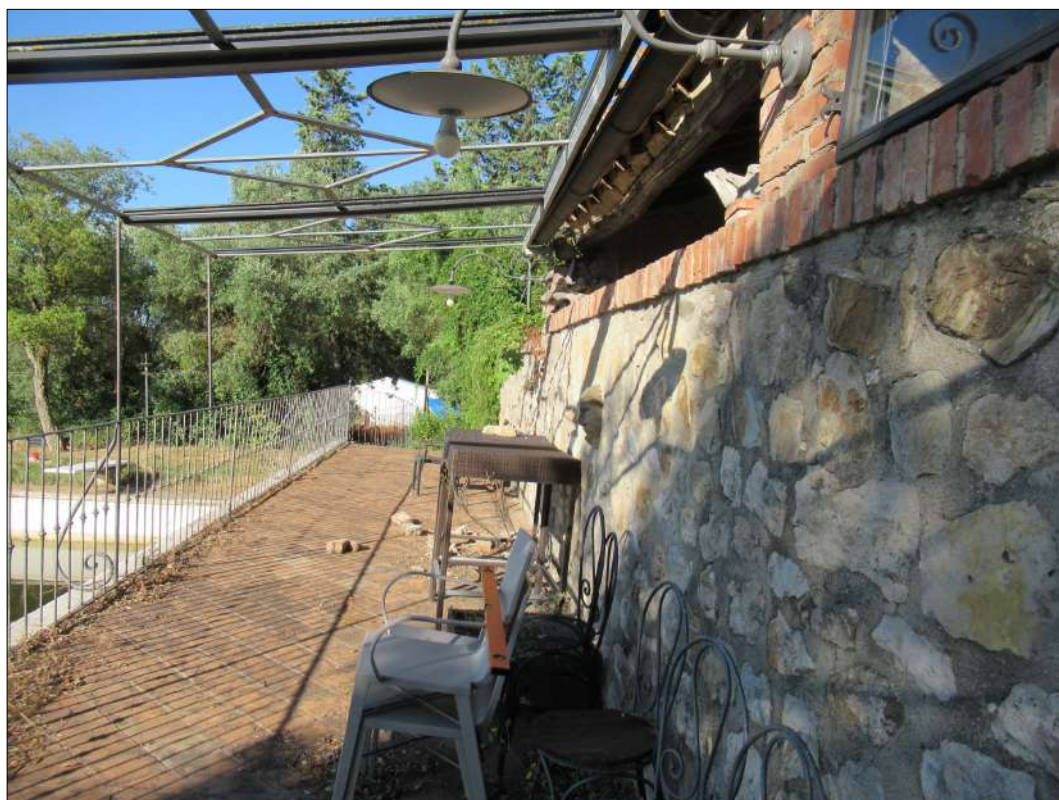
*Foto PRIMA DEI LAVORI*

- a) lungo il muro a retta realizzato verso la zona piscina sono stati installati travetti e puntoni in legno inclinati che agiscono come contrafforti provvisori per neutralizzare la spinta orizzontale e prevenire il ribaltamento fuori piano.

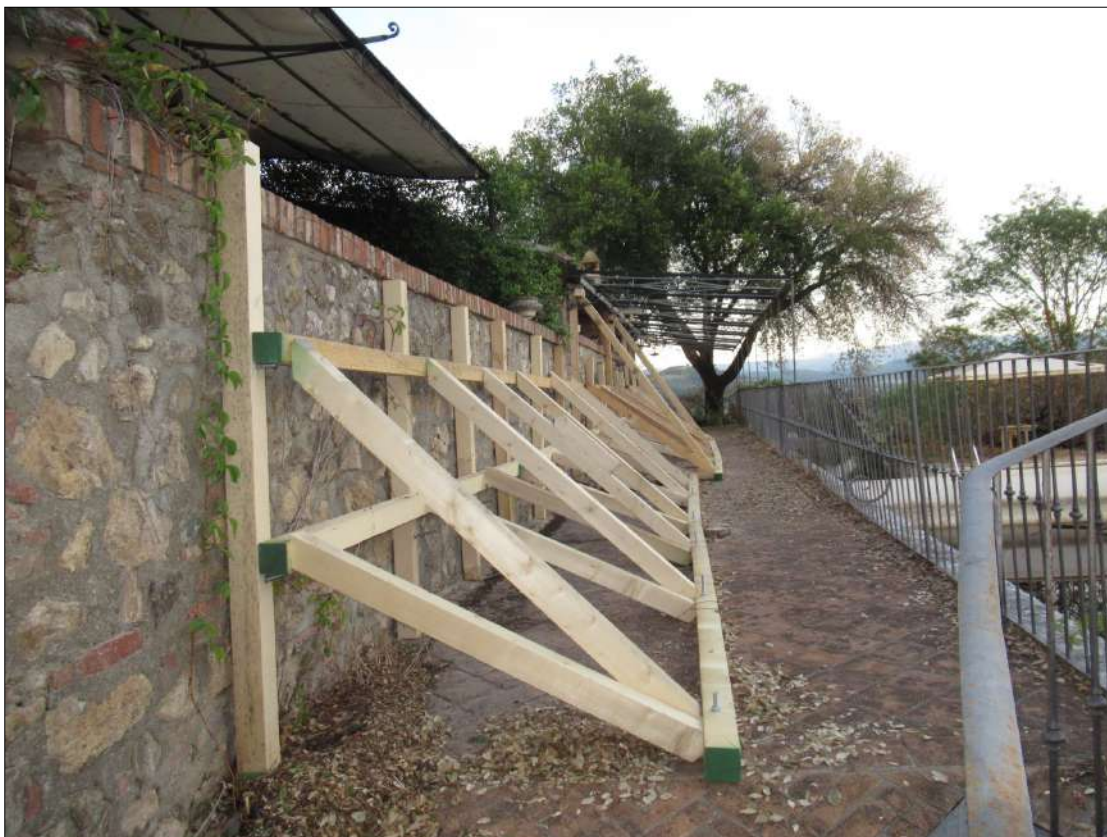
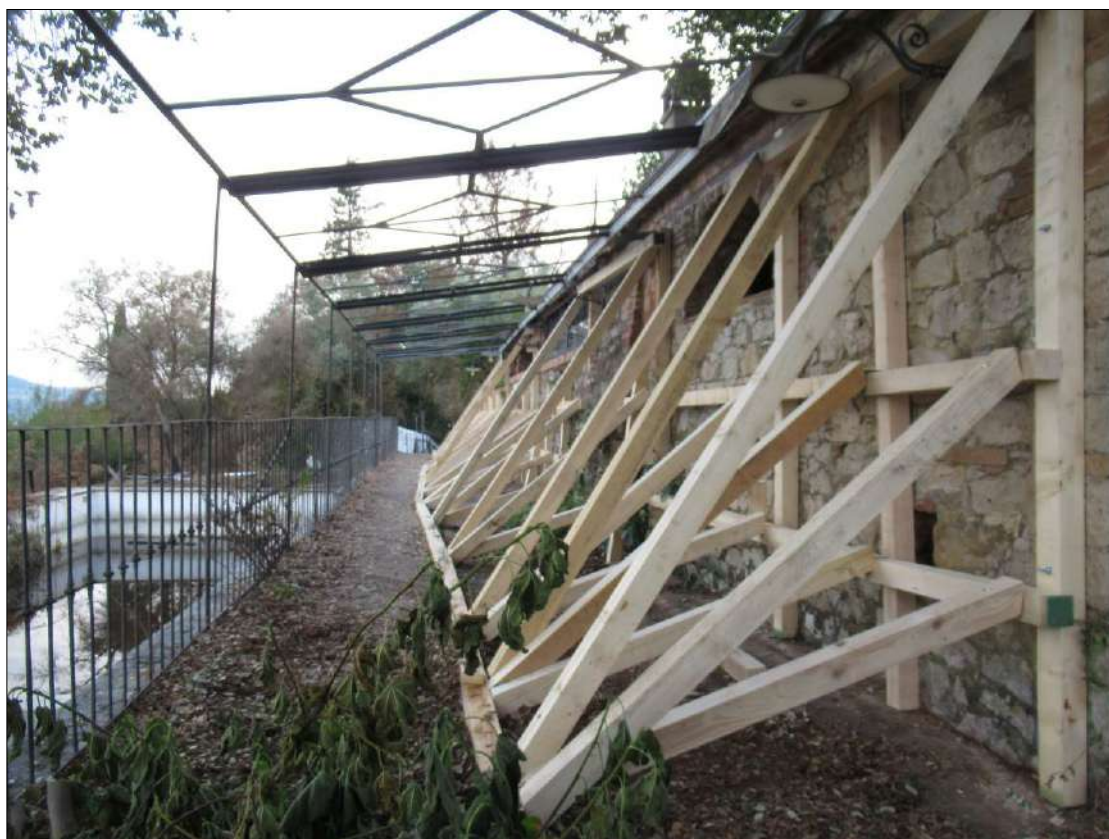
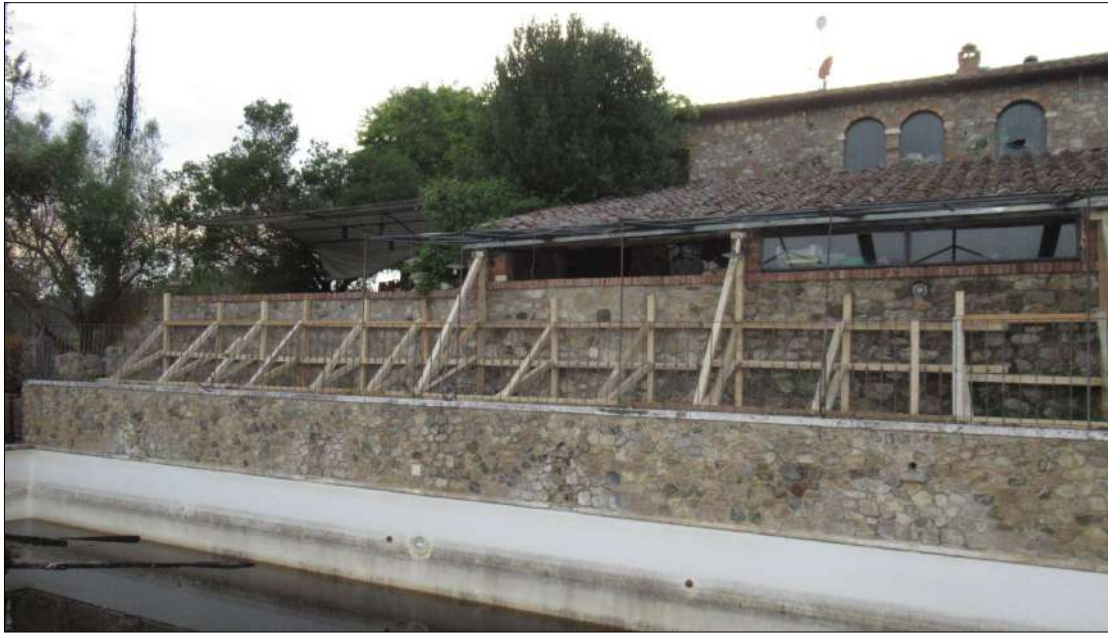
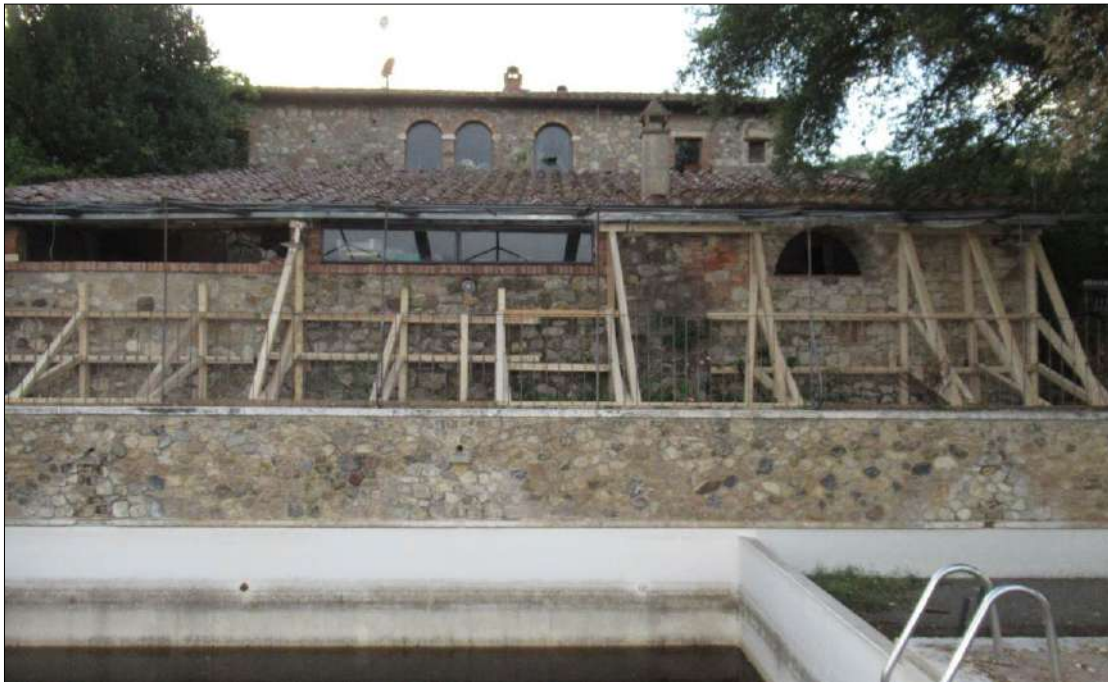
*Foto DOPO I LAVORI*
