# RELAZIONE DI STIMA IMMOBILIARE

Immobile: Villa unifamiliare con destinazione residenziale ed aree esterne di pertinenza

Ubicazione: Rivoli (TO) Via Villarbasse n. 68

Data: ottobre 2025

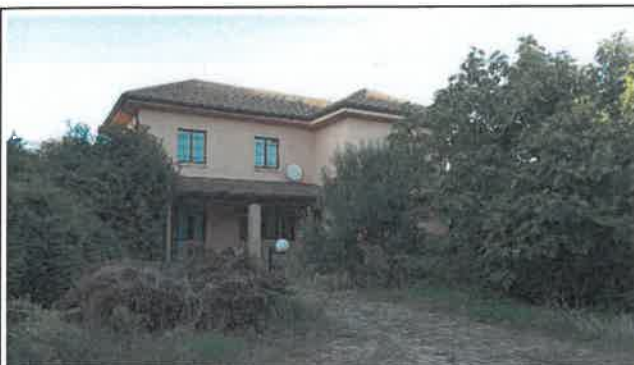
**Fronte sud**

Al piano primo si trova un ampio soggiorno, un bagno dotato di vasca, due camere da letto ed un balcone sul fronte sud.

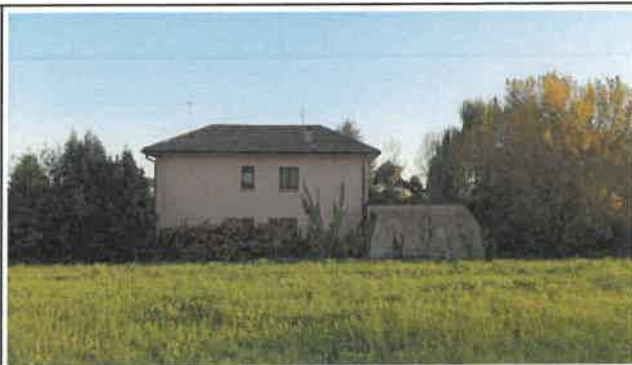
**Fronte nord**

Sono presenti infine una tettoia aperta, ad uso sgombero e ripostiglio, sul fronte nord a ridosso del fabbricato residenziale.

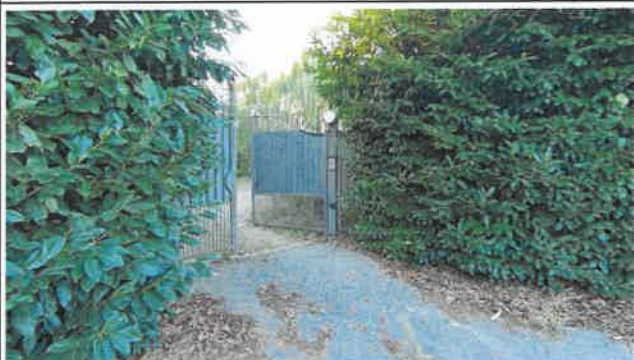
**Ingresso carraio da Via Villarbasse**

L'ingresso è garantito dalla strada principale (Via Villarbasse) attraverso un cancello pedonale ed uno carraio metallico, con apertura automatica, correttamente arretrati rispetto al filo strada.

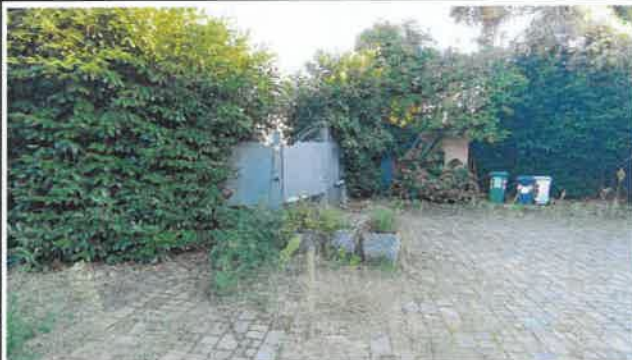
**Interno cortile**

Sul fronte principale di ingresso, che si affaccia sul cortile interno, è presente un portico con colonne in mattoni pieni antichizzati, orditura in legno e copertura con tegole portoghesi.

Il cortile, destinato a parcheggio ed area di manovra, è pavimentato con blocchetti di cemento.

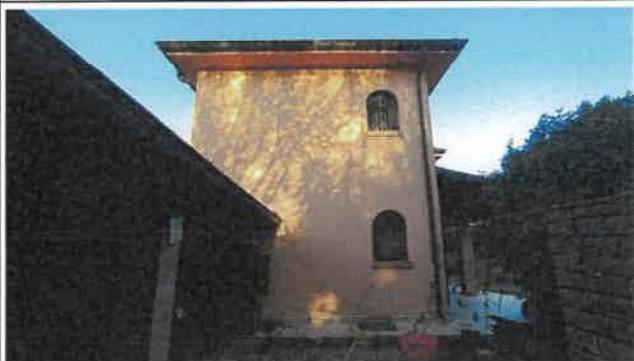
**Fronte ovest**

Si rilevano una tettoia aperta sul fronte ovest, individuata al Catasto Terreni al foglio 30, particella 200 ed un forno a legna con struttura in mattoni pieni.
