**TRIBUNALE DI LODI**  
**UFFICIO ESECUZIONI IMMOBILIARI**

**ELABORATO PERITALE: aggiornamento 25.06.2026**

## Beni immobili siti in Locate di Triulzi (MI), Via Europa 24/26/28 Lotto 001

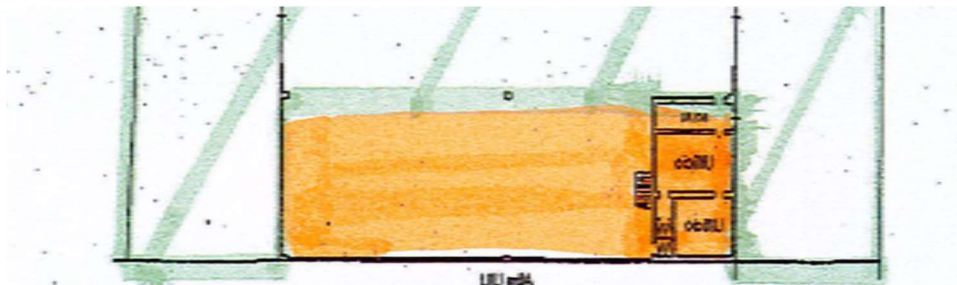
**OSSERVAZIONE PERITO:** richiamata la richiesta del conduttore, del 06.03.2026 la stessa, riporta una superficie di mq 370 anziché i mq 450 segnalati nel corpo del contratto. Il perito conferma, anche in base ai rilievi eseguiti la consistenza di mq 370 ( ovvero 363mq arrotondati a 370mq). Tale precisazione è stata inviata al Custode per opportuna conoscenza, con il relativo elaborato grafico in stralcio.
