**TRIBUNALE DI LODI**

Sezione Fallimenti – Procedura Fallimentare RG n. 58/2019

## RAPPORTO DI VALUTAZIONE

Comune di CODOGNO (LO) Via Giosuè Carducci n.50

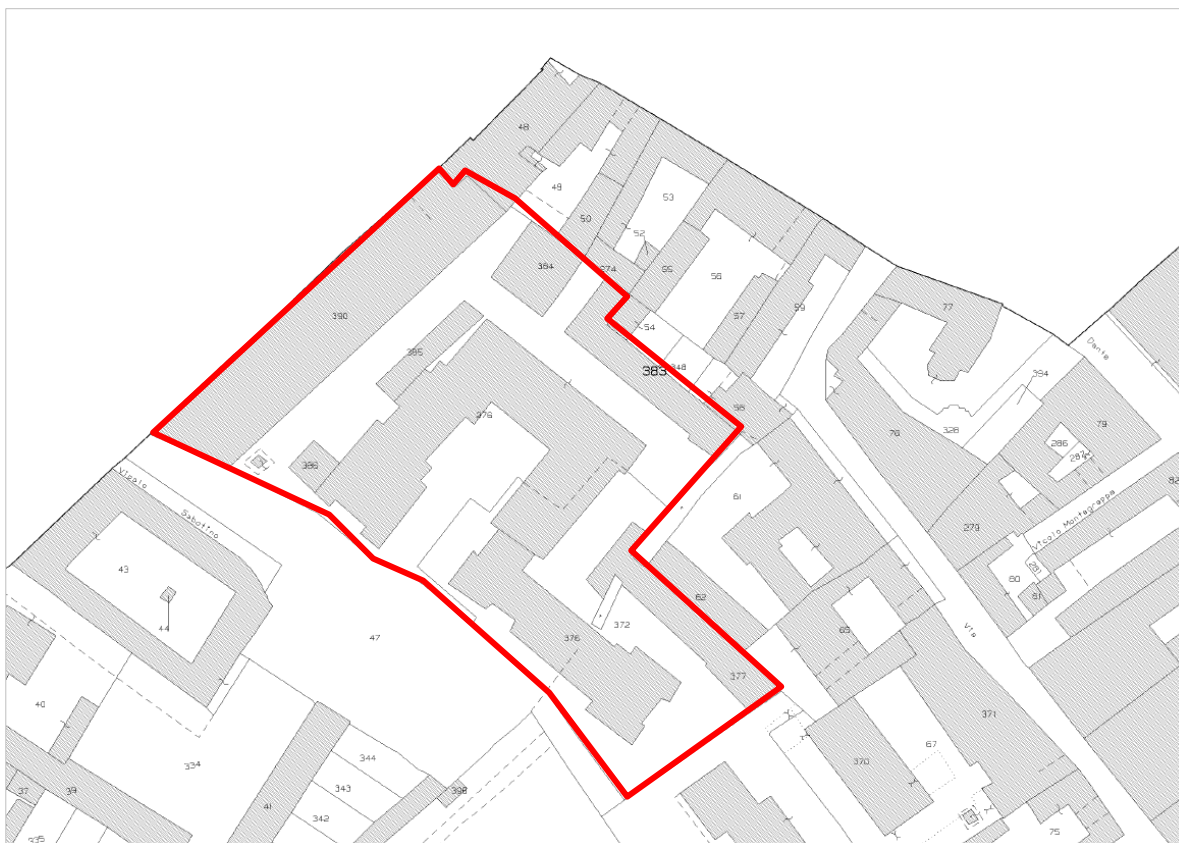
Estratto mappa Foglio 24

Detto complesso è composto, dal punto di vista catastale, da tre edifici plurifamiliari (mappali 376 – 276 - 390) che si elevano a quattro piani fuori terra oltre seminterrato, con annessi corpi accessori lungo il confine del cortile condominiale a destinazione box d'autorimessa (mappali 377 – 383 – 384).
