# **TRIBUNALE DI PALERMO**

**Esecuzione Immobiliare n. 410/2021**

## **Consulenza Tecnica d'Ufficio**

### **Arch. Riccardo Ceraulo**

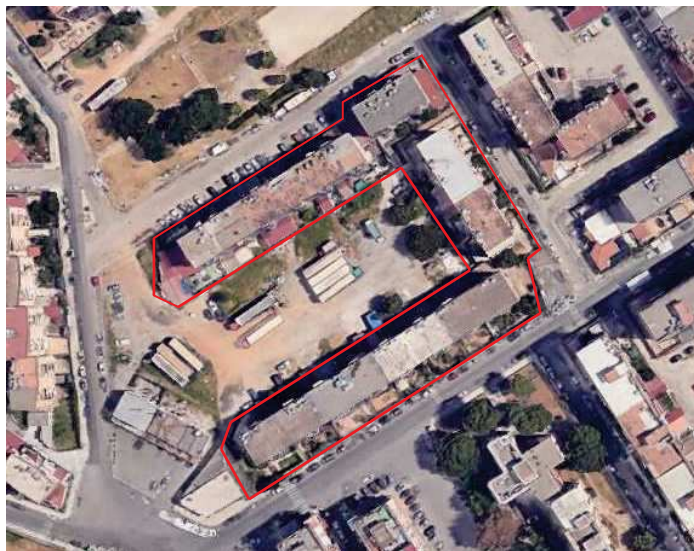
fig. 1 - Foto satellitare (dal Web)

Dal raffronto tra la foto satellitare (fig. 1) con la mappa catastale (fig. 2) non risultano differenze: i confini dell'edificio, di cui fa parte l'immobile in oggetto, sono perfettamente identificati e coincidenti.

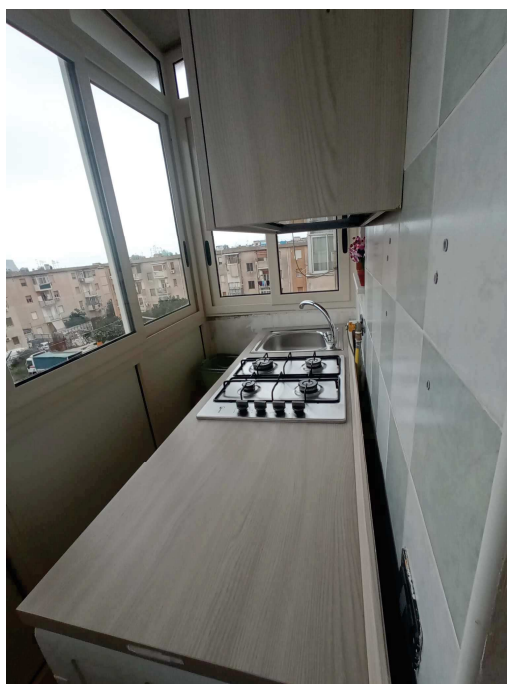
fig. 12

Sono presenti difformità sostanziali dell'unità immobiliare oggetto del presente procedimento consistenti nella diversa distribuzione interna e nella realizzazione di una veranda.

L'appartamento oggetto della presente procedura è ubicato al terzo piano ed è così costituito: ingresso in un ampio soggiorno (fig. 6, 7 e 8) (a) con affaccio su Via Salvatore Carnevale, un disimpegno/corridoio (fig 9) (b), un'ampia cucina (fig. 10 e 11) (c) con annessa veranda (fig. 12) (d), un bagno (fig. 13) (e), una camera (f) con affaccio su Via Carnevale tramite ampio balcone (fig. 14) (g) , una camera con affaccio su Via Carnevale

- Sanatoria della veranda realizzata nel balcone prospiciente Largo della Pernice (ai sensi dell'art. 20 della L.R. n. 4/2003):

- Diritti di istruttoria € 100,00;
- Imposta comunale € 84,75 (€ 25/mq);
- Costi per professionista € 500,00;

**Totale € 684,75**

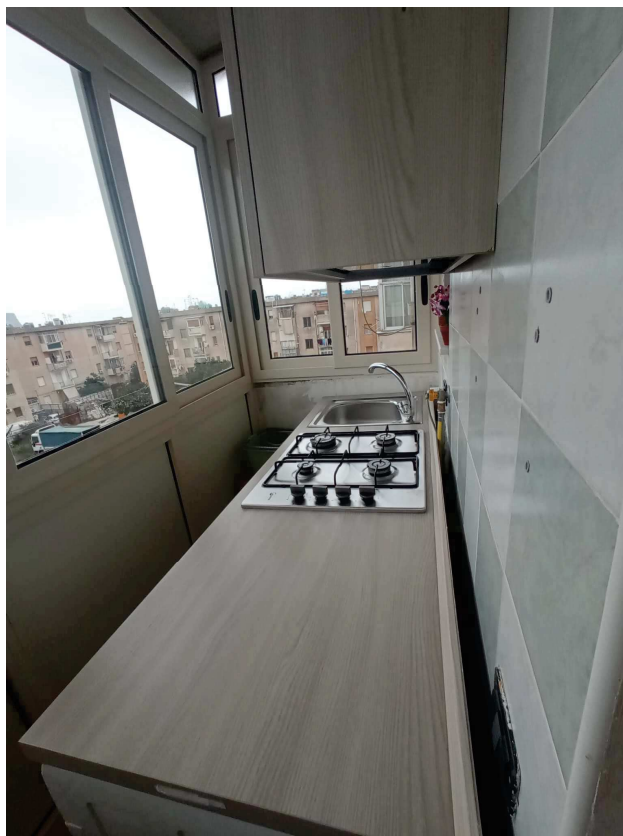
Foto 11

**Foto 11 – Veranda realizzata sul balcone prospiciente Via Aspromonte;**
