**Tribunale di Rovigo**  
**Procedura di Liquidazione Giudiziale**

nei confronti di:  
**NEW HORIZONS S.R.L.**

**RAPPORTO DI VALUTAZIONE  
LOTTO UNICO**

**COMPENDIO AZIENDALE AVENTE  
DESTINAZIONE RICETTIVA**

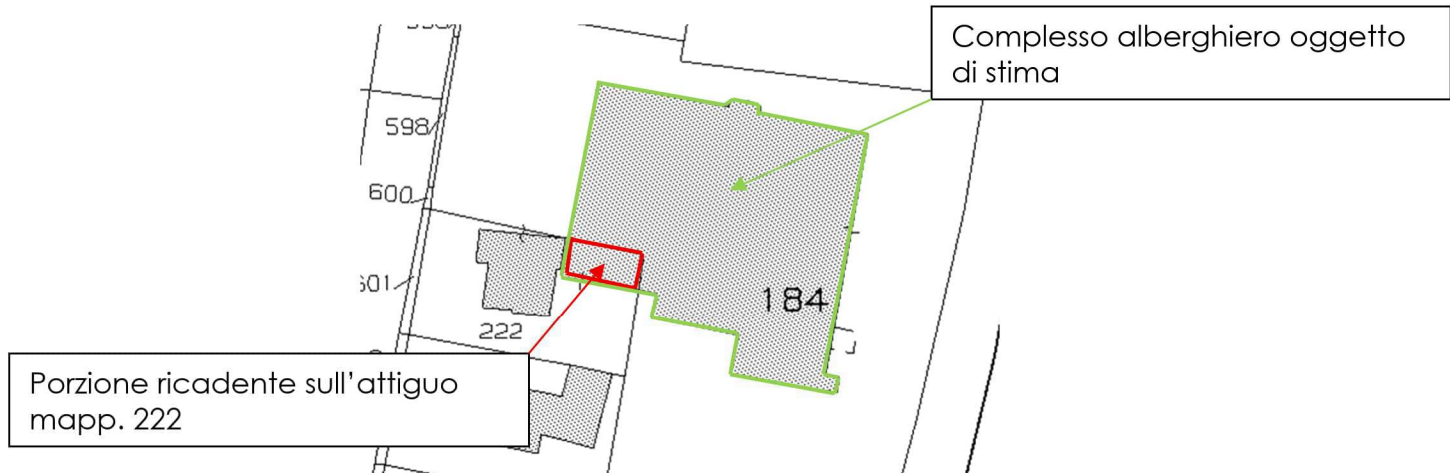
- 1) Una piccola porzione del complesso alberghiero oggetto di stima, della superficie coperta di circa 50,00 mq, ricade sull'attiguo mappale 222 e pur essendo unita di fatto con la restante consistenza immobiliare, per la quota di 1/1 di piena proprietà, appartiene ad un'altra ditta estranea alla procedura di liquidazione giudiziale ( [REDACTED] )

Considerato che tale situazione risulta essersi originata in concomitanza con il rilascio della Concessione Edilizia n. 30/2000 del 06/04/2000, avente ad oggetto lavori di ristrutturazione e ampliamento, appare plausibile ritenere che, ai sensi dell'art. 938 c.c. e secondo il principio dell'accessione invertita, la citata porzione possa ritenersi acquisita al compendio immobiliare.

Inoltre, avuto riguardo all'epoca di realizzazione dell'ampliamento, nonché al protratto possesso pacifico, continuo e ininterrotto della porzione immobiliare in questione — circostanza desumibile anche dalla continuità delle provenienze meglio

indicate al successivo paragrafo 6 della presente relazione — non può escludersi la sussistenza dei presupposti per l'acquisto della proprietà per usucapione ai sensi degli artt. 1158 e ss. c.c., previo accertamento giudiziale.

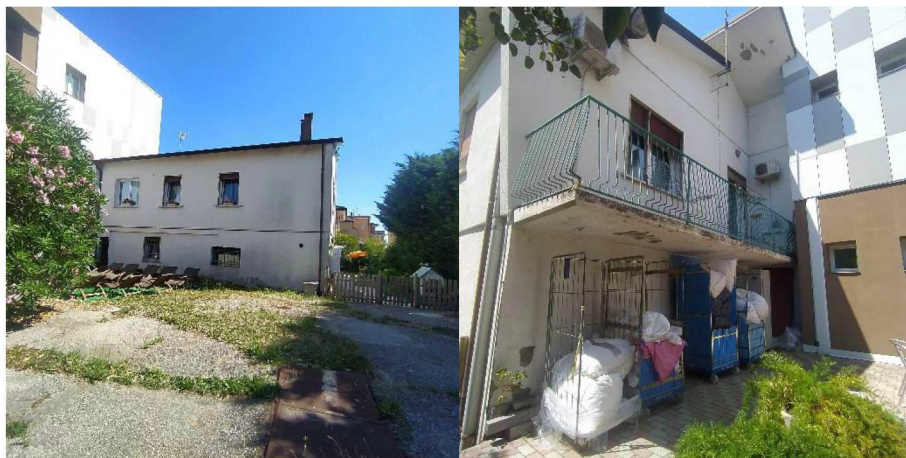
- 2) L'area scoperta afferente al complesso immobiliare oggetto di stima prosegue senza soluzione di continuità sull'area di pertinenza dell'attiguo fabbricato di cui al mapp. 222 il tutto privo di delimitazioni materializzate sul posto.

Il fabbricato insistente sul mapp. 222 risulta collegato alla via Don Sambo, oltre che per mezzo di un cancelletto pedonale, anche attraverso parte dell'area scoperta pertinenziale alla struttura alberghiera insistente sull'attiguo mapp. 184.

Lo stesso si compone di quattro unità immobiliari, identificate ai sub. 6, 9, 10, 11 catastalmente intestate come di seguito si riporta:

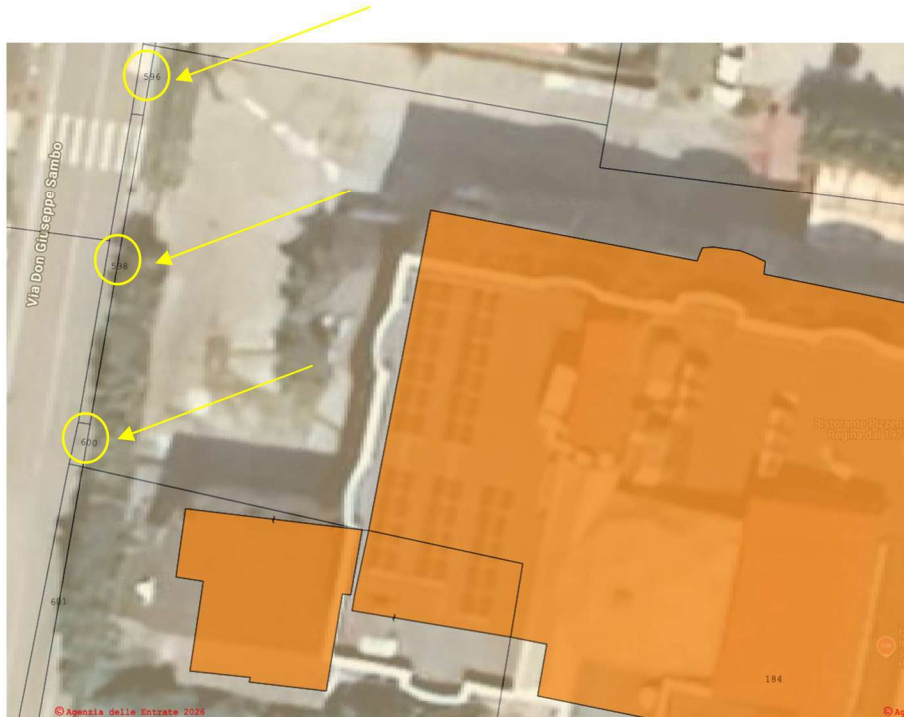
- 3) L'area scoperta afferente al complesso immobiliare oggetto di stima confina a ovest con i mappali 596 598 600 del foglio 14 i quali, sebbene intestati ad altre ditte ( [REDACTED] ), individuano la porzione di marciapiede di Via Don G. Sambo antistante al compendio staggiato e con ogni probabilità rappresentano un "relietto catastale", ossia delle particelle residuali, derivanti dal frazionamento che ha generato il marciapiede, le quali, sebbene vadano a materializzare delle porzioni di viabilità pubblica, non sono mai state oggetto di volturazione in favore del Comune di Rosolina.
