# TRIBUNALE ORDINARIO - CHIETI

## ESPROPRIAZIONI IMMOBILIARI

### 53/2025

## CONSULENZA ESTIMATIVA GIUDIZIARIA

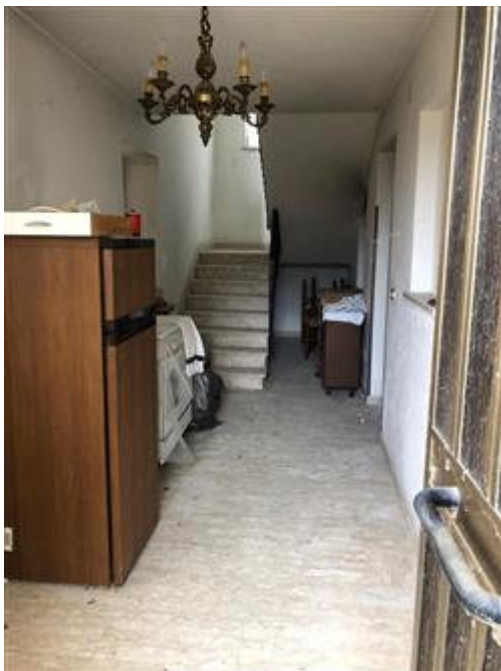
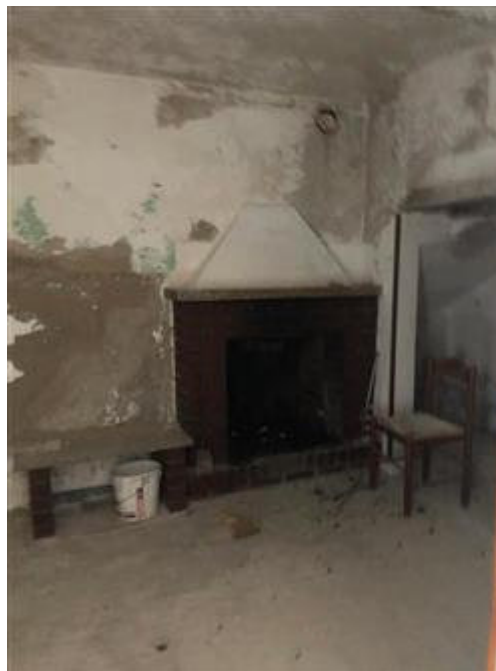
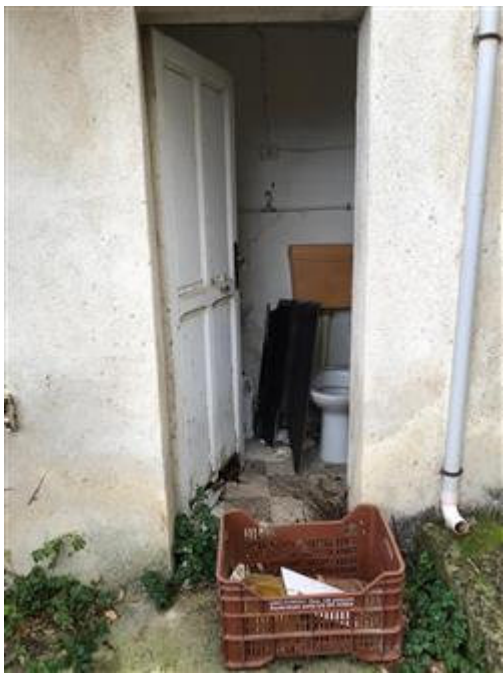
Tutto il fabbricato versa in grave stato di abbandono e presenta criticità strutturali soprattutto nel

versante che si affaccia sulla scarpata; ai locali seminterrati sottostanti la terrazza è sconsigliato fermamente l'accesso poiché presenta diversi cedimenti nella pavimentazione dati da infiltrazioni di acqua.

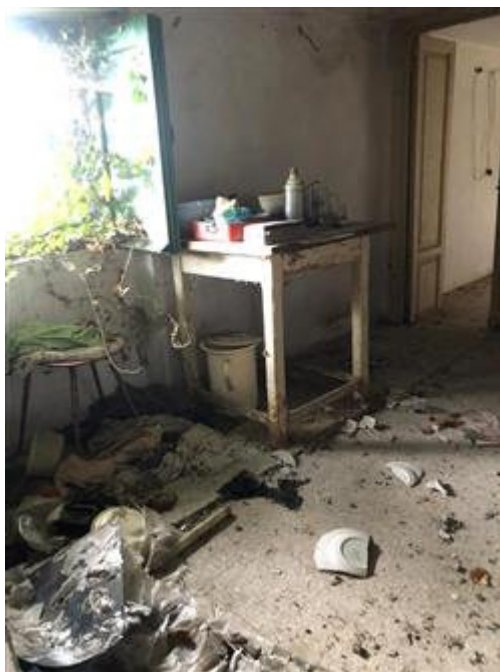
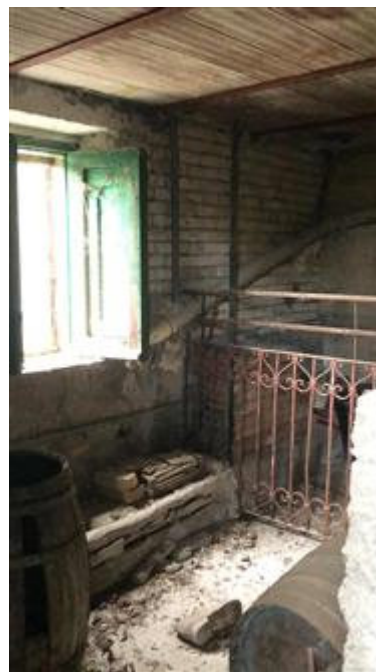
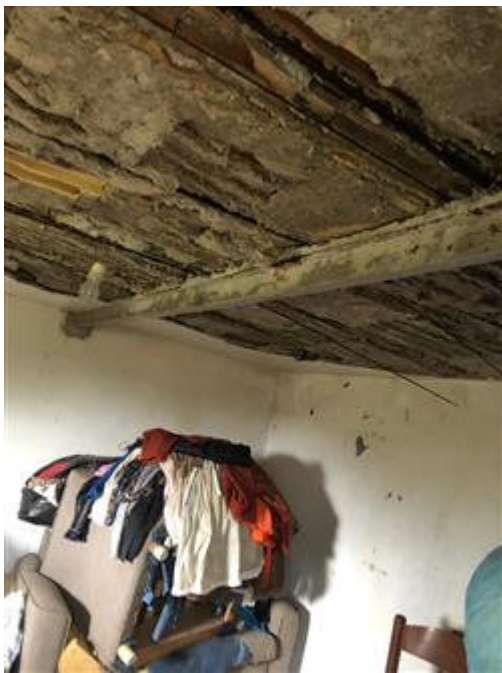
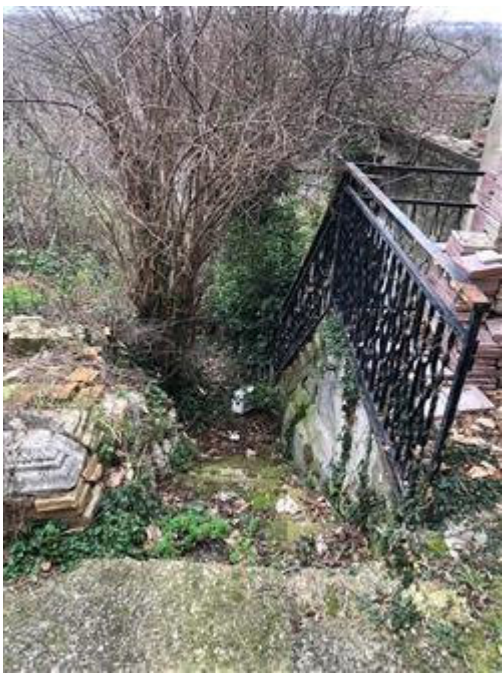
Costruito in muratura portante in mattoni pieni, il corpo di fabbrica ha una parte primaria costituita dal piano terra e primo costruito ante 1967 a cui nel tempo sono stati aggiunti il vano scala chiuso ed infatti la finestra murata che è tra il corridoio e la zona soggiorno cucina ne è un segno. ed i locali sottostanti sottostanti la terrazza.

L'altezza interna dei due ripostigli con bagno al primo piano seminterrato e dei due locali cantina al secondo seminterrato è di 1,85 mt., i cui solai sono stati realizzati con travetti in ferro e tavelle.

Lo stato di abbandono dello stabile ne sta determinando un deterioramento visto le infiltrazioni di acqua e la vegetazione che sta prendendo il sopravvento.
