**TRIBUNALE DI SIRACUSA**

**Reg. Esec. Imm. n. 382/2024**

***RELAZIONE DI STIMA IMMOBILIARE***

*Tecnico incaricato:* **Ing. SCARNATO FRANCESCO**

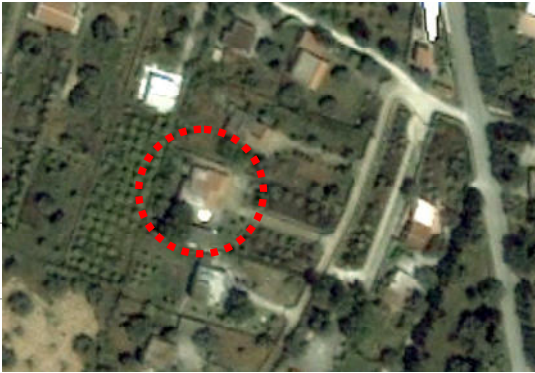
A riprova di quanto sostenuto, si allega una ripresa aerea tratta da Google Earth Pro, risalente al mese di Maggio 2003, che dimostra l’esistenza dell’attuale configurazione rilevata dallo scrivente. Con l’entrata in vigore del P.R.G. vigente,

avvenuta appunto in data 03/08/2007, l’area in cui ricade il cespite è transitata in zona CR1c, ove l’indice di edificabilità è cresciuto fino a 0,09 mq/mq.

Ne discerne che, se ad oggi lo strumento urbanistico consentirebbe di procedere alla sanatoria dell’ampliamento realizzato, all’epoca di esecuzione dello stesso ciò non sarebbe stato possibile, essendo l’indice di edificabilità più restrittivo.

**Conseguentemente, non sussistendo la doppia conformità richiesta dalla normativa vigente in materia, trattandosi di violazioni essenziali, che hanno costituito un organismo edilizio totalmente diverso da quello autorizzato (art. 32 DPR 380/2001), i suddetti interventi risultano insanabili e pertanto soggetti**
