# **RELAZIONE INTEGRATIVA**

## **DI CONSULENZA TECNICA DI UFFICIO**

nella procedura esecutiva immobiliare N.17/2023 R.G.Es. - Tribunale di Barcellona P.G.

### **RISPOSTE ALLE RICHIESTE DEL GIUDICE DELL'ESECUZIONE**

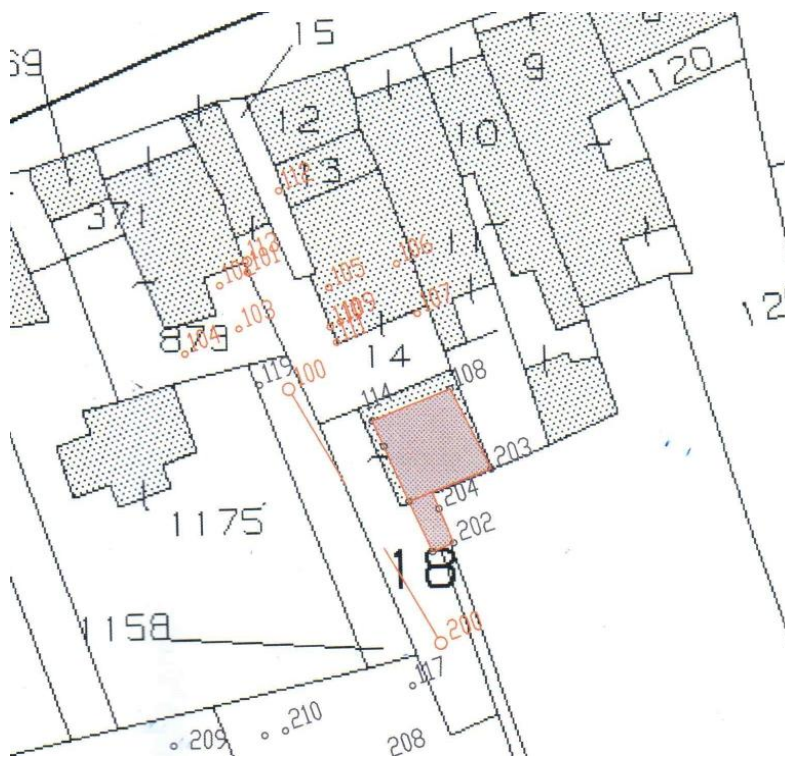
Nel dettaglio, l'anzidetta sovrapposizione del rilievo celerimetrico alla mappa catastale, del quale viene *infra* riportato uno stralcio, consente di rilevare che **la sagoma del fabbricato, così come rilevata dall'Ing. Calabrò con il rilievo topografico (punti 114-108-203 ed altro punto non numerato lato sud/ovest - contorno in rosso nell'allegato A prodotto dal tecnico dell'opponente) risulta addirittura più piccola rispetto alla sagoma dell'edificio riportato nella mappa catastale (puntinato e contorno nero)**. In altre parole, è lo stesso Ing. Calabrò a fornire graficamente evidenza della circostanza che la sagoma dell'edificio (in rosso nell'allegato A), come da lui stesso rilevato, resta contenuta all'interno del perimetro della particella **n.18 sub.1** e che non invade, neanche minimamente, la particella 14 sub.5 di proprietà del terzo opponente Sig. [REDACTED].

Fig.1 - Estratto dell'allegato A della perizia giurata a firma dell'Ing. Biagio Calabrò.

**part.14 sub.5** dell'opponente è sconfessata dalle emergenze della stessa produzione documentale del tecnico dell'opponente. Basti a tal proposito leggere i dati restituiti dalla sovrapposizione del rilievo celerimetrico alla mappa catastale scala 1/500 proposta al Tribunale dallo stesso Ing. Calabrò con l'allegato A alla perizia giurata a sua firma.

modo il diritto proprietario di quest'ultimo per il semplice fatto che la corte (particella 18 sub.1) interessata dallo sconfinamento si appartiene in proprietà esclusiva alla stessa parte esecutata, Sigg.ri [REDACTED] Circostanza, del resto, affermata nella perizia giurata dallo stesso Ing. Biagio Calabrò, dimostrata dal rilievo curato dal nominato tecnico e rappresentata nell'allegato A alla stessa perizia giurata.
