# TRIBUNALE ORDINARIO - CASTROVILLARI

## ESPROPRIAZIONI IMMOBILIARI

### 22/2023

## CONSULENZA ESTIMATIVA GIUDIZIARIA

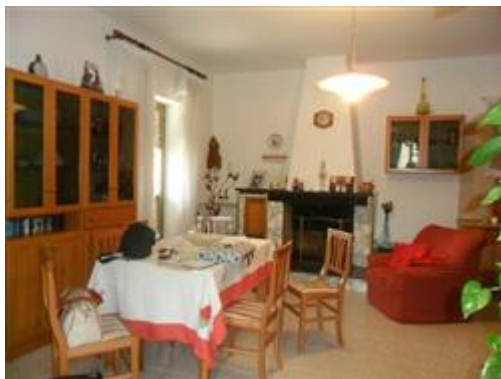
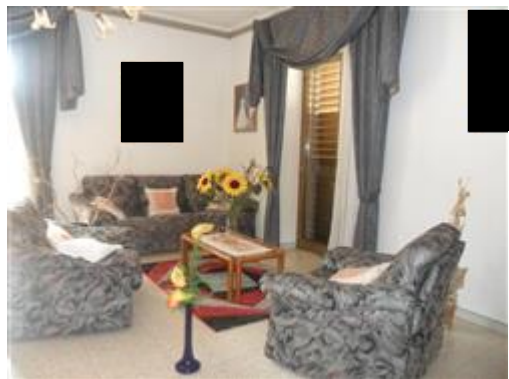
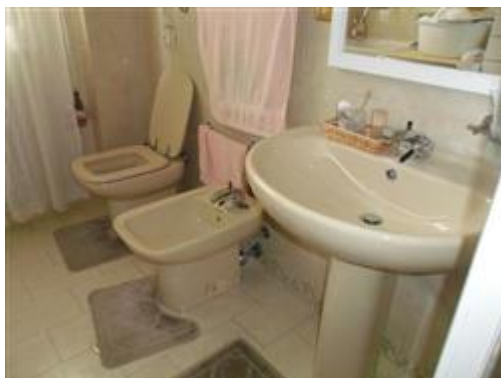
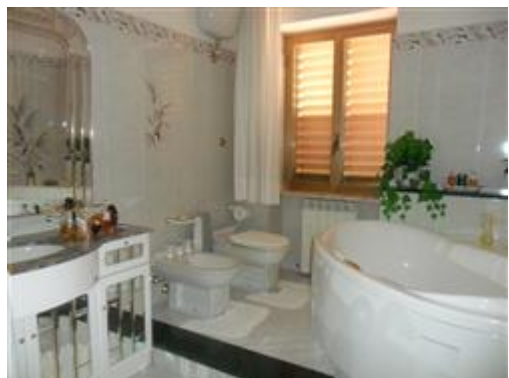
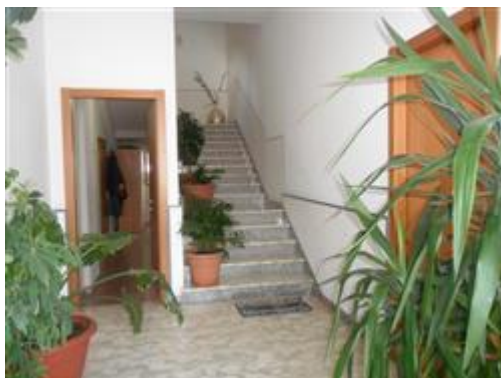
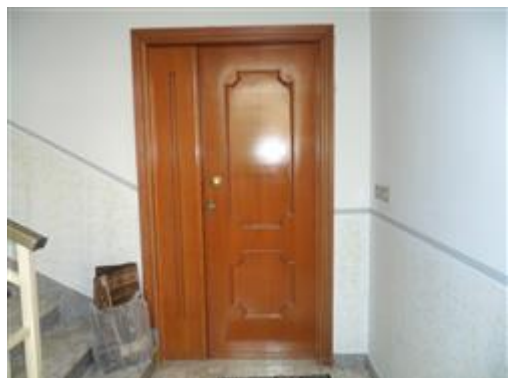
Nello specifico l'appartamento di circa 165mq oltre i balconi si sviluppa sul primo piano dell'immobile precedentemente descritto. L'ingresso immette in un comodo disimpegno/corridoio da cui si ha accesso alle varie stanze. Nello specifico vi è una comoda ed ampia cucina/sala da pranzo collegata con il soggiorno mediante un'apertura ad arco in cui è posta una comoda porta a soffietto per separare gli spazi; tali ambienti sono dotati di finestre e porte finestre con accesso ai balconi. Ci sono inoltre due servizi igienici e tre camere da letto. Il servizio igienico principale è dotato di WC, bidet, lavabo con mobiletto ad incasso e vasca da bagno ad angolo; il servizio igienico secondario è dotato di WC, bidet, lavabo, doccia con cabina in PVC, vaschetta/lavatoio, lavatrice e boiler per la produzione di acqua calda sanitaria. I bagni sono pavimentati con mattonelle in gres ceramico, con

rivestimento in mattonelle ceramiche delle superfici verticali per circa due metri e le restanti superfici, compresa l'intradosso del solaio, tinteggiate. La camera da letto principale è illuminata ed areata da una porta-finestra con affaccio su un balcone, mentre nella altre stanze vi è la presenza di finestre per l'illuminazione e l'areazione. Gli infissi esterni sono in alluminio, i battenti esterni, ed alluminio e vetro i battenti interni; le porte interne sono in legno di buona fattura e ben mantenute; anche il portoncino d'ingresso, ad un battente e mezzo, è in legno di buona fattura. Tutte le stanze sono pavimentate con mattonelle in gres ceramico, si presentano completamente tinteggiate e rifinite. L'appartamento è dotato di postazione citofonica, di impianto di riscaldamento con termosifoni in alluminio elettati; inoltre nella cucina è presente un camino a legna. Tutti i balconi presenti sono in aggetto con ringhiera metallica ed in uno, quello afferente al soggiorno, è stata posta una superfetazione, ovvero parte dello stesso è stato chiuso con elementi in alluminio e vetro, creando dunque un volume aggiuntivo. Tale volume in più non è presente nelle documentazione comunale né in quella catastale, pertanto necessita di una sanatoria.

Nell'insieme l'appartamento è completamente arredato, ben mantenuto, in ottimo stato.

Come pertinenza dell'appartamento, al piano terra è posta una cantina/tavernetta di circa 55mq, con annesso servizio igienico; anche questa utilizzata correntemente dai genitori degli esecutati. Tale accessorio è costituito da un unico grande ambiente completamente rifinito, con pavimentazione, tinteggiatura, caminetto, punto citofonico e impianto elettrico ed idrico domestico. A completamento di tale ambiente vi è pure in servizio igienico composto da un lavabo con mobiletto, WC, Bidet, doccia con cabina in alluminio e vetro. Tale pertinenza presenta alcune difformità che andrebbero regolarizzate sia a livello catastale che a livello di conformità edilizia; infatti lo spazio dedicato al servizio igienico ha dimensioni maggiori rispetto alle piante estratte da catasto, quest'ultimo presenta una finestra per l'areazione e l'illuminazione che in pianta non è riportata, inoltre nell'ambiente principale risultano mancanti due finestre, mentre una finestra centrale alla stanza è stata trasformata in porta-finestra di dimensioni più piccole rispetto alla finestra originaria e l'ingresso laterale alla stanza è stato trasformato in finestra.

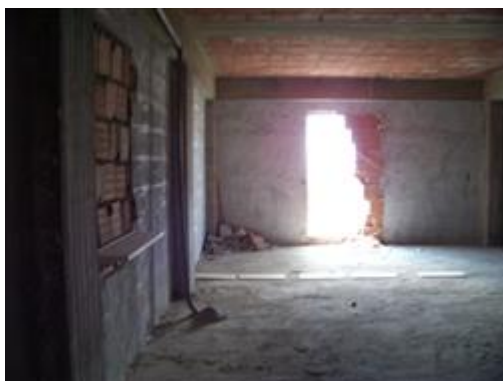
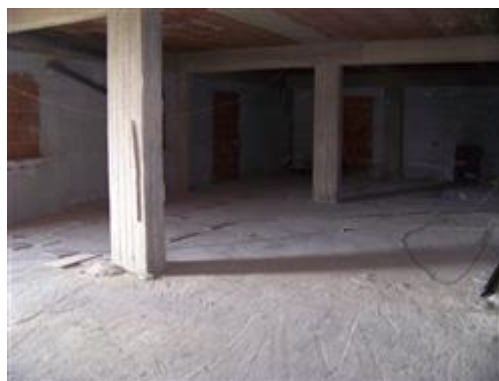
Trattasi di un appartamento di circa 165mq, posto al secondo piano dell'immobile prima descritto. Presenta in comune con l'intero fabbricato l'androne d'ingresso ed il vano scala. Il bene pignorato nella sua parte interna è completamente allo stato rutico senza intonaci, nè massetto, nè alcun tipo di pavimentazione. Non sono presenti le divisioni, nè tanto meno è presente alcun tipo di impianto. La porta d'ingresso è costituita da un foglio di legno truciolato compattato incernierato al telaio. I balconi in aggetto non presentano ringhiere; sia le finestre che le porte finestre, sono chiuse con blocchi forati, rimane aperta solo una per consentire areazione ed illuminazione.

Per come descritto il bene risulta essere libero e sgombero da qualsivoglia oggetto.
