# TRIBUNALE DI TERMINI IMERESE

Perizia dell'Esperto ex art. 568 c.p.c. Arch. Pusateri Francesco, nell'Esecuzione Immobiliare 105/2021 del R.G.E.  
promossa da

- **Bene N° 1** - Appartamento ubicato a Misilmeri (PA) - Viale Europa civ. 472

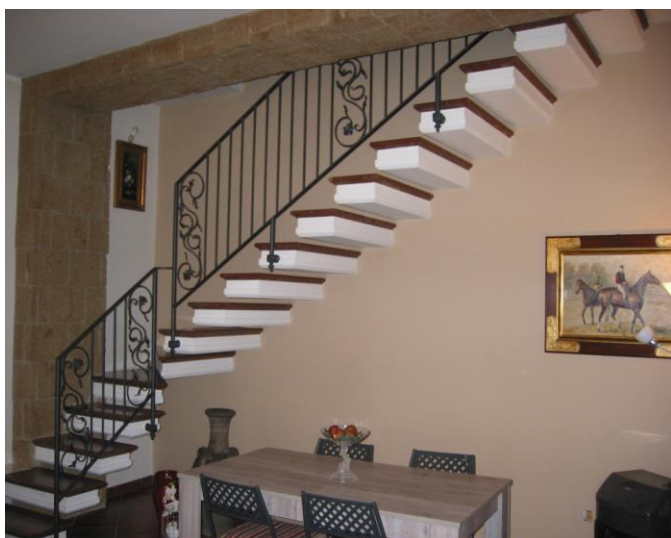
sogg. zona pranzo – scala di collegamento al II° piano

di murature portanti, per accesso locale cucina; chiusura vano porta finestra, muro esterno, ex camera progetto originario; formazione finestra cucina su prospetto via Pirandello; altro intervento di tipo strutturale, consiste nella demolizione di porzione solaio del secondo piano, per realizzazione corpo scala di collegamento con piano sottostante; nello specifico, si evidenzia che la tipologia

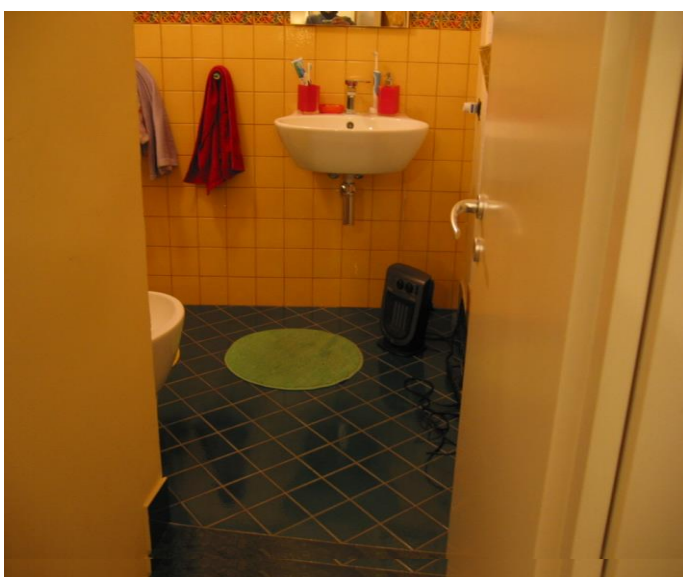
Allo stato dell'ultimo sopralluogo del 30/05/2024, l'immobile in generale risultava in discreto stato di conservazione, al netto della presenza di ampia zona di umidità diffusa e sviluppo di muffe all'interno del wc-doccia del II° piano lato viale Europa, proveniente da probabili infiltrazioni al piano terzo, di proprietà aliena; sviluppatesi successivamente al primo sopralluogo del 11/02/2022.

w.c.- doccia

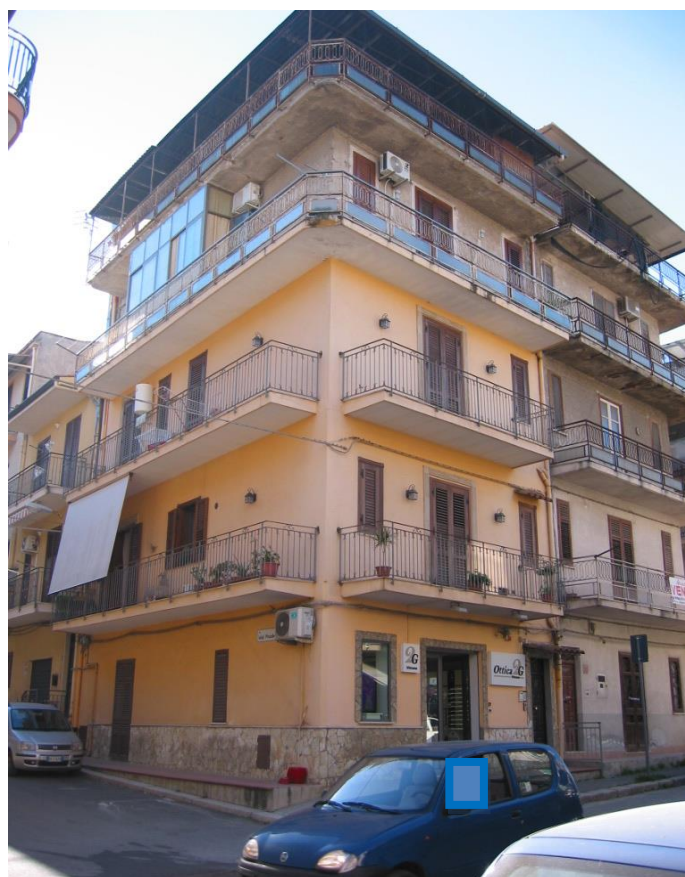
piano copertura con presenza di copertura metallica,(non visionata perché di altra ditta). L'immobile ha due esposizioni, una prevalente a Nord sulla via Pirandello, la seconda ad Ovest, su viale Europa; altezza interna utile è la media dei due piani accorpati, pari a m.2,90 c.a.; in relazione alle strutture verticali dell'unità immobiliare pignorata, lo Scrivente evidenzia che, agli atti del Comune sono presenti soltanto due autorizzazioni, relative alla costruzione originaria, realizzata in tempi diversi, di cui l'immobile pignorato ne fa parte integrante, e che in tempi successivi è stato oggetto di ristrutturazione; così come in generale il manufatto nel suo complesso, in relazione alla chiusura ed apertura di finestrate e modifiche delle mensole balconi;strutture verticali; dalla descrizione presente nella licenza n.629, sono formati da muratura di conci di tufo di Aspra; strutture orizzontali;solaio di cotto e calcestruzzo;strutture verticali;descrizione presente nella licenza n.3227; muratura conci di tufo; strutture orizzontali; solai prefabbricati e strutture brevettate; altresì, i materiali che compongono il cespite pignorato sono; pavimentazione in monocottura;infissi esterni in legno con ante interne a vetro, e scuri a persiana, (ex novo); infissi interni con porte tamburate; a seguire, scala ex novo, di collegamento interna, con pedate a sbalzo inserite sulla parete perimetrale in aderenza con edificio confinante;impianto elettrico sottotraccia, impianto idrico sottotraccia; i suddetti impianti sono mancanti di certificazione a norma; predisposizione riscaldamento; presente impianto citofonico.

Veduta d'angolo del I° e II° piano tra viale Europa e via Pirandello
