**TRIBUNALE ORDINARIO DI FOGGIA  
ESECUZIONI IMMOBILIARI**

**RELAZIONE TECNICA DI STIMA**

**Procedimento di Esecuzione Immobiliare**

**n. 86/2005 R.G.Es.,**

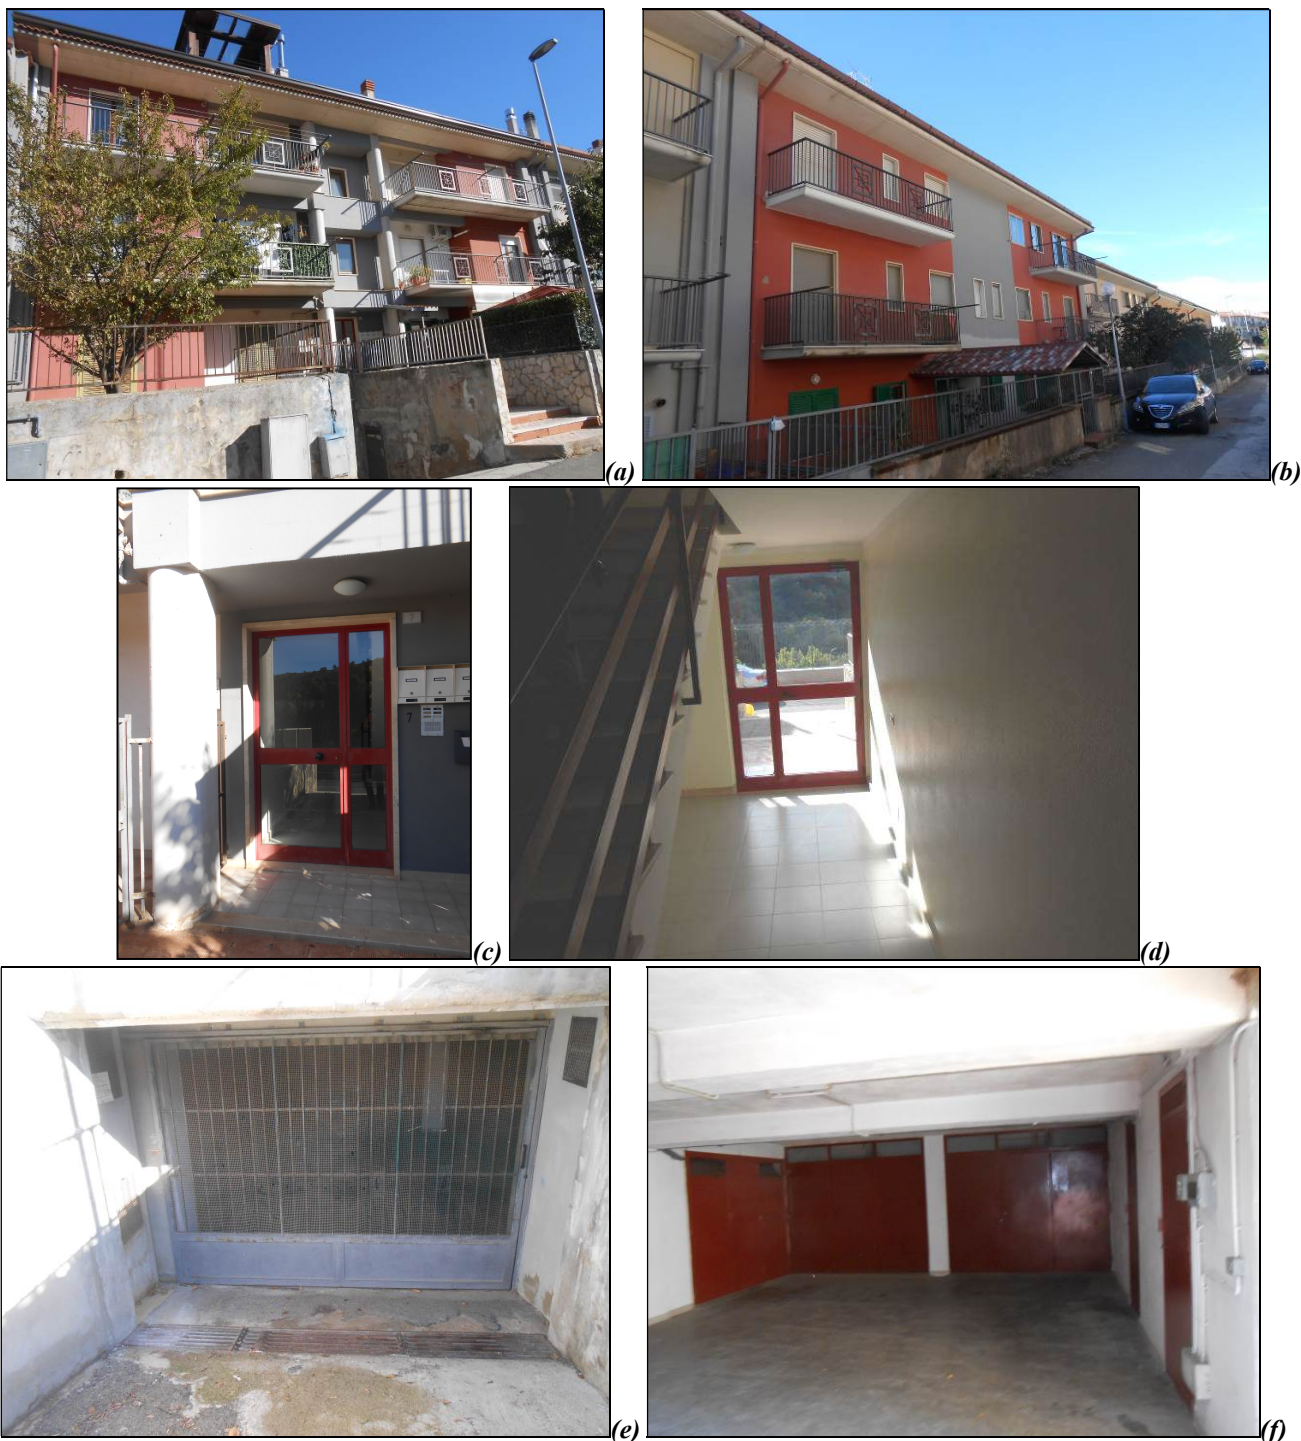
Il fabbricato ha struttura portante costituita da intelaiatura in cemento armato con travi e pilastri poggianti su fondazioni continue a travi rovesce. I solai d'interpiano sono realizzati in latero cemento armato. La copertura è a tetto con falde inclinate contrapposte. Le tompagnature sono realizzate in muratura da 30 cm di spessore. I tramezzi interni sono in mattoni forati di 8 e 10 cm. Esso è stato edificato negli anni 1989-1992. La rampa di accesso all'area di manovra è scoperta ed è asfaltata (vd. figura n° 3).

**Figura n° 3. Fotografie della palazzina condominiale lotto C3A: prospetto su via Leonardo Cera (a); prospetto su via Donatello Compagnone (b); portoncino condominiale (c); androne e scalinata condominiale (d); cancello e rampa di accesso all'area di manovra (e); area di manovra comune (f).**

Le facciate del fabbricato risultano rivestite con intonaco plastico per esterni pitturato (vd. figura n° 3). L'accesso alla palazzina avviene tramite un portone condominiale dotato di citofono, realizzato con un telaio in pvc e inserti in vetro singolo. La pavimentazione dell'androne e dei pianerottoli della scalinata

risulta realizzata con mattonelle di ceramica mentre le alzate e le pedate degli scalini sono rivestite con lastre di pietra naturale. Le pareti sono intonacate a civile e tinteggiate. Il corrimano della scalinata è in metallo verniciato. L'area di manovra in piano interrato ha la pavimentazione realizzata in cemento, le pareti e il soffitto sono intonacati e pitturati (vd. figura n° 3). Lo stato di conservazione e di manutenzione generale dello stabile è buono (vd. figura n° 3).

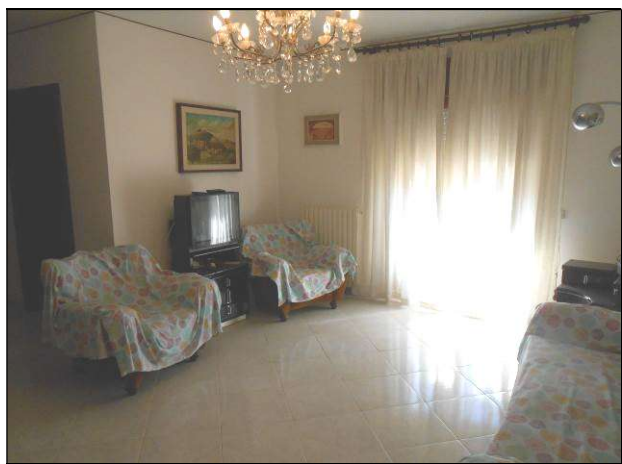
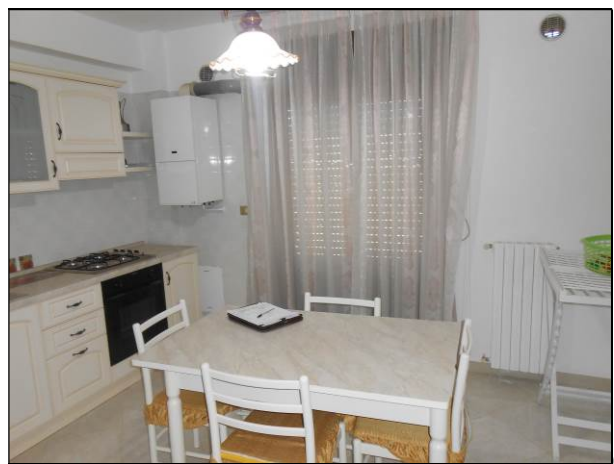
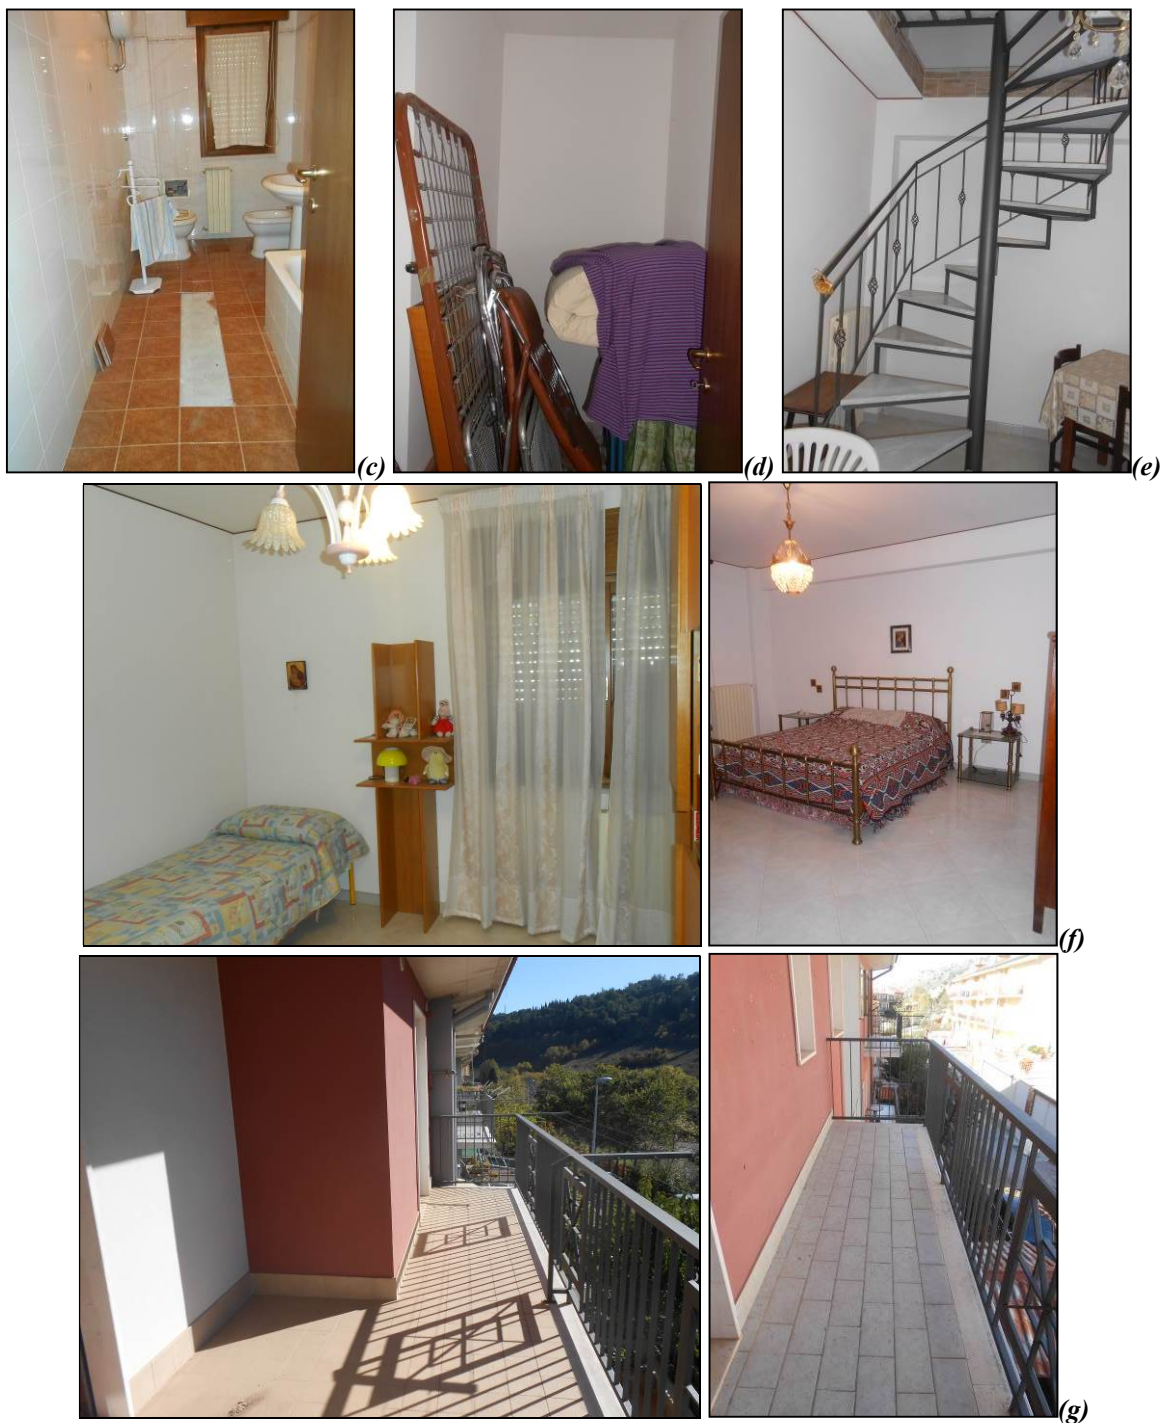
Complessivamente le rifiniture dell'appartamento sono di buon livello. Materiali, rivestimenti, sanitari e infissi sono di qualità e grado medi. Lo stato di conservazione e manutenzione generale dell'immobile è buono ad eccezione della pavimentazione del bagno a secondo piano che risulta scollata e in parte divelta, e della parete di tompagno della camera da letto che possiede due lesioni nella struttura muratura non portante derivanti da un vecchio assestamento o evento sismico (vd allegato n° 13).

**Figura n° 6. Fotografie dell'appartamento ubicato in via Leonardo Cera n° 7 – interno 4 piano 2: soggiorno (a); cucina (b); bagno (c); ripostiglio (d); scala a chiocciola (e); camere (f); balconi (g).**

- la pavimentazione del bagno a secondo piano va ripristinata poiché risulta scollata e in parte divelta;
- la caldaia a metano non è funzionante;
- nella parete di tompagno della camera da letto bisogna riparare due lesioni ammorsando la struttura muraria ai pilastri di contenimento con ripristino del rivestimento parietale.

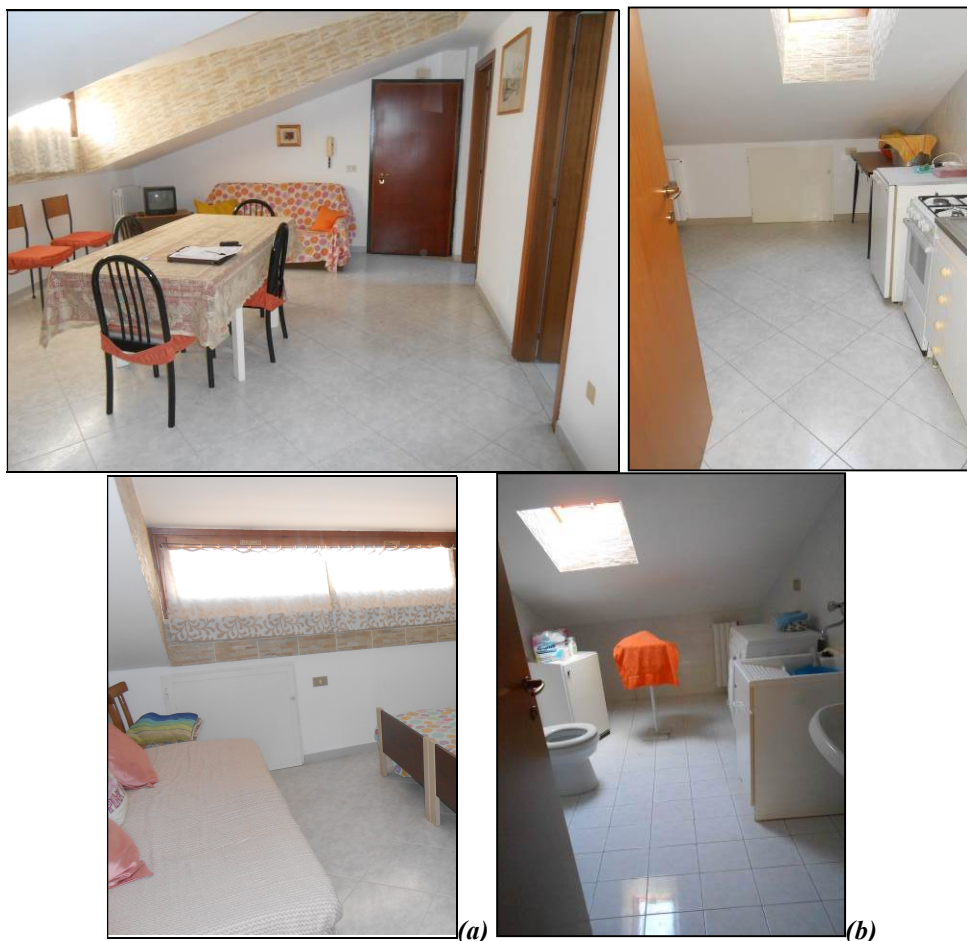
sono realizzati in legno tamburato con maniglie metalliche. Gli infissi esterni sono in legno con vetro doppio, e risultano dotati di tapparelle in plastica. Le due porte di accesso caposcala sono blindate. L'abitazione è dotata complessivamente di 2 balconi la cui pavimentazione è realizzata con mattonelle di monocottura per esterni, mentre il relativo parapetto è realizzato in metallo verniciato (vd. figura n° 6). La scala a chiocciola interna di collegamento verticale tra l'appartamento in secondo piano e la sovrastante soffitta annessa è realizzata con telaio in metallo verniciato e presenta gli scalini rivestiti con lastre di marmo bianco (vd. figura n° 6). La soffitta risulta completamente rifinita e possiede infissi, sanitari, impianti e rivestimenti di qualità e grado equivalenti a quelli del sottostante piano abitabile (vd. figura n° 7).

**Figura n° 7. Fotografie della soffitta annessa all'appartamento ubicata in via Leonardo Cera n° 7 – interno 6 piano 3: camere di sbratto (a); bagno (b).**

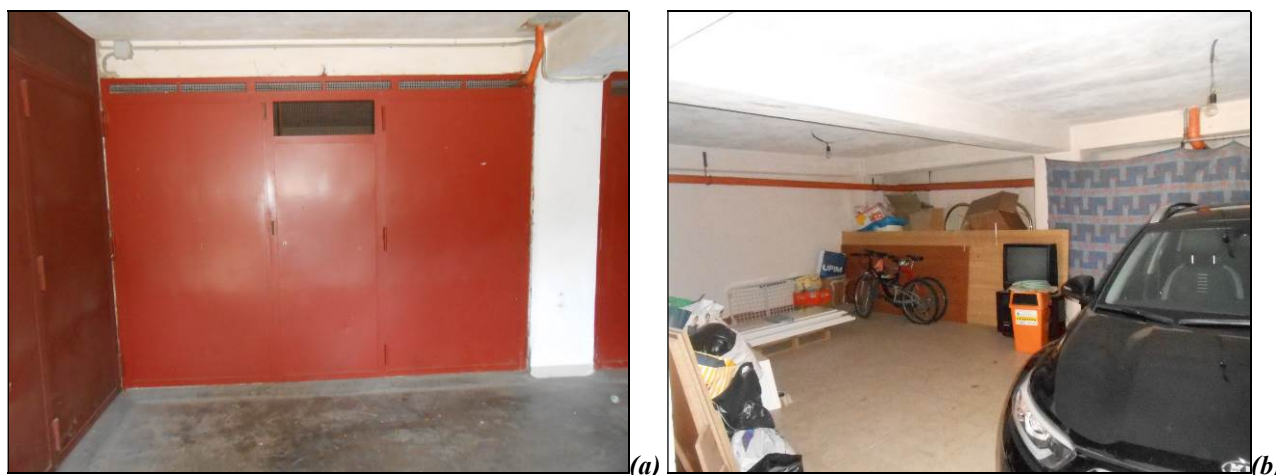
L'accesso all'interno del locale avviene attraverso una serranda metallica verniciata ad ante battenti che si apre sull'area di manovra condominiale a cui si accede dalla predetta strada pubblica tramite la rampa di discesa comune (vd. figura n° 9).

**Figura n° 9. Fotografie del locale box ubicato in via Leonardo Cera senza numero civico – interno 2 piano interrato: serranda di accesso (a); ambiente interno (b).**

Il locale è dotato di impianto elettrico, è provvisto di pavimento rivestito con marmette in graniglia di marmo, e le sue pareti risultano intonacate e pitturate con idropittura. L'altezza utile interna è di circa 2,45 m. Lo stato di conservazione e manutenzione generale del locale box è buono (vd. figura n° 9 e allegato n° 13).

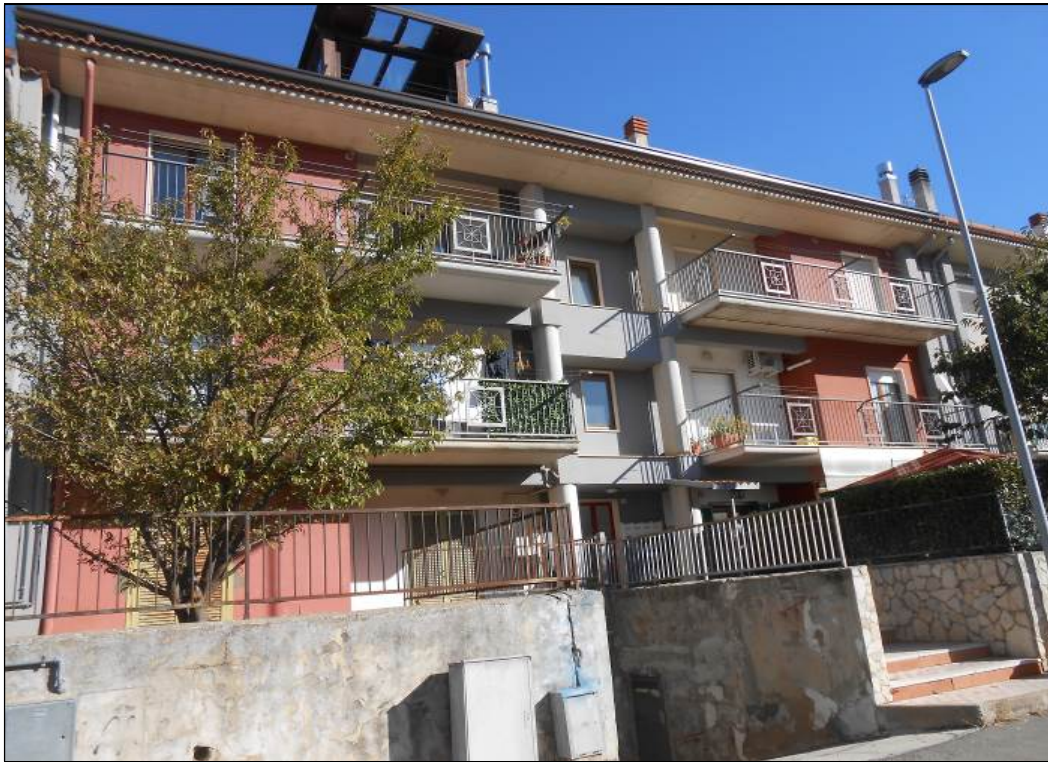
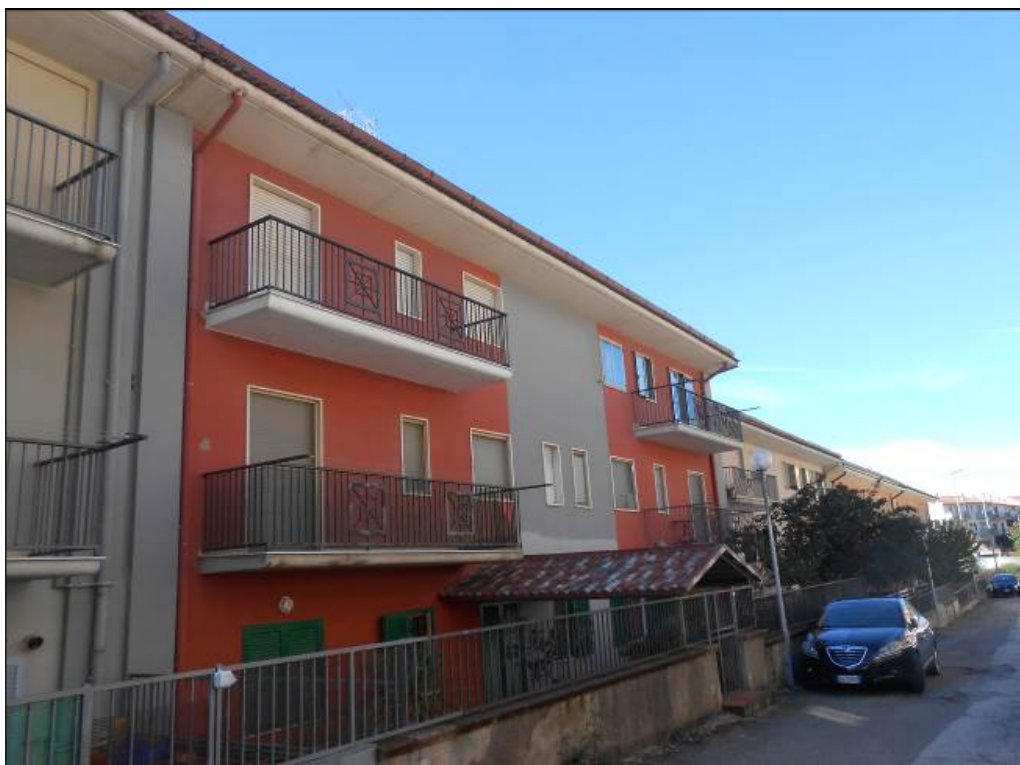
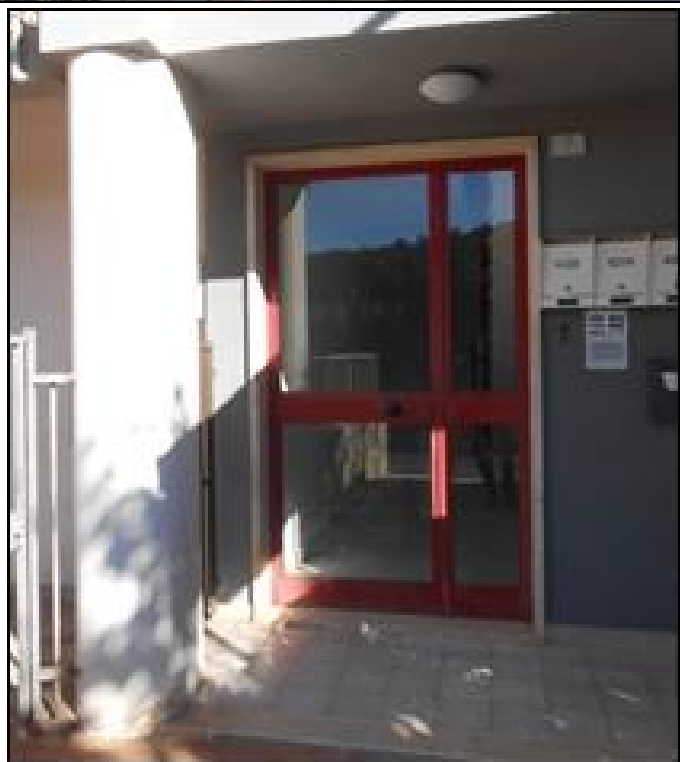
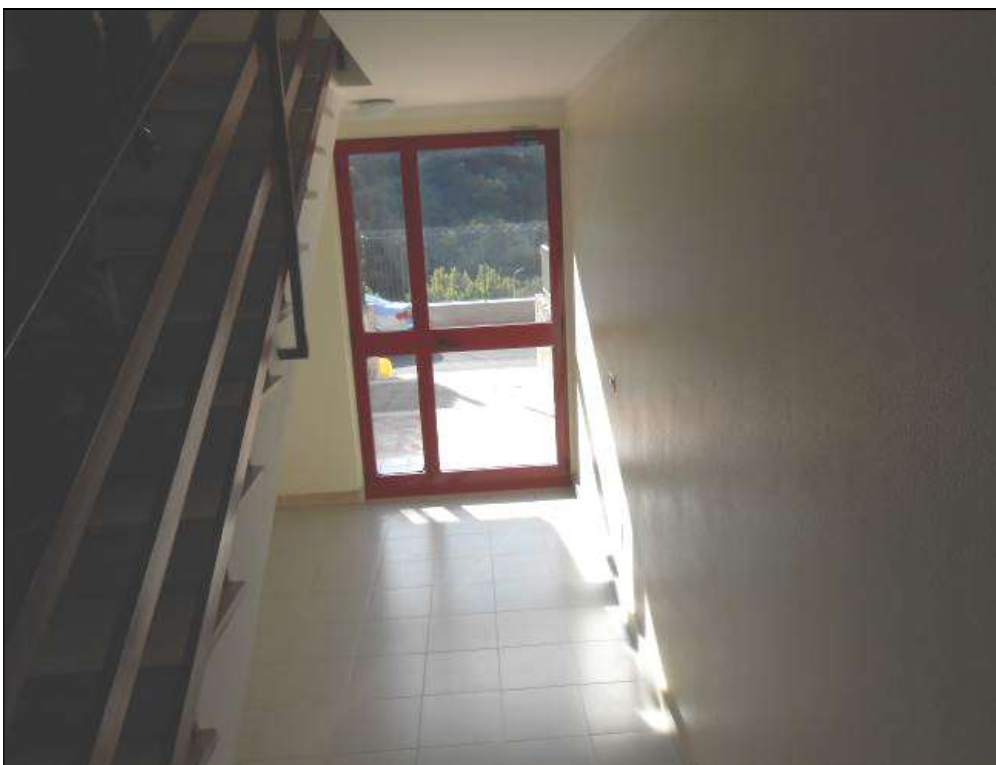
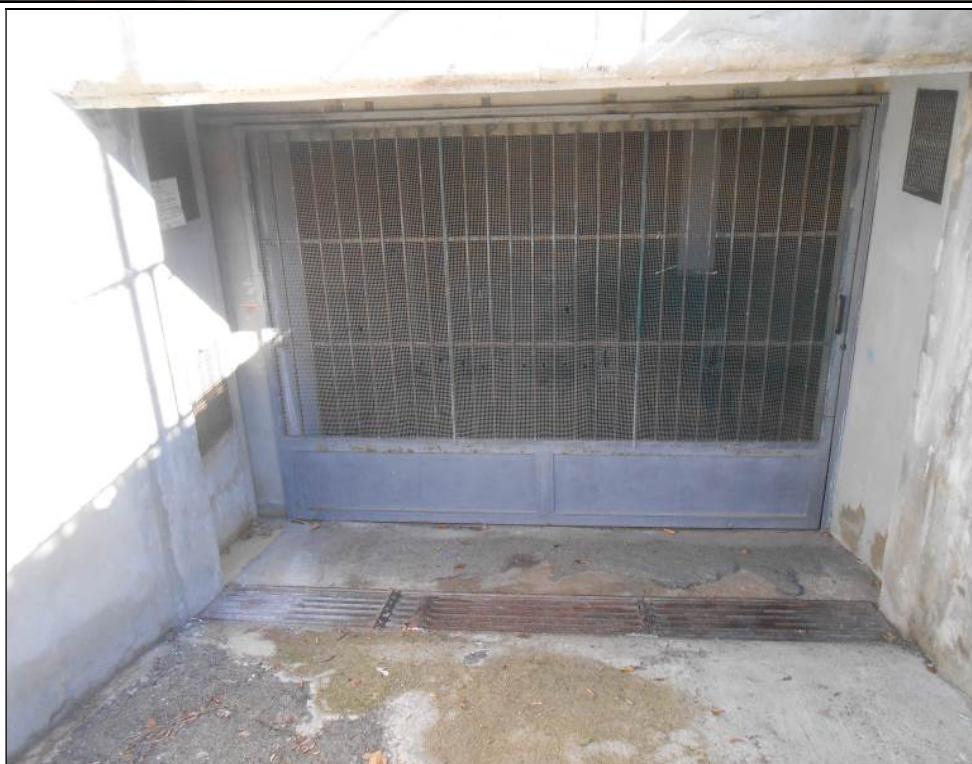
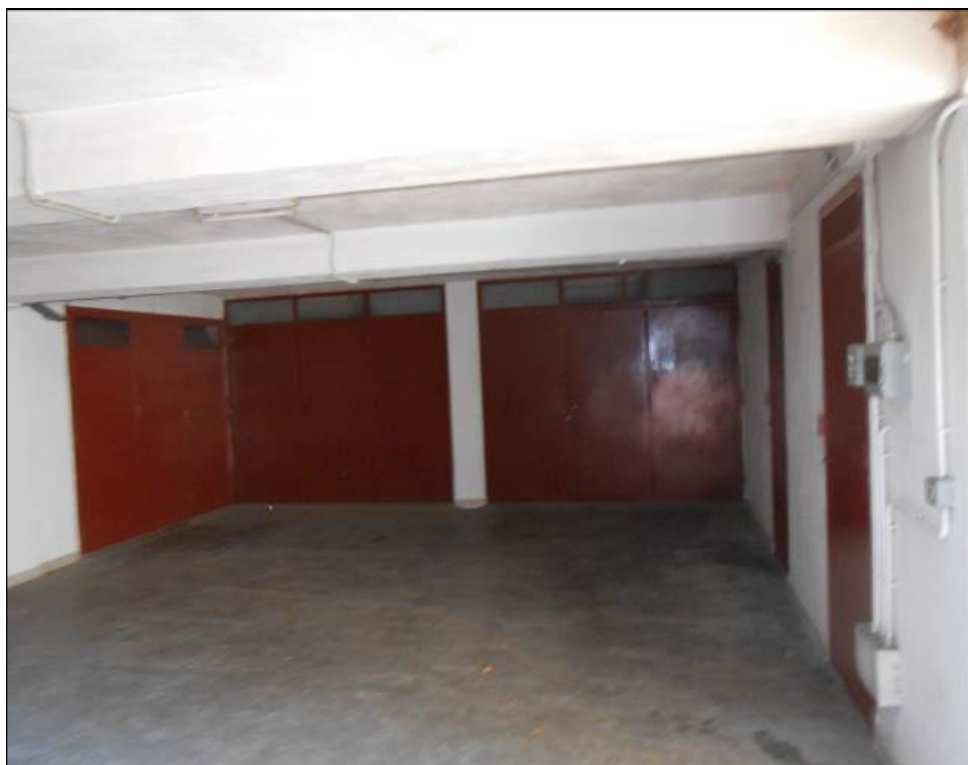
**Fotografie della palazzina condominiale lotto C3A: prospetto su via Leonardo Cera (a); prospetto su via Donatello Compagnone (b); portoncino condominiale (c); androne e scalinata condominiale (d); cancello e rampa di accesso all'area di manovra (e); area di manovra comune (f).**

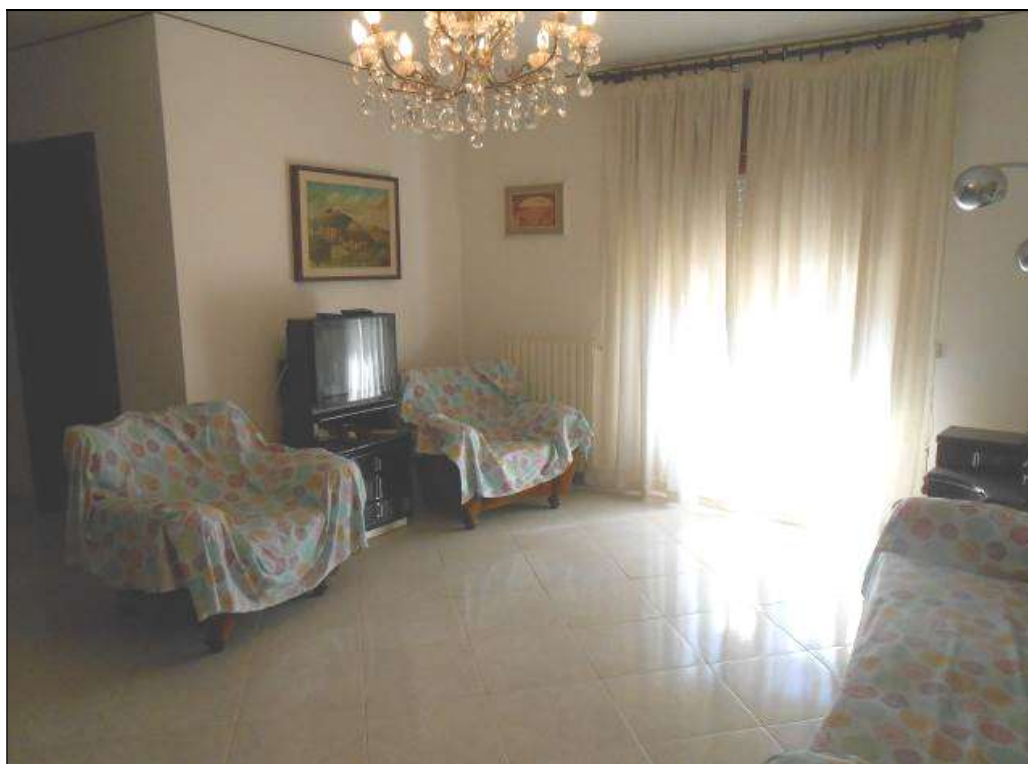
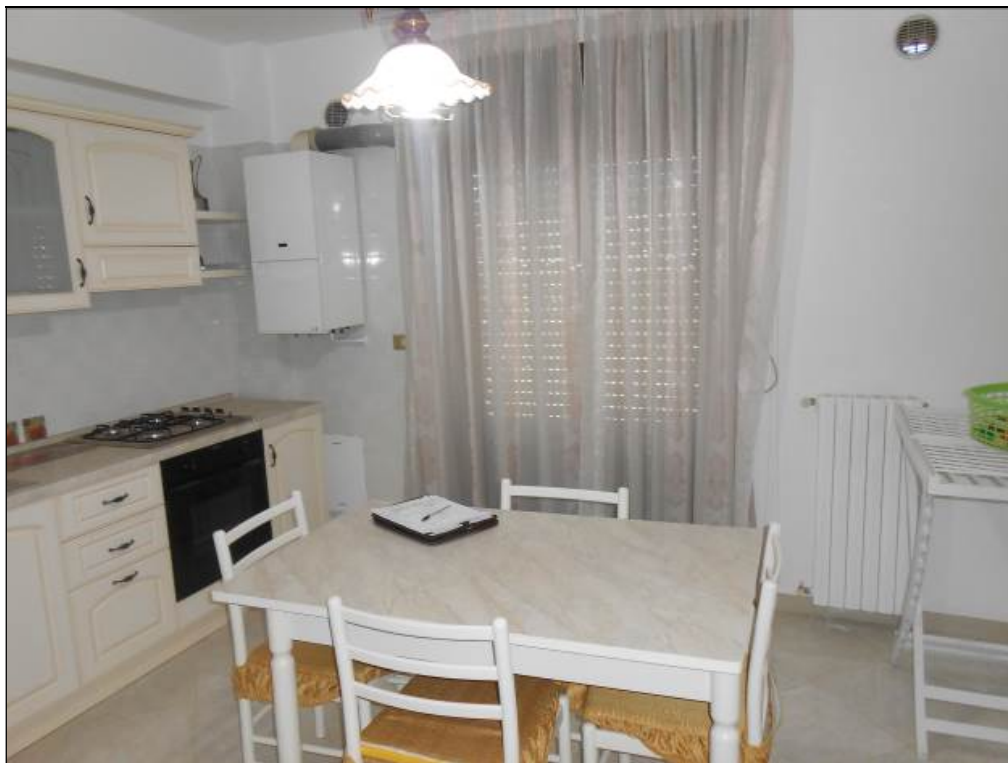
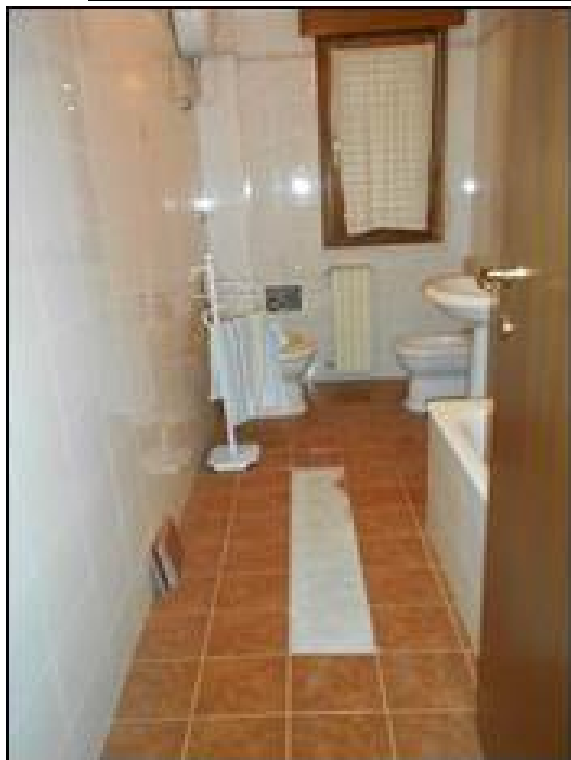
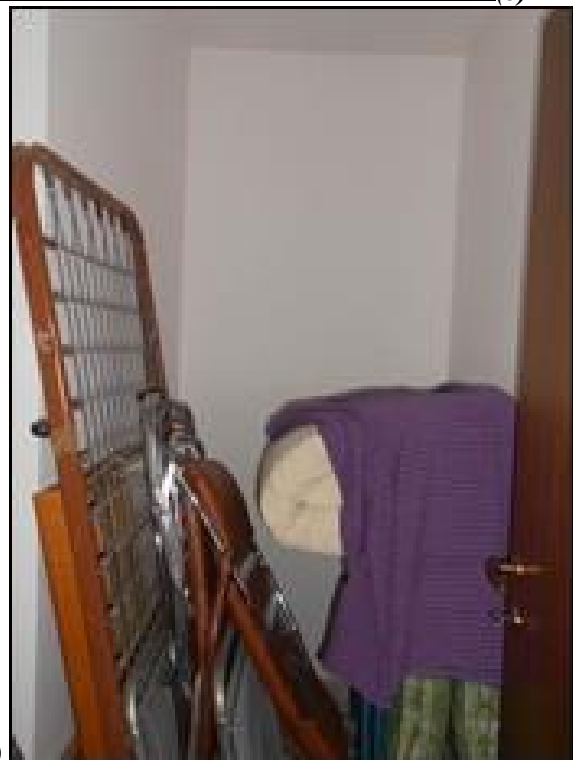
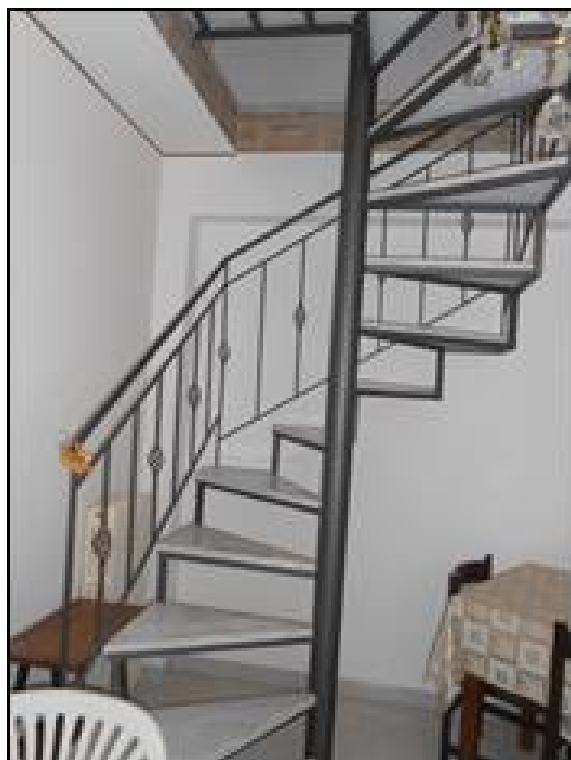
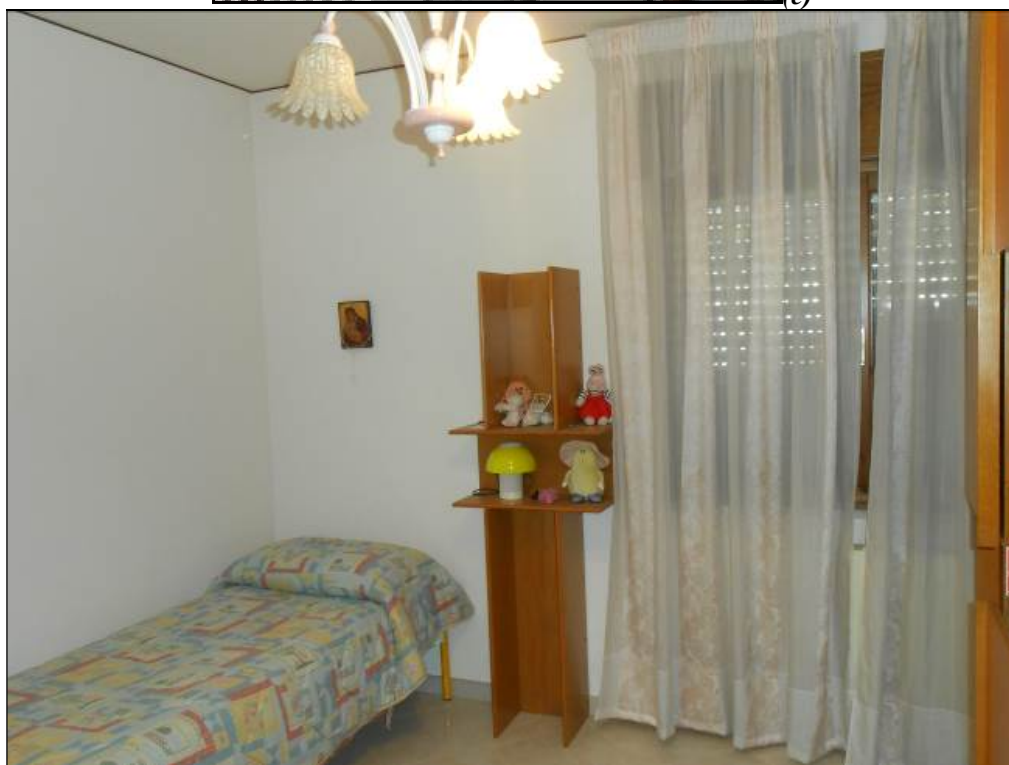
**Fotografie dell'appartamento ubicato in via Leonardo Cera n° 7 – interno 4 piano 2: soggiorno (a); cucina (b); bagno (c); ripostiglio (d); scala a chiocciola (e); camere (f); balconi (g).**

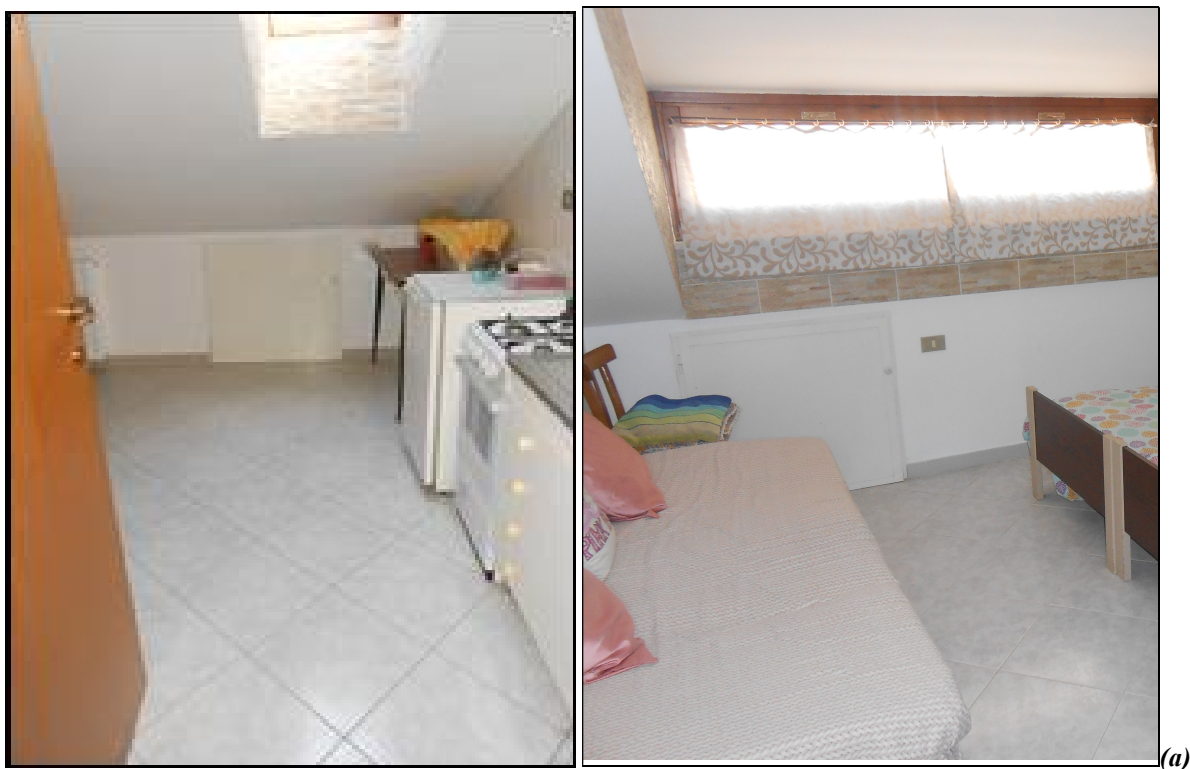
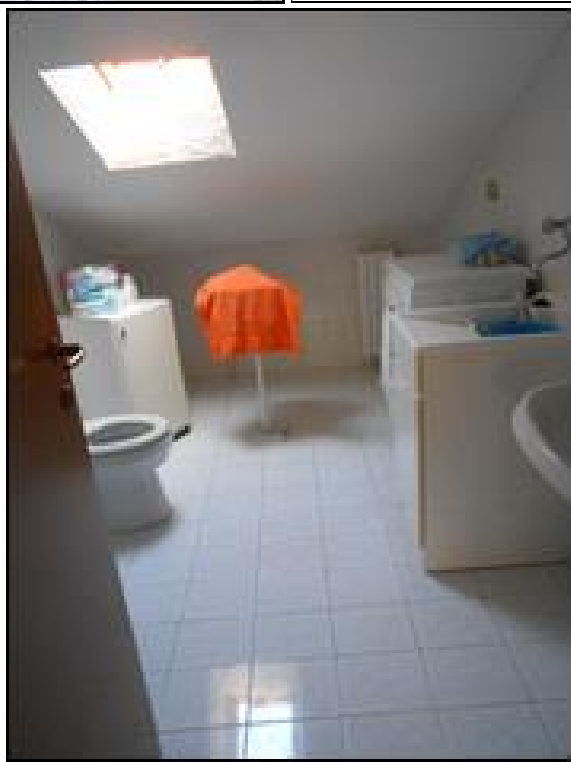
**Fotografie della soffitta annessa all'appartamento ubicata in via Leonardo Cera n° 7 –  
interno 6 piano 3: camere di sbratto (a); bagno (b).**

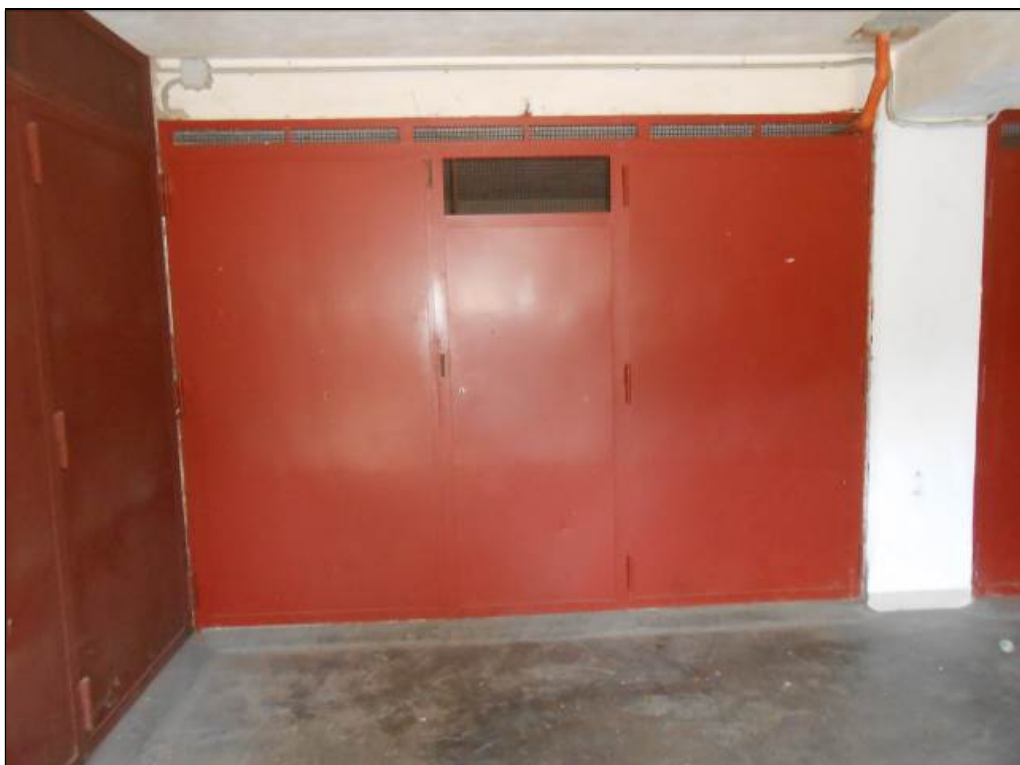
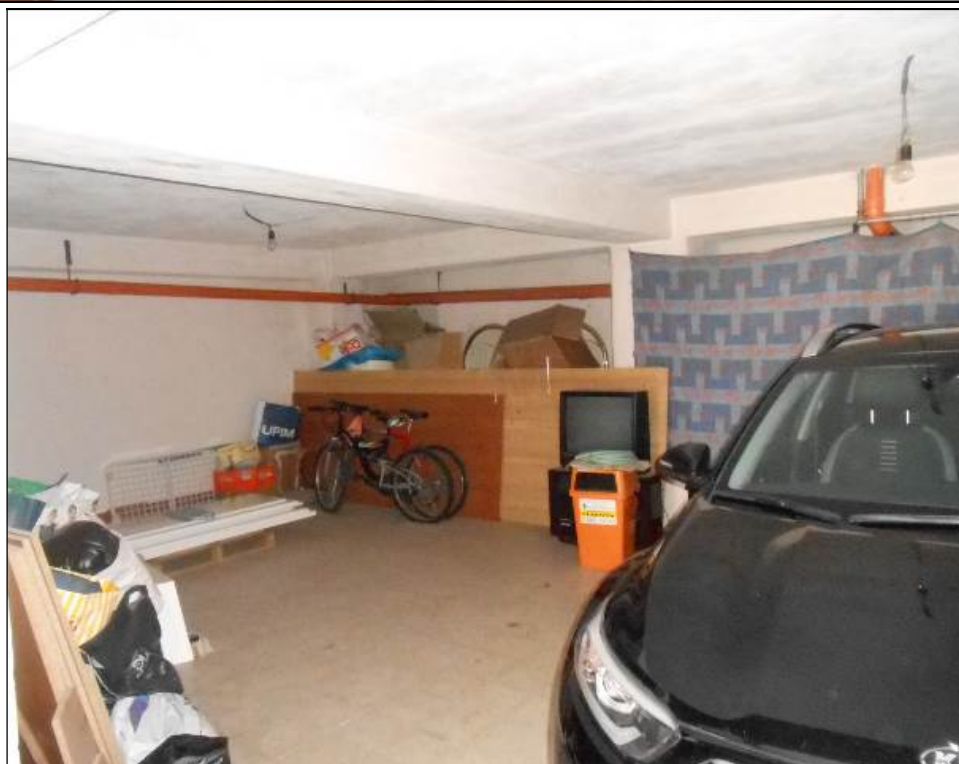
**Fotografie del locale box ubicato in via Leonardo Cera senza numero civico – interno 2 piano interrato: serranda di accesso (a); ambiente interno (b).**
