**TRIBUNALE DI VICENZA**  
**SEZIONE ESECUZIONI IMMOBILIARI**

**PROCEDURA N. 461/2023 RGE**

**ELABORATO PERITALE**

Identificazione beni: Beni in Montecchio Precalcino (VI), Via San Pietro, 5  
Dati Catastali: NCEU, foglio 13°, p.lla 62, sub. 8 (A/3)  
per il diritto di piena proprietà per la quota di 1/1

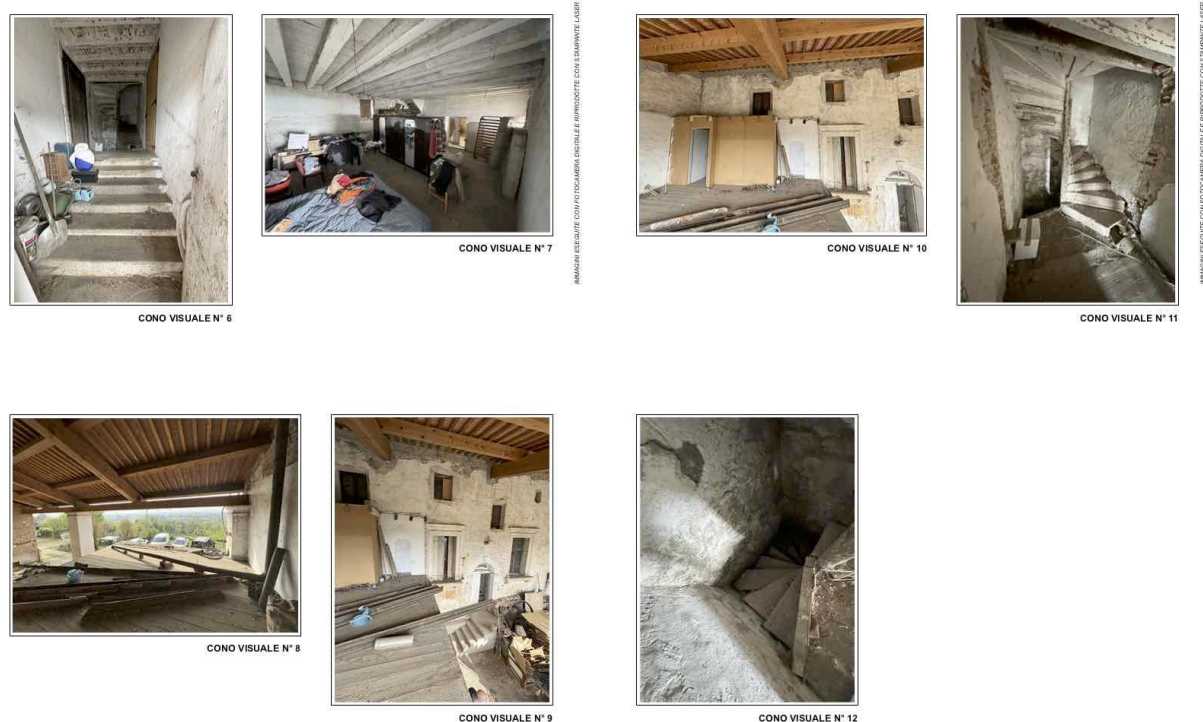
**Figura 3. Foto immobile.**

Esternamente l'edificio si presenta come tipica porzione di villa veneta con ampio portico corredato da colonne. Internamente il fabbricato è in condizioni di manutenzione insufficienti al suo interno ed abbisogna di ristrutturazione. La copertura/tetto è stata completamente rifatta di recente ed è di buona fattura. Le scale di collegamento ai piani seminterrato/interrato ed al piano primo sono totalmente inagibili.
