**ESECUZIONE IMMOBILIARE R.G.E. 251/2024**

**RELAZIONE DELL'ESPERTO STIMATORE**

#### **A. Immobile sito in Mondragone (CE) alla Via Castel Volturno - Parco Hermosa scala B, con i seguenti dati:**

**Foglio 27, partlcella 5511, sub 28, cad. A/2 classe 2, vani 4, scala B, int. 3 piano terra, rendita € 371,85, sup. 85,00 mq. Escluse aree scoperte di 73,00 mq**

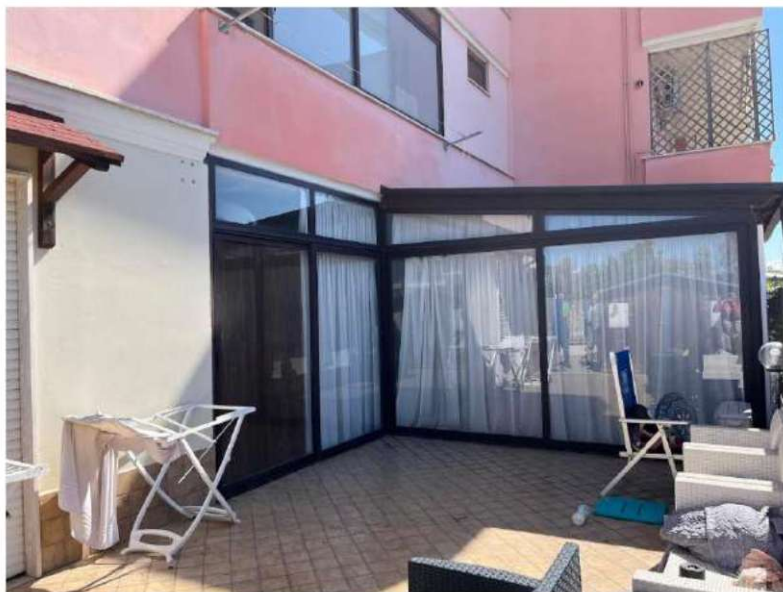
*Foto 5 - Vista sulle opere abusive*

Si rileva inoltre una superficie coperta di circa 32,50 mq, cui corrisponde un ***volume di circa mc 85,00 destinata a tevernetta, bagno di servizio, piccola zona cottura e disimpegno dal soggiorno.***

Dalle ricerche effettuate presso Ufficio Tecnico del Comune di Mondragone tale planovolumetria, con le predette destinazioni, risulta **non conforme** nè al progetto autorizzato nè alle planimetrie catastali, in quanto non presente alcun provvedimento autorizzativo delle opere edili eseguite nè da parte del Comune nè da parte del condominio nè variazioni catastali di aggiornamento.

A parere dell'esperto stimatore può ottenersi una Sanatoria delle opere eseguite senza titolo autorizzativo ai sensi dell' art. 36 del DPR 380/2001 e successive modifiche ed integrazioni con procedura di accertamento di conformità.

In considerazione di quanto rilevato, da una consultazione delle Norme di attuazione dell'attuale programmazione urbanistica comunale, si è giunti alla conclusione che **è possibile l'invocazione di una sanatoria**, proponendo una **istanza di accertamento di conformità ai sensi della L.R. n. 19/2000 e s. m. e i. con procedura di SCIA edilizia.**

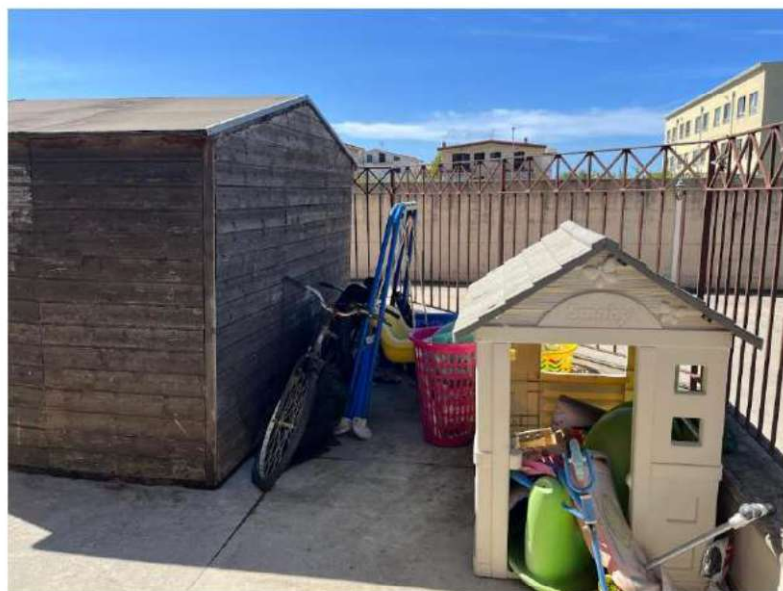
*Foto 6 - Angolo pertinenziale modificato*

La consistenza catastale, costituita da un soggiorno/cucina, due camere da letto ed un bagno, non corrisponde allo stato di fatto. Si rileva, infatti, che in aggiunta ai vani riportati nelle planimetrie catastali agli atti, risultano eseguite opere edili che hanno interessato la superficie scoperta pertinenziale con la realizzazione di una struttura di copertura in legno, perimetrata con pareti in parte vetrate. L'area coperta risulta suddivisa funzionalmente per la realizzazione di una zona salotto; piccola zona cucina un bagno di servizio ed un box lavanderia sono stati invece ricavati sotto le sporgenze dei balconi del piano primo.

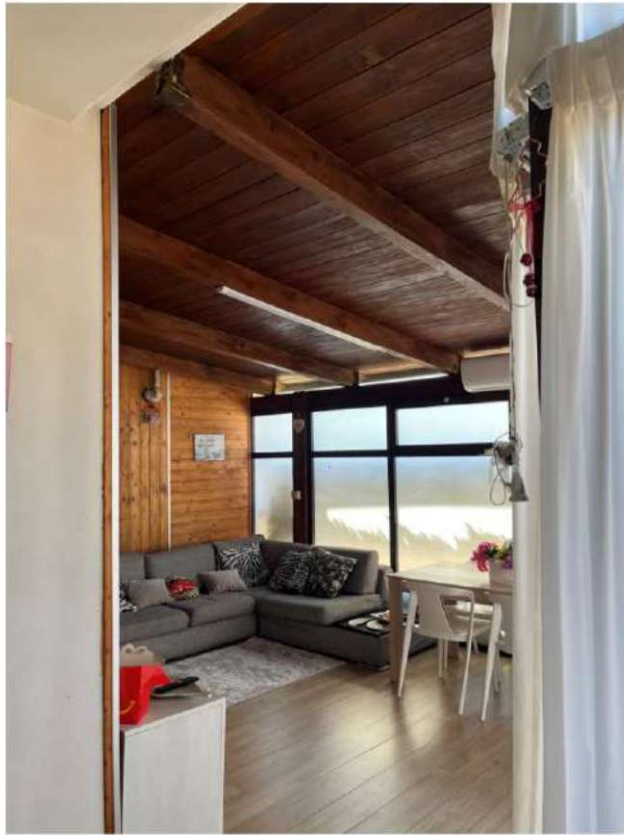
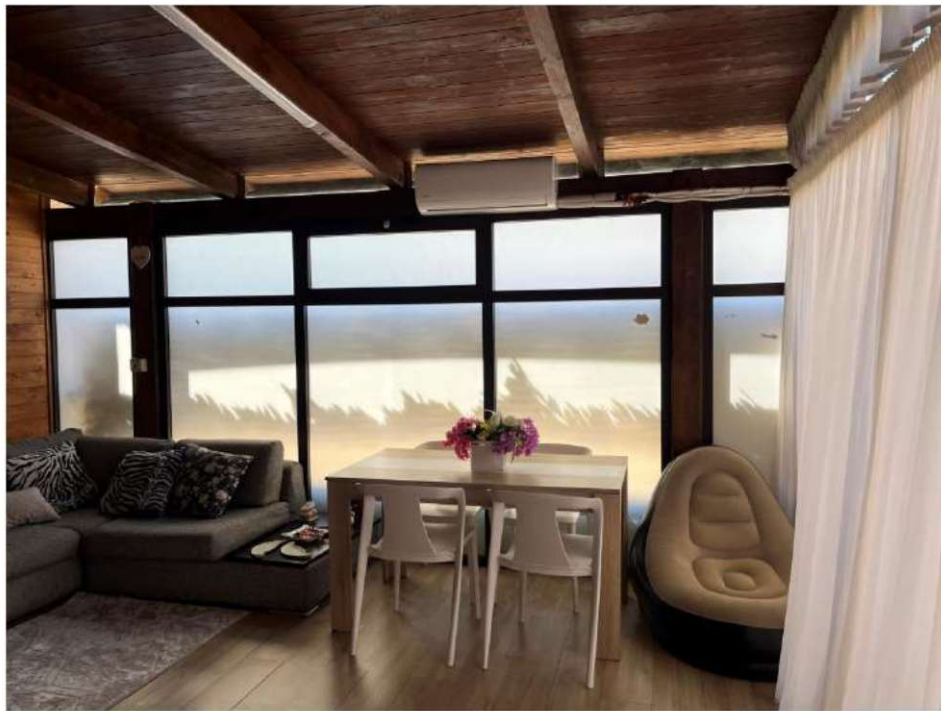
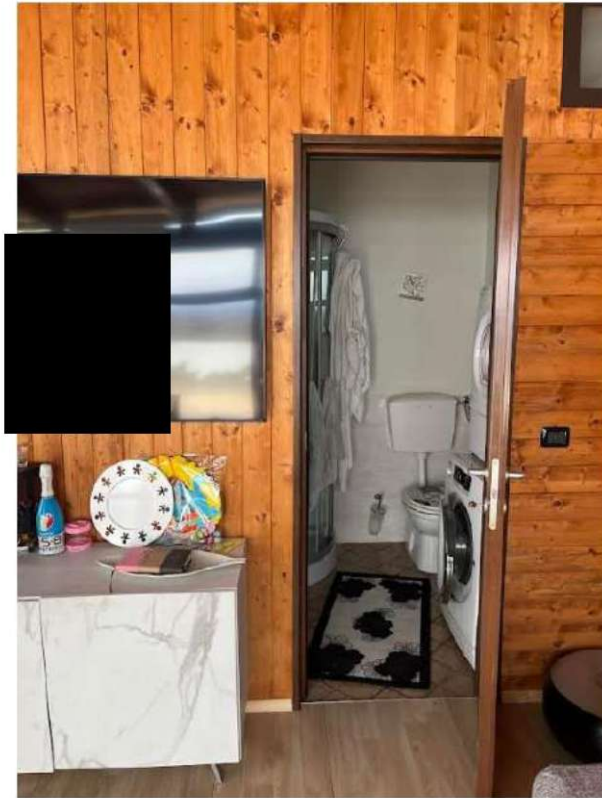
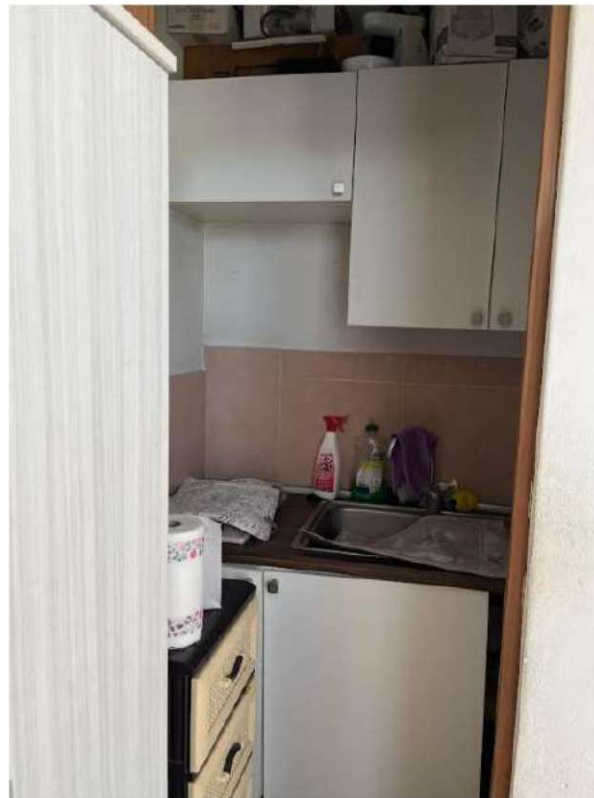
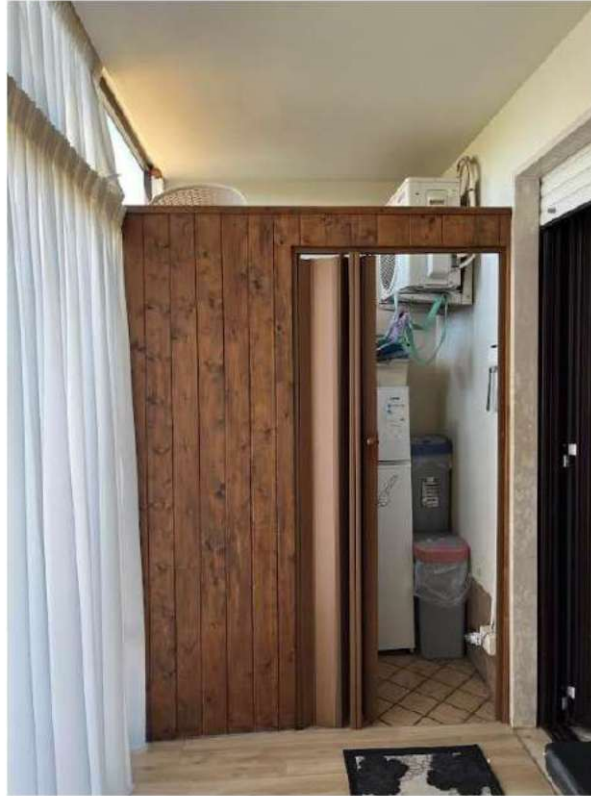
***Interni opera abusiva***

Tali difformità sono descritte graficamente nell' allegato 1 - ***superficie di mq 32,50 volume di circa mc 85,00 destinata a tavernetta, bagno di servizio, piccola zona cottura e disimpegno dal soggiorno.***

I costi previsti per l'ottenimento della sanatoria ( *superficie di mq 32,50 volume di circa mc 85,00 destinata a tavernetta, bagno di servizio, piccola zona cottura e disimpegno dal soggiorno* ) - senza opere - vengono così quantificati:
