**TRIBUNALE DI NAPOLI**  
**Settima Sezione Fallimentare**  
**GIUDICE DOTT. EDMONDO CACACE**  
**Reg. Gen. N° 104/2012**

Fallimento  
***Buono S.A.S. di Buono Giuseppe***

**IL PIÙ PROBABILE VALORE DI MERCATO DI UN UNITÀ IMMOBILIARE SITA  
IN BARANO D'ISCHIA ALLA VIA VINCENZO DI MEGLIO N° 21 (EX) 15 SITA  
AL SECONDO PIANO**

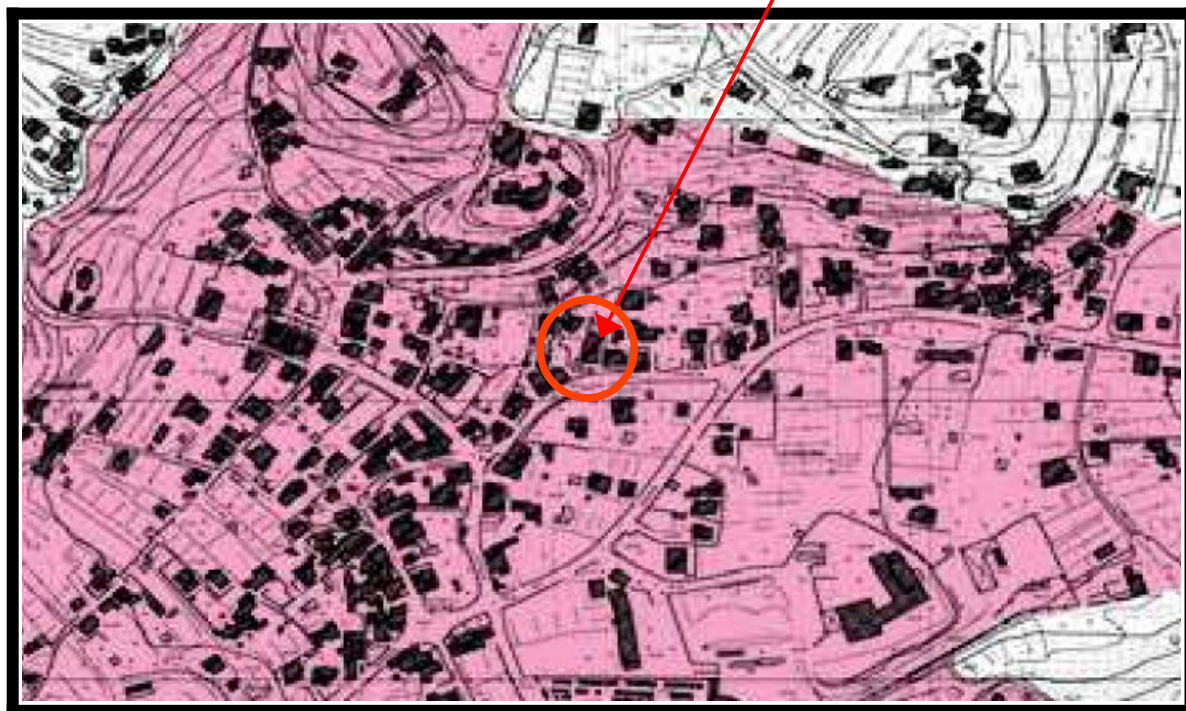
Inoltre l'intera isola d'Ischia è soggetta al Piano Territoriale Paesistico adottato con D.M. Del 08 febbraio 1999, e l'immobile ricade nella zonizzazione del predetto piano nella zona R.U.A. (Recupero Urbanistico Edilizio e Restauro Paesistico Ambientale).

Stralcio della zonizzazione del P.T.P. con indicazione del fabbricato in oggetto

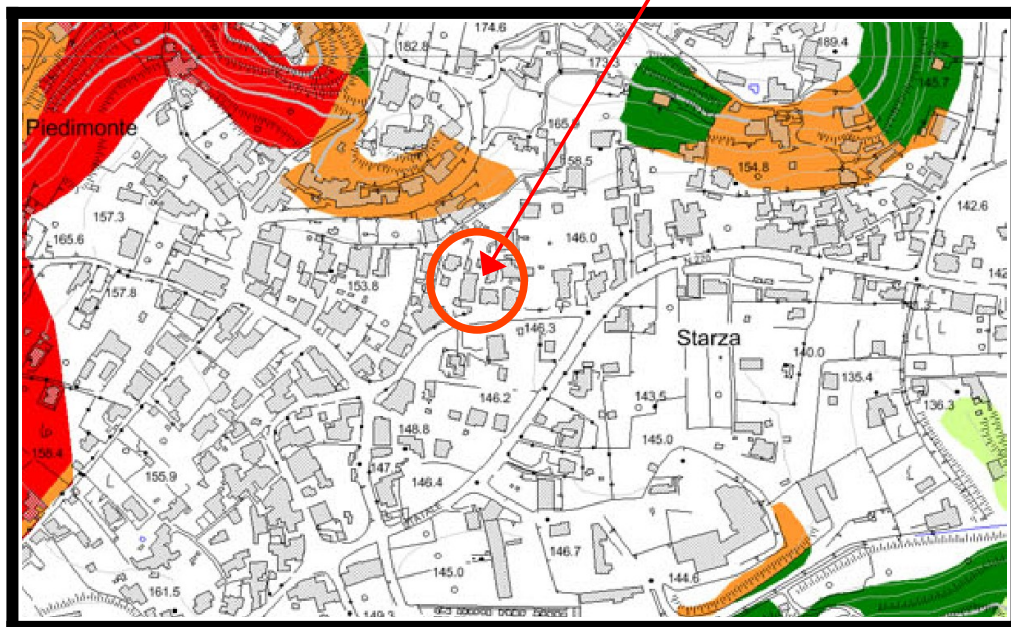
Il nostro fabbricato ricade nella predetta zonizzazione di piano in area bianca (no rischio presunto).

Stralcio della zonizzazione del piano di stralcio con indicazione del fabbricato in oggetto
