## TRIBUNALE DI FOGGIA

oggetto: Procedura esecutiva immobiliare n. **58/2021** Reg.Gen.E.I.

### **RELAZIONE DI PERIZIA TECNICA D'UFFICIO**

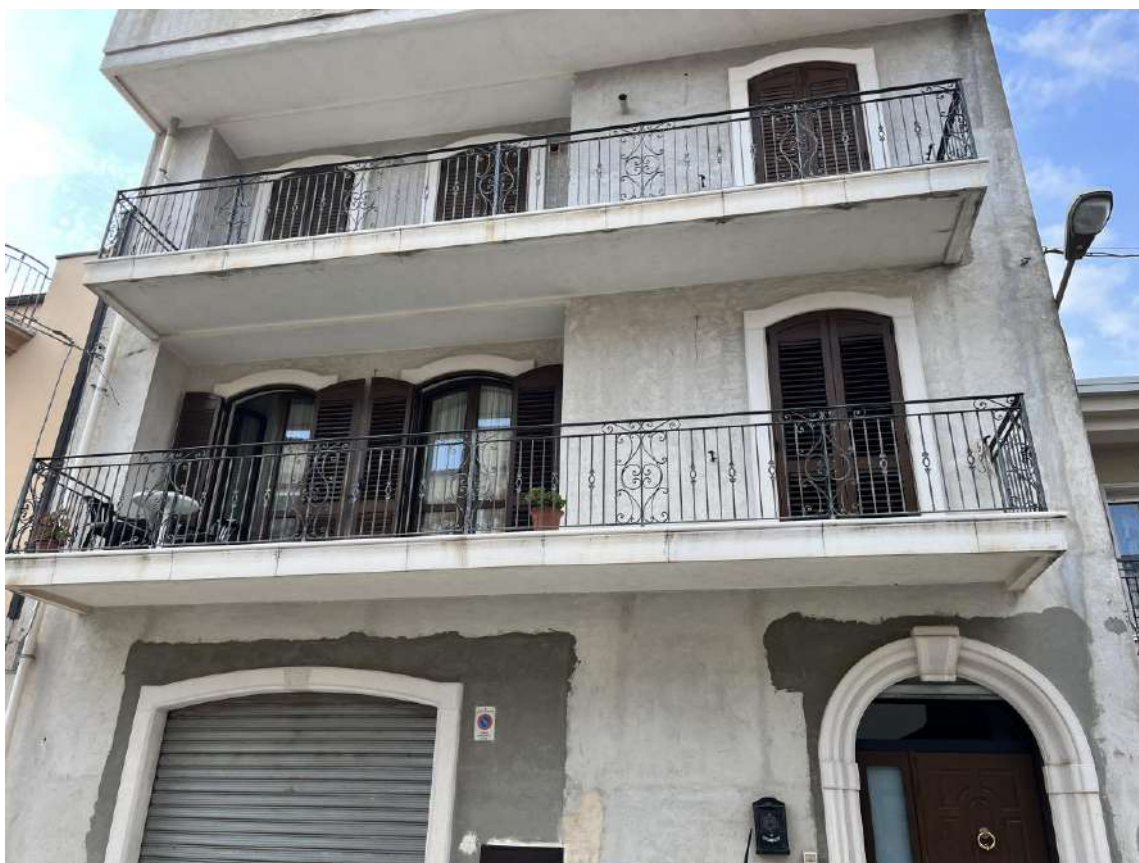
IMMAGINE 9: Via Milano, ingresso al fabbricato oggetto di esecuzione forzata (immobili 1-2-3)

dalla strada comunale denominata via Milano civico 78 a mezzo di portone di ingresso. Si riferisce che alla data del sopralluogo sulla facciata prospettica del fabbricato non si evinceva l'apposizione dei numeri civici. La circostanza, come dichiarato dai debitori, era riconducibile ai lavori di ripristino che avevano interessato di recente le richiamate superfici esterne.

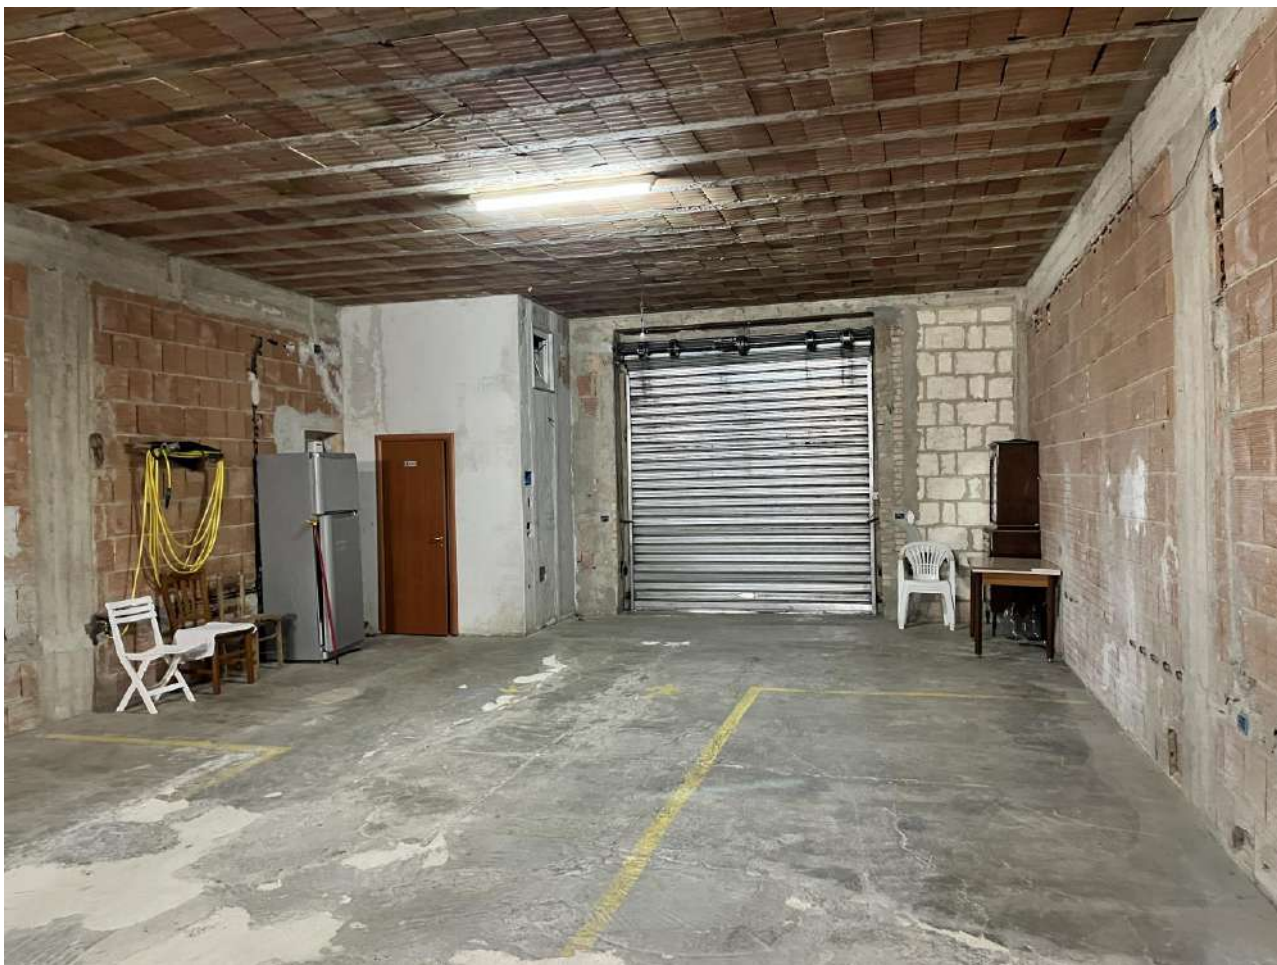
IMMAGINE 10: Immobile 1, locale autorimessa al piano terra

Sul lato sinistro, accanto al portone di ingresso, a mezzo saracinesca metallica discendente, si accede all'ampio vano ubicato al piano terra adibito a parcheggio (immobile 1); si riferisce che un secondo accesso al detto vano è servito dall'interno più precisamente dallo spazio condominiale. Il vano garage è munito di servizio igienico, e si presentava come un ampio locale di sgombero, infatti accoglieva al suo interno oggetti di vario tipo. Si riferisce che le superfici di detto immobile (pareti perimetrali e soffitto) erano prive delle finiture superficiali, essendo state lasciate allo stato grezzo, con la copertura realizzata in struttura mista (latero-cemento) lasciata a vista ed il pavimento in battuto di cemento. Il servizio igienico, corredato di lavabo, vaso igienico e doccia, era invece rifinito con rivestimento ceramico.

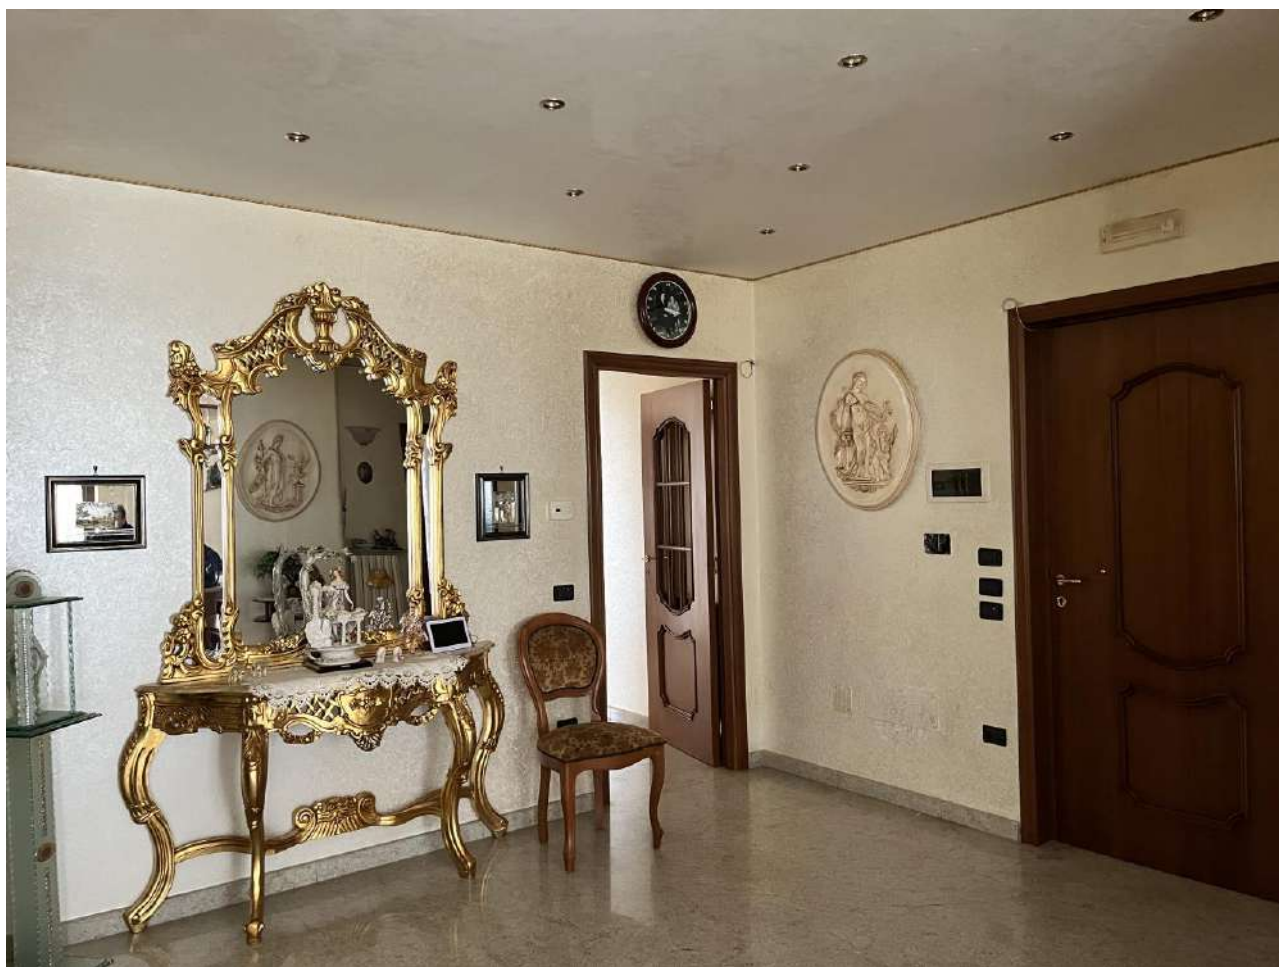
IMMAGINE 11: Immobile 2, abitazione al primo piano

L'appartamento ubicato al primo piano (immobile 2) si compone di ampio

soggiorno con angolo cottura annesso, n. 3 camere da letto, doppio servizio igienico oltre a ripostiglio di utilità ed ampio terrazzo.

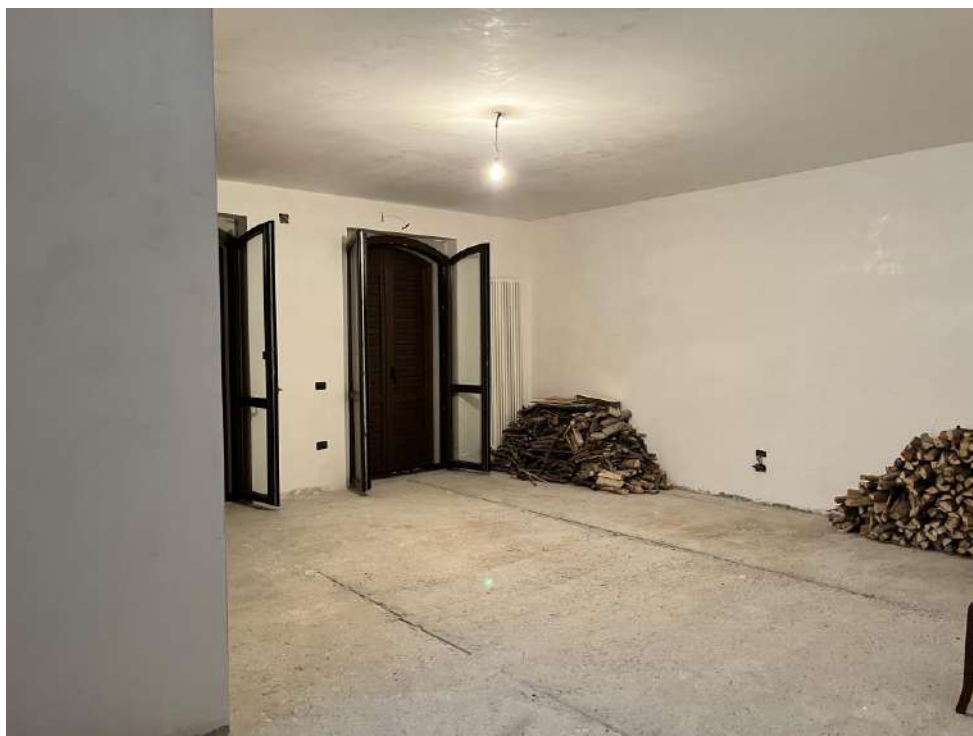
IMMAGINE 13: Immobile 3, secondo piano

Proseguendo, la suddetta scalinata condominiale serve l'accesso anche al secondo ed ultimo piano; l'abitazione (Immobile 3) presentava una distribuzione interna identica all'appartamento appena descritto (immobile 2) ma si presentava al grezzo, in assenza di rifiniture ad esclusione del servizio igienico caratterizzato dalla parete divisoria ad andamento curvo che invece era rivestito da piastrelle di tonalità verde, ma era privo degli apparecchi igienico-sanitari. L'appartamento si

presentava privo quindi delle rifiniture di dettaglio, mancavano le porte, i varchi murali, quindi erano completi solo di telaio morto.

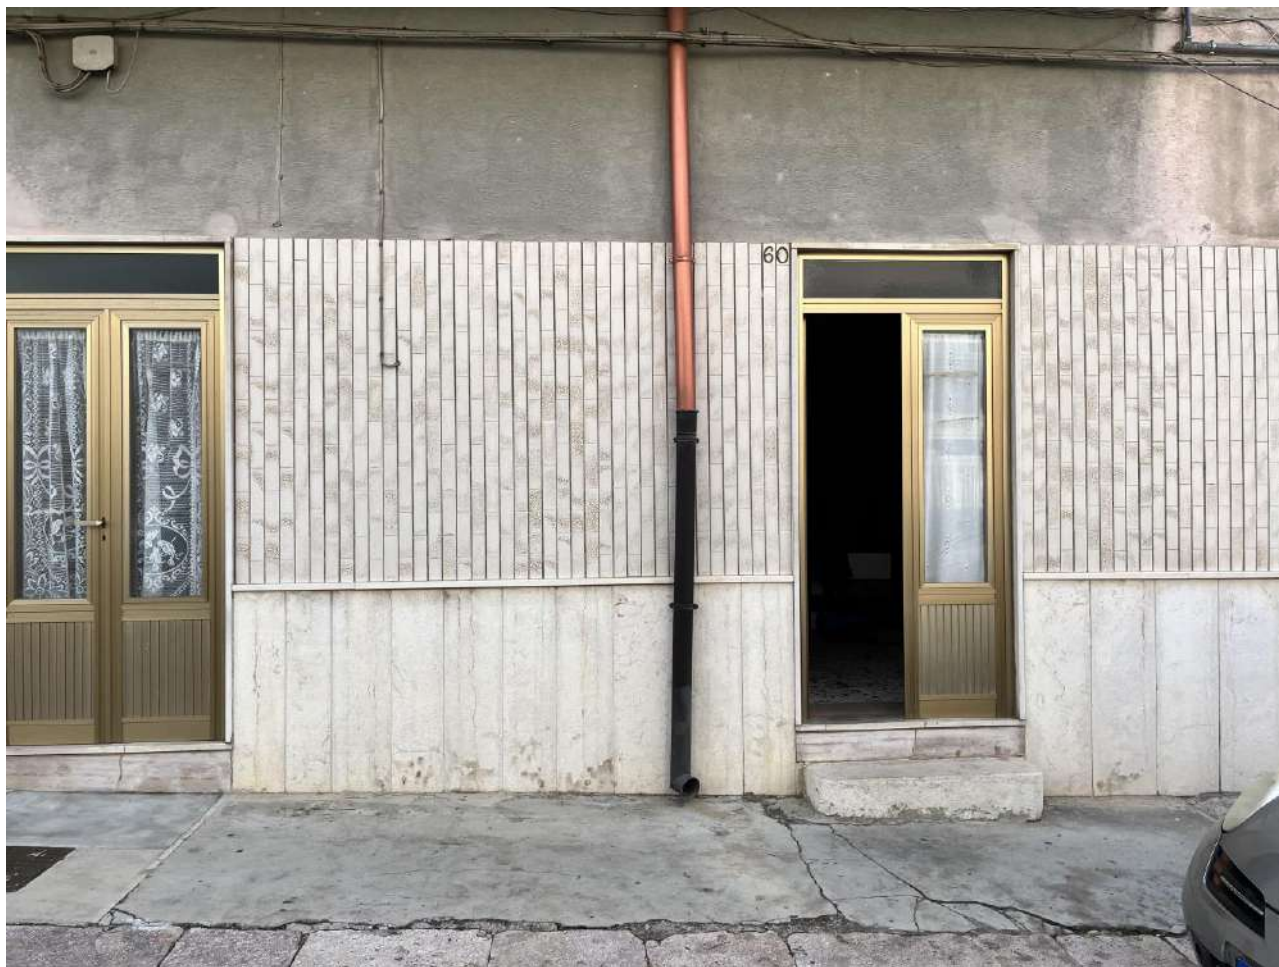
IMMAGINE 14: Comune di Apricena, via Venosa. Prospetto dell'immobile 4, entrambi gli accessi all'immobile

Dalla ispezione è emerso che la struttura dell'immobile è stata realizzata in muratura portante (sp.45cm), con pareti divisorie in laterizio; tutte le superfici sono rivestite con intonaco coprente e tinteggiate.

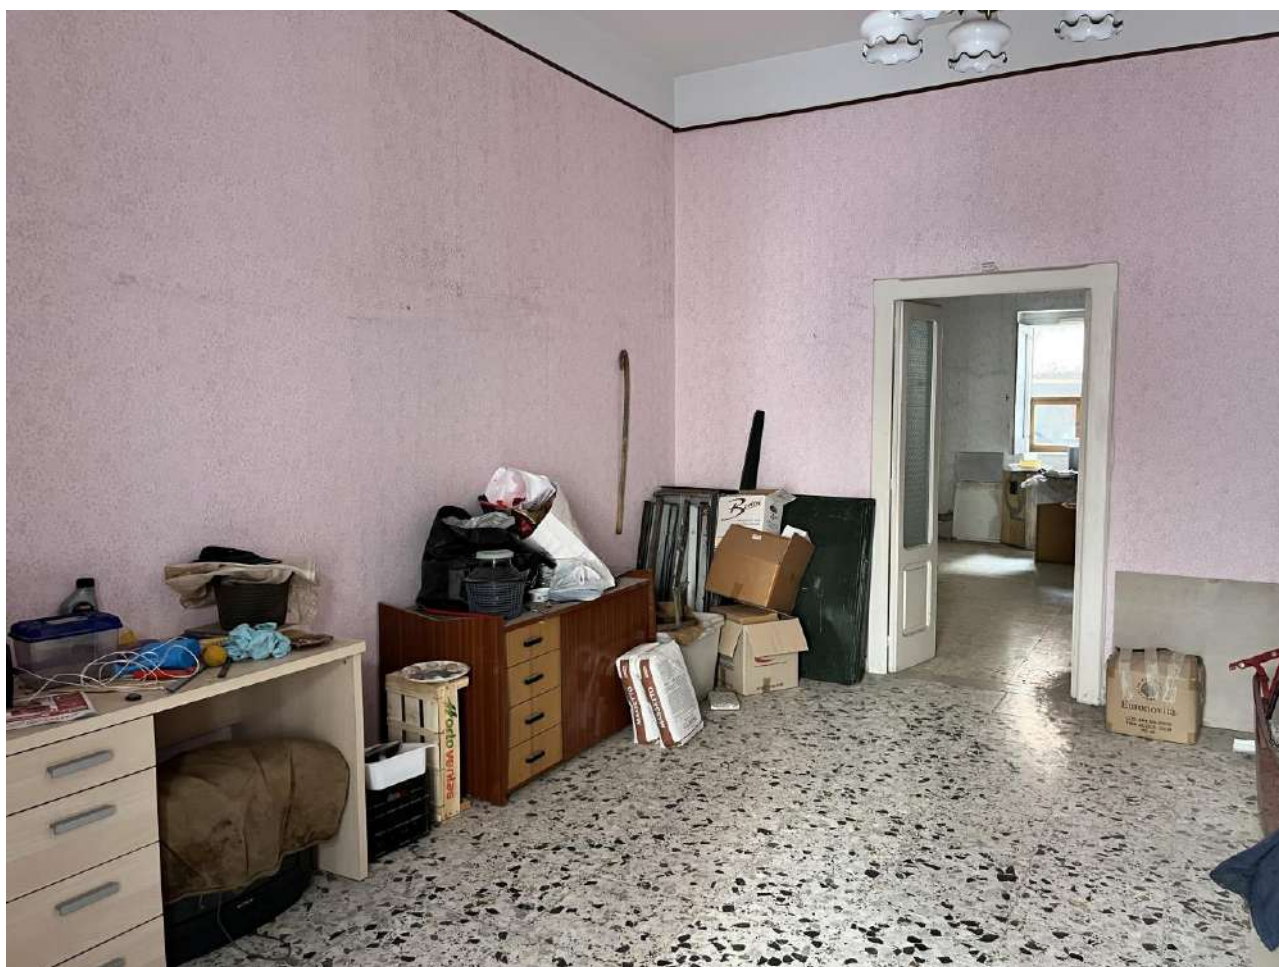
IMMAGINE 15: Immobile 4, abitazione al piano terra

Più precisamente, oltre la porta di ingresso, attraverso un ampio disimpegno, si accede alla cucina munita di porta-finestra che prospetta sul cortile privato. Sulla destra rispetto al vano cucina è collocata la camera da letto con finestra che affaccia sul richiamato cortile. Il disimpegno e

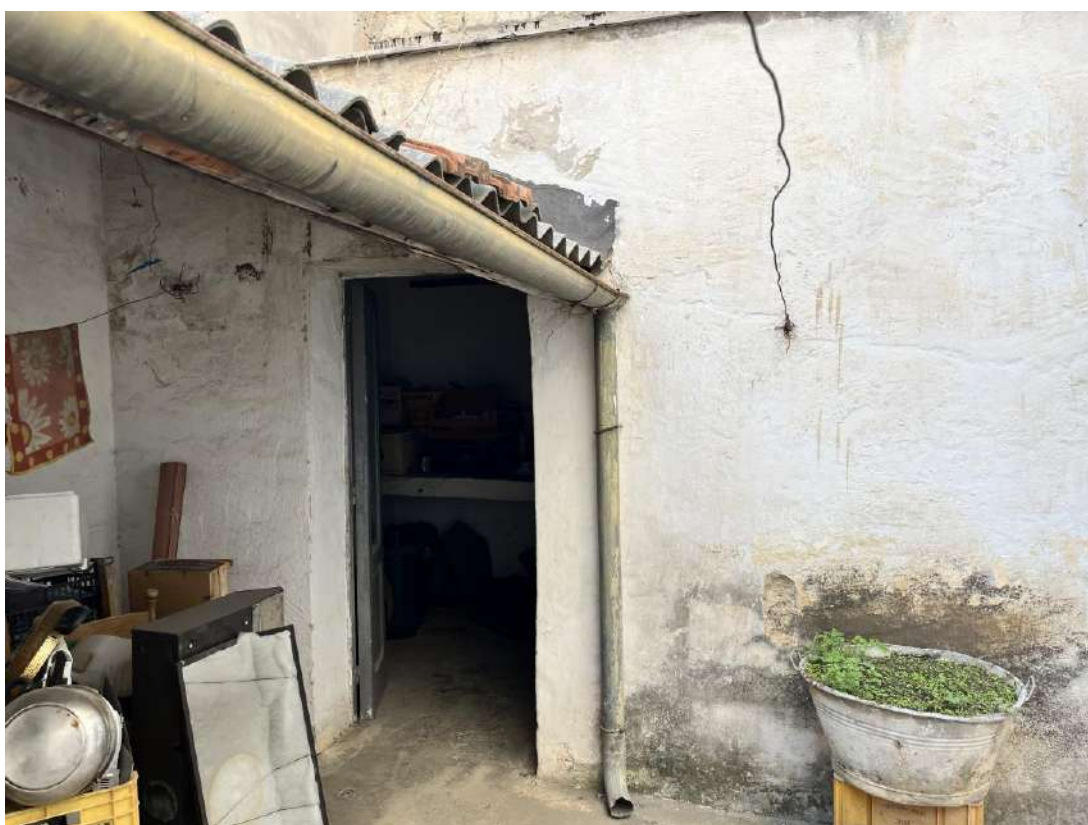
IMMAGINE 17: Cortile di pertinenza ubicato sul retroprospetto

rispettivamente trovano luogo il servizio igienico dell'abitazione e un altro vano deposito; il servizio igienico è stato eseguito con iniziativa autonoma ed indipendente poiché non riportato sulla tavola progettuale assentita con la L.E. n.5/1977.

La restante superficie scoperta era parzialmente coperta da struttura leggera precaria (pannello ondulato in eternit) facilmente removibile da smaltire secondo disposizioni specifiche.

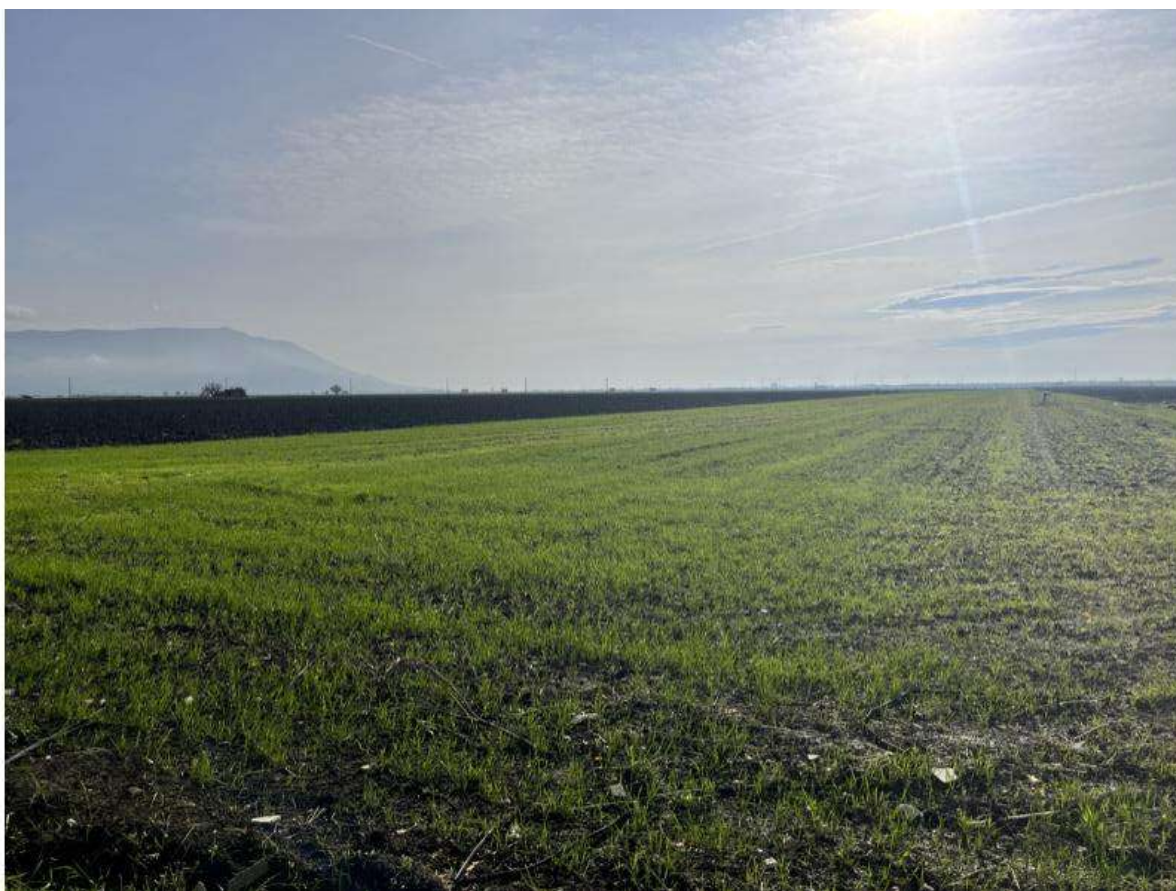
IMMAGINE 18: fondi agricoli condotti a seminativo

Dalla ispezione è emerso che la giacitura pianeggiante dei suoli agricoli visionati, consente la loro coltivazione nell’area di produttività con l’impiego di normali mezzi d’opera. Il fondo è servito dalla S.P. 34, che si dirama dalla Strada Statale 89.
