ELABORATO PLANIMETRICO FG. 2 P.LLA 1624 SUB. 38,39,40,41,45,46,47,68 REGISTRATO IN DATA 05/12/2016

I cespiti oggetto di analisi sono siti in contrada Padula, località "Costa Verde" nella zona litoranea di Montenero di Bisaccia, comune di circa 6000 abitanti a 90 km da Campobasso, capoluogo di provincia.

I cespiti oggetto di analisi sono costituiti da parte di un complesso immobiliare a destinazione residenziale e turistico ricettiva ubicato nella zona della marina di Montenero di Bisaccia.

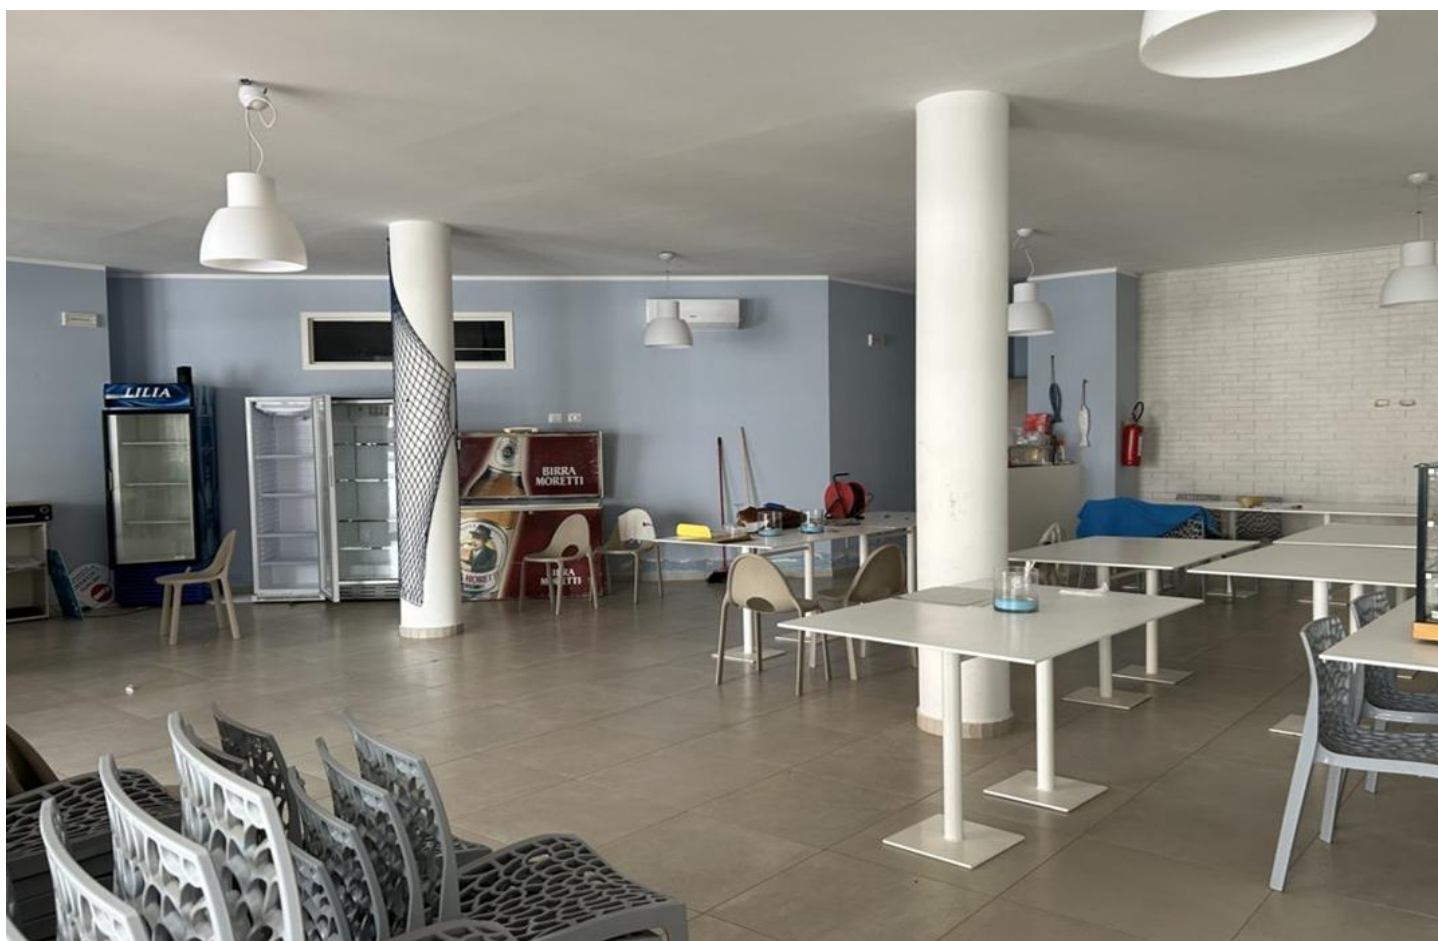
Lo stato manutentivo del ristorante (p.lla 1734 sub.18,19) è da ritenersi buono. Internamente i pavimenti sono in gres porcellanato, le pareti sono intonacate e tinteggiate, gli infissi hanno il telaio in pvc. La dotazione impiantistica è da ritenersi buona per la tipologia ed è costituita da: canna fumaria, impianto elettrico, impianto radiotelevisivo, impianto di riscaldamento e climatizzazione, impianto idrosanitario, impianto gas.

P.Ila 1734 sub.18: sala interna ristorante

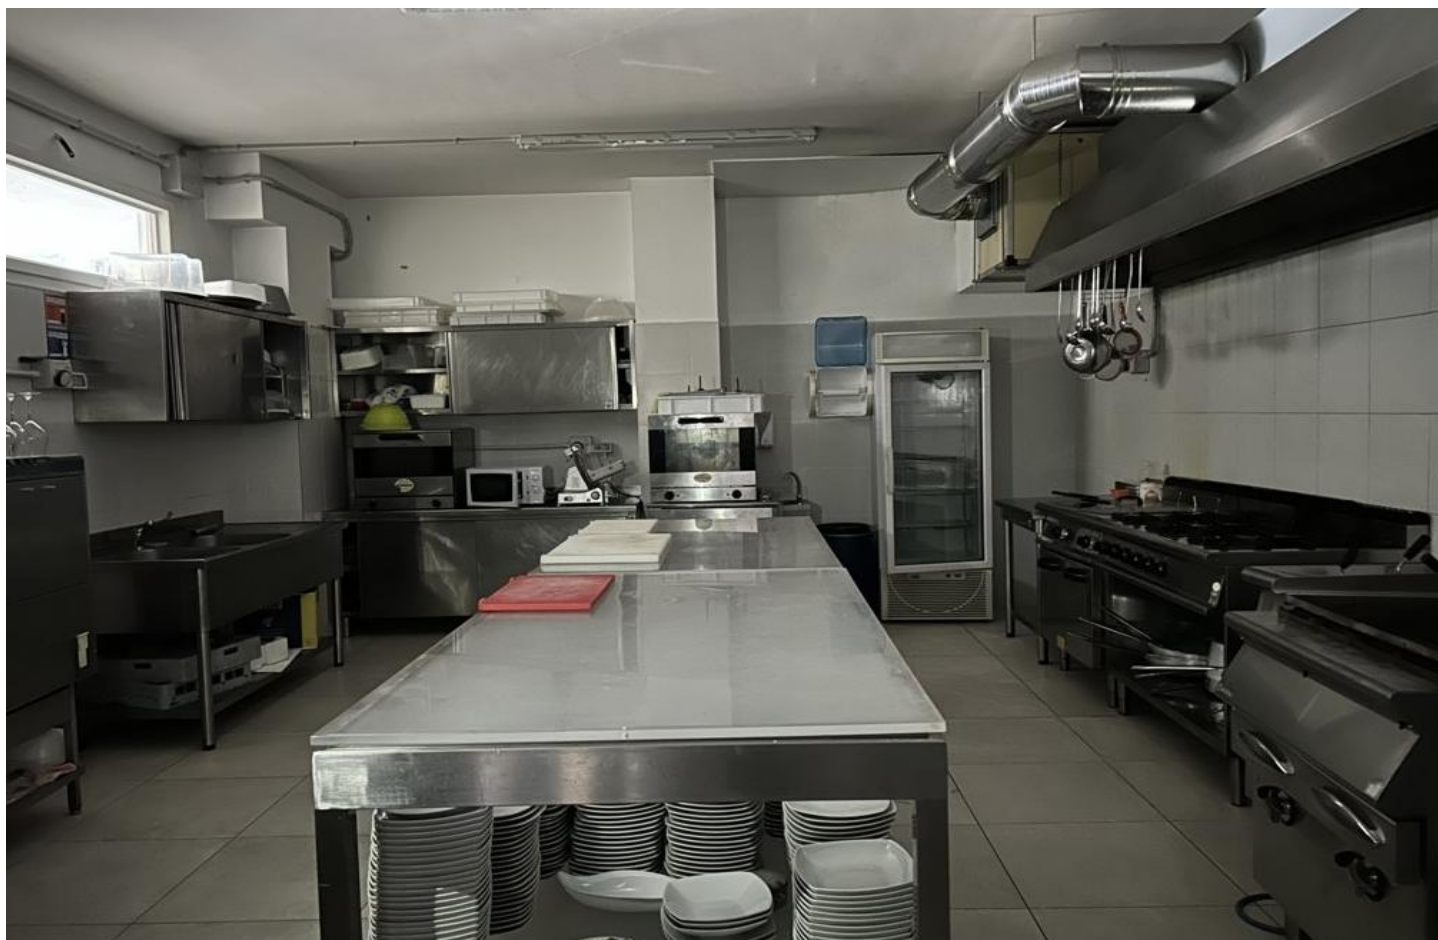
P.la 1734 sub.18: cucina ristorante

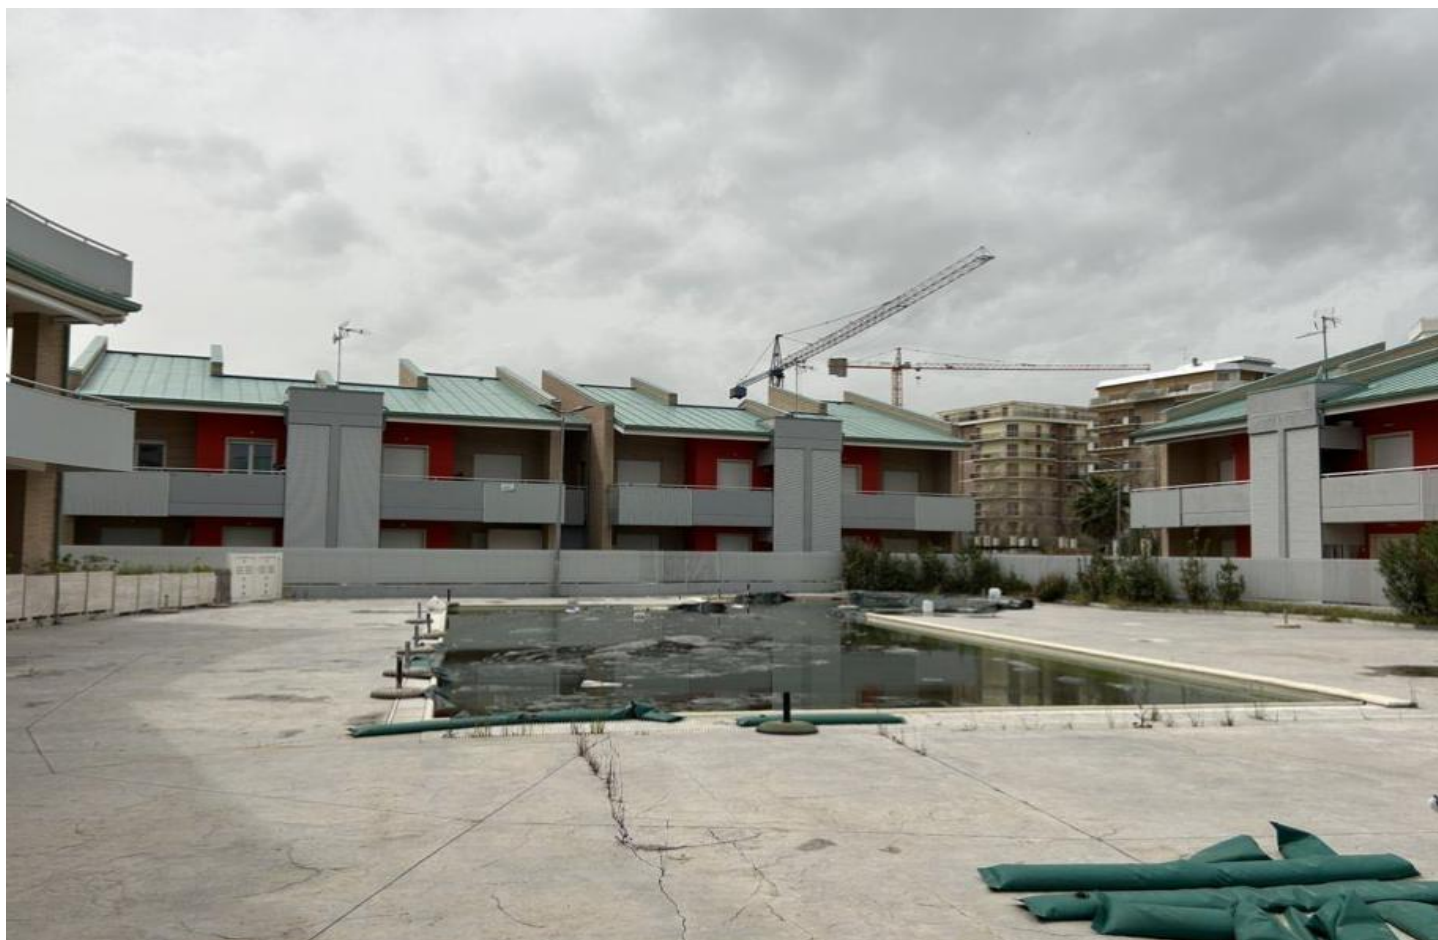
LOTTO 1): lo stato manutentivo complessivo della piscina (p.lla 1625 sub.1,2) è da ritenersi buono.

Alla data del sopralluogo in uno stato di abbandono a causa del mancato utilizzo stagionale.

P.lla 1625 sub.1,2: piscina e solarium

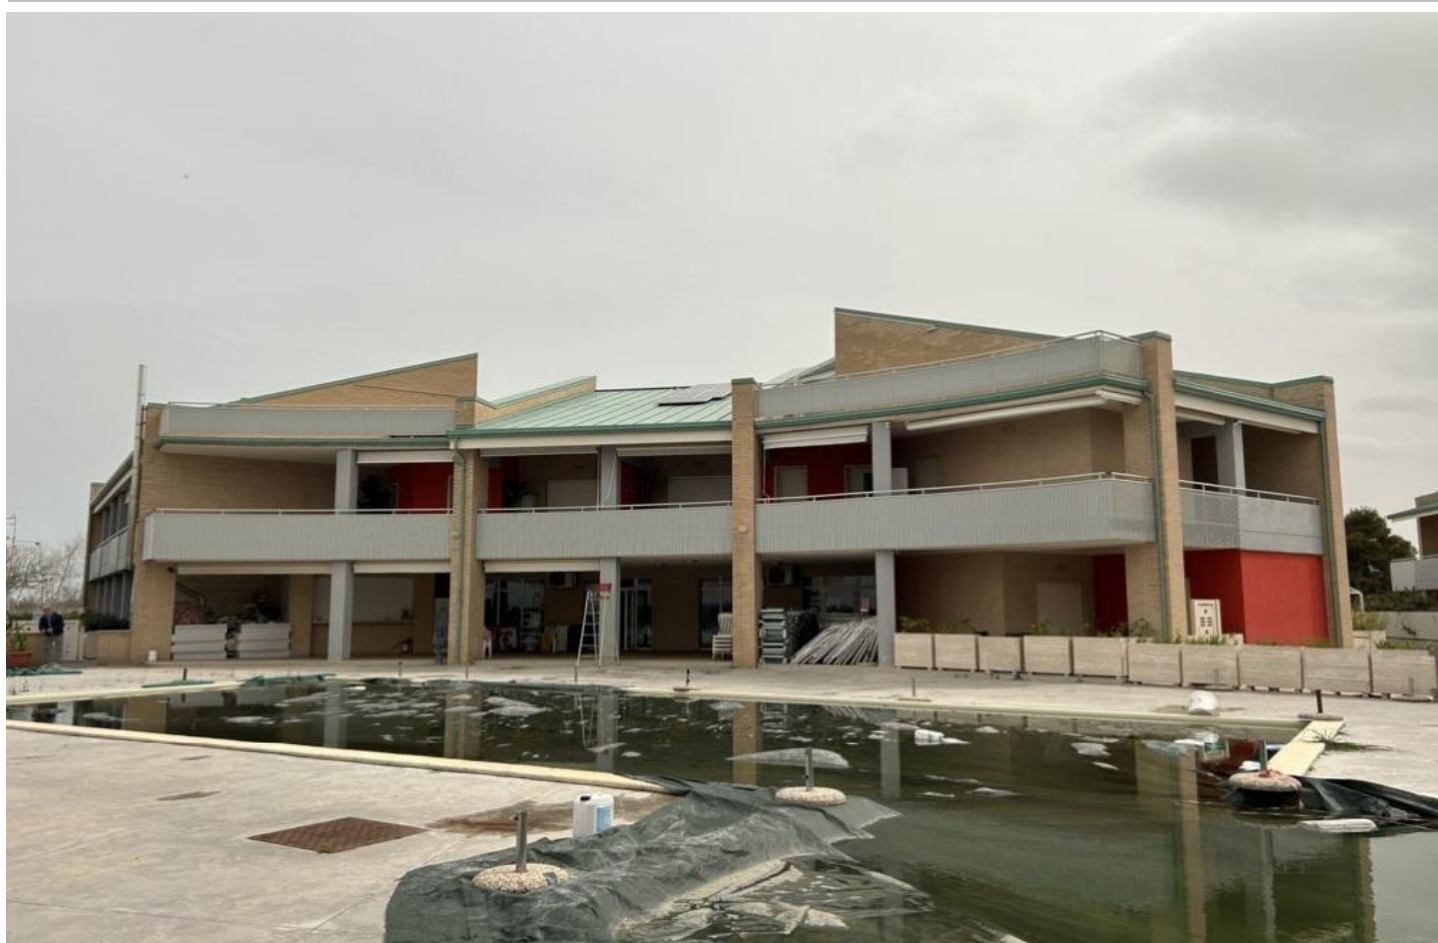
P.lla 1625 sub.1,2: piscina e solarium
