# TRIBUNALE CIVILE E PENALE DI PAVIA

Ufficio esecuzioni immobiliari

## CONCLUSIONI DEFINITIVE

Quota intera di proprietà dell'esecutato in merito all'u.i. 833 sub.2 quale abitazione tipo villino comprendendo anche il bene comune non censibile sub.1, il tutto ubicato in Godiasco Salice Terme (PV) via Ibiscus civ. 81 il cui più probabile valore di mercato complessivo viene stimato in **€. 222.465,50 (duecento ventidue mila quattrocento sessantacinque/50 euro)**, quale risultato ottenuto dal più probabile valore di mercato dell'immobile a cui è stata applicata la riduzione del 15% per differenza tra oneri tributari su base catastale e reale e per assenza di garanzia per vizi oltre ad ulteriori decurtazioni in forza di quanto accertato.

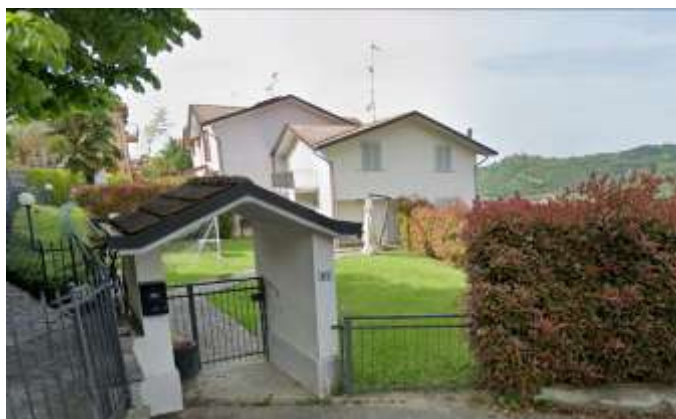
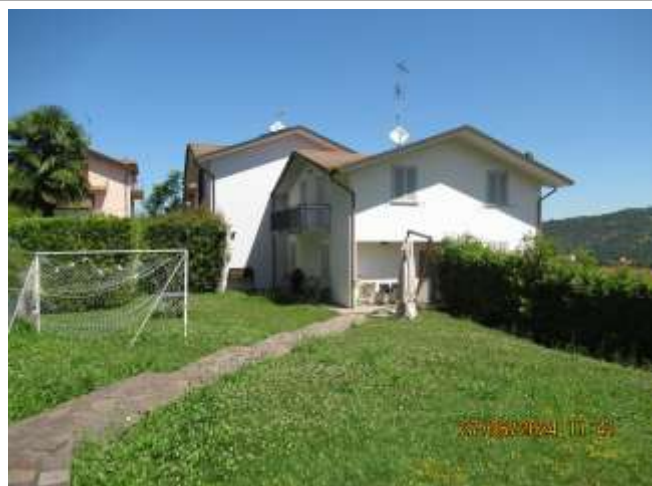
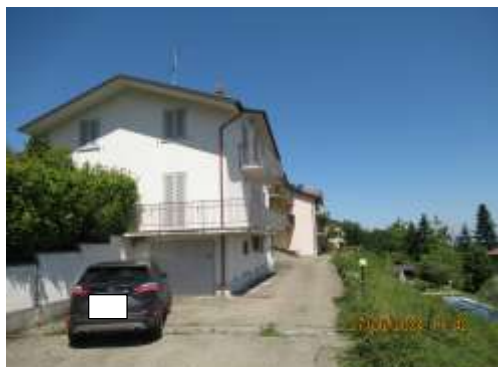
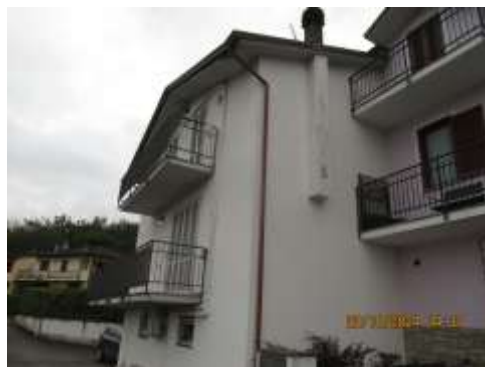
**INDIVIDUAZIONE DEL BENE OGGETTO DELLA  
PROCEDURA ESECUTIVA IMMOBILIARE R.G. 403/2023 – 294/2025**

Il bene comune non censibile (BCNC), identificato al Catasto Fabbricati del Comune di Godiasco Salice Terme al foglio 3, particella 833, subalterno 1, presenta una consistenza complessa.

Esso è composto da una porzione di giardino a uso esclusivo dell'unità immobiliare a destinazione ordinaria (tipologia villino, identificata dalla particella 833, subalterno 2), che ne garantisce anche l'accesso pedonale.

La restante porzione del BCNC è adibita a corsello carrabile e pedonale comune delle u.i. della particella 833 e permette l'accesso alle unità immobiliari di cui alle particelle 832 e 830, nonché al sedime della particella 828.
