**TRIBUNALE DI PALERMO**  
**SEZIONE FALLIMENTARE**

**FALLIMENTO N. 15/97 R.G.**

**RELAZIONE TECNICA DI STIMA**  
**DI DUE APPARTAMENTI ACQUISITI ALL'ATTIVO A**  
**SEGUITO DI REVOCATORIA FALLIMENTARE**

## **Relazione tecnica di stima di due appartamenti acquisiti all'attivo a seguito di revocatoria fallimentare**

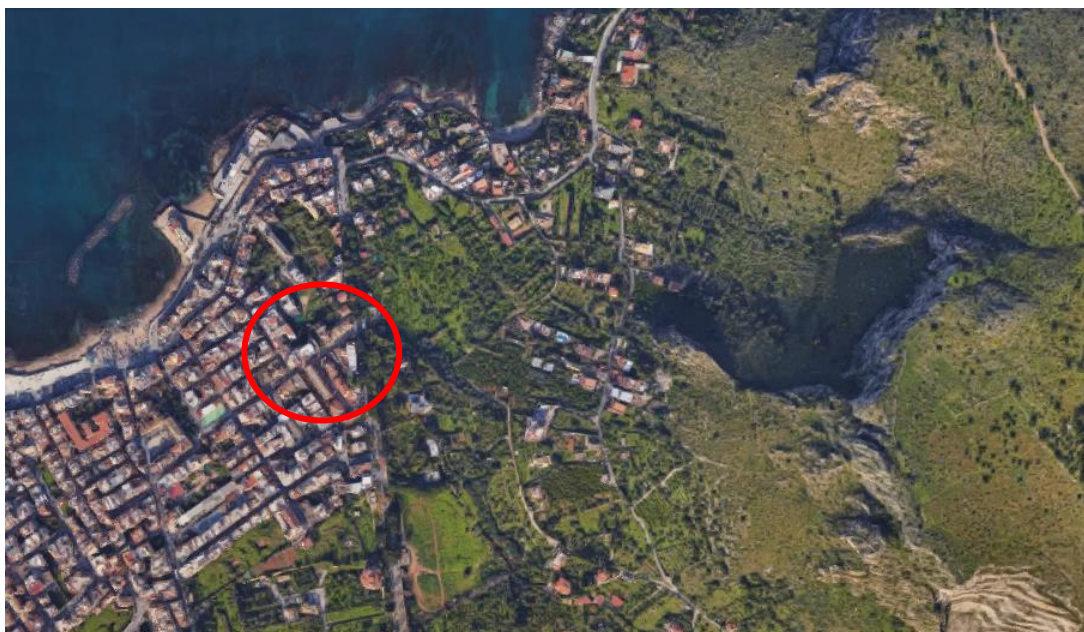
Si tratta di un edificio inserito in un contesto totalmente urbanizzato (cfr. foto 1).

La precedente foto rappresenta il contesto di inserimento dell'edificio in cui insiste l'appartamento.

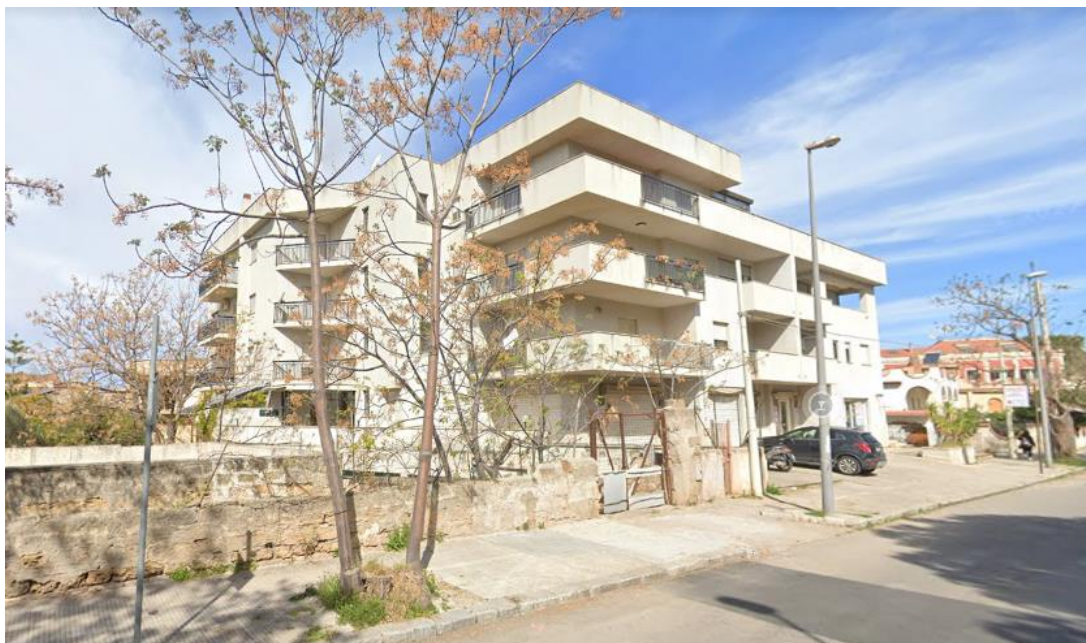
L'edificio si sviluppa per tre livelli fuori terra, oltre ad un piano sotterraneo, e si affaccia sia sul Corso Baldassare Scaduto sia sulla via Amalfi, con le quali confina (cfr. foto 2 e 3).

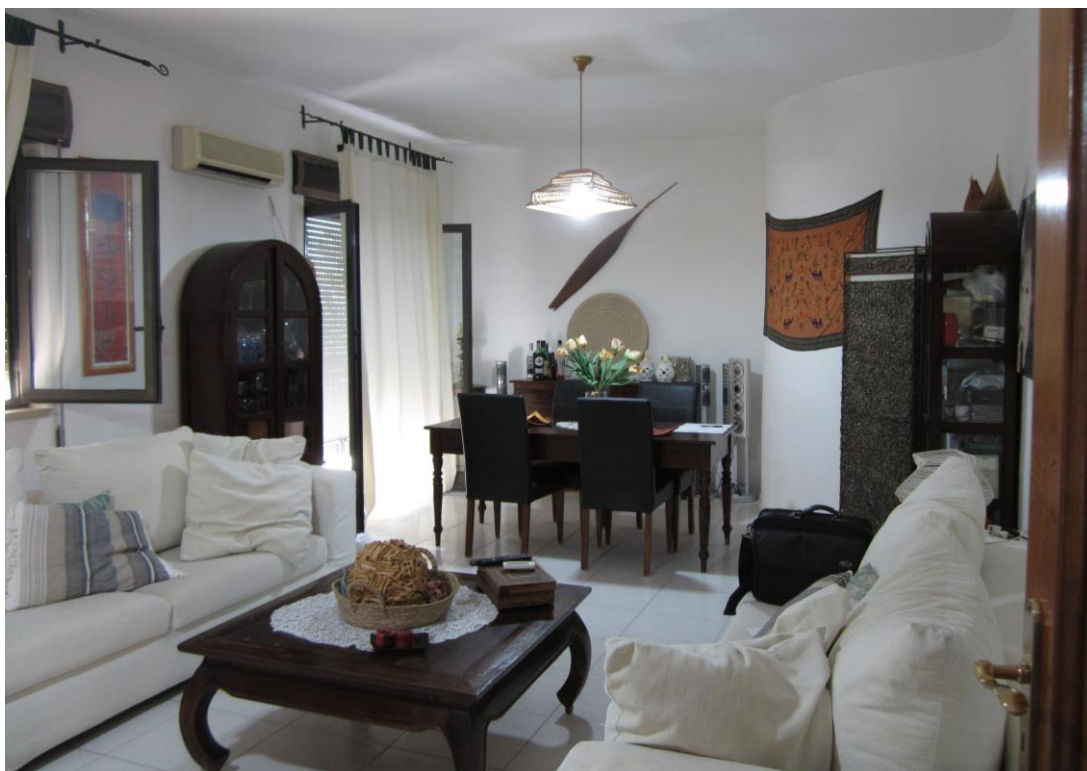
L'ambiente giorno, a sinistra dell'ingresso, si sviluppa in lunghezza, ed è servito da una finestra oltre che da un balcone e da un terrazzino a pianta triangolare (cfr. foto 9 e 10).

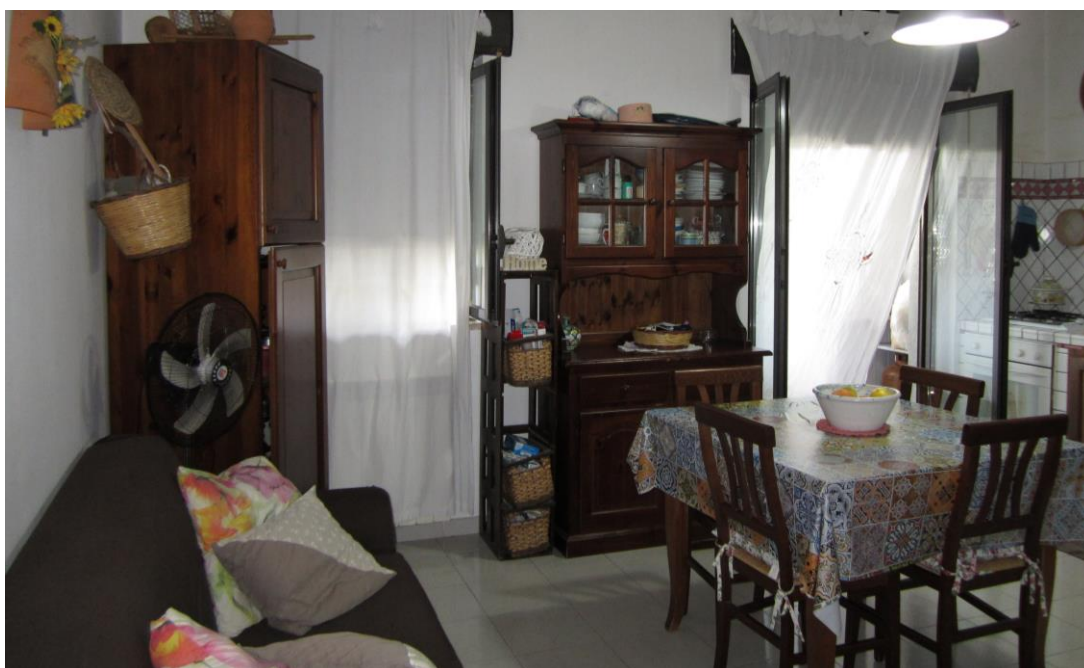
A destra dell'ingresso si trova la cucina, abitabile (cfr. foto 11 e 12), illuminata ed areata da una finestra e da un balcone che si sviluppa lungo l'intero fronte nord dell'appartamento, parzialmente chiuso a veranda (cfr. foto 13, 14 e 15).

In occasione dell'accesso presso gli Uffici comunali non ho rivenuto alcun atto relativo alla parziale chiusura a veranda del balcone (con struttura in alluminio e vetro), né mi è stato fornito alcun documento in sede di sopralluogo; nella stima terrò conto dei costi connessi alla presentazione della pratica di regolarizzazione.

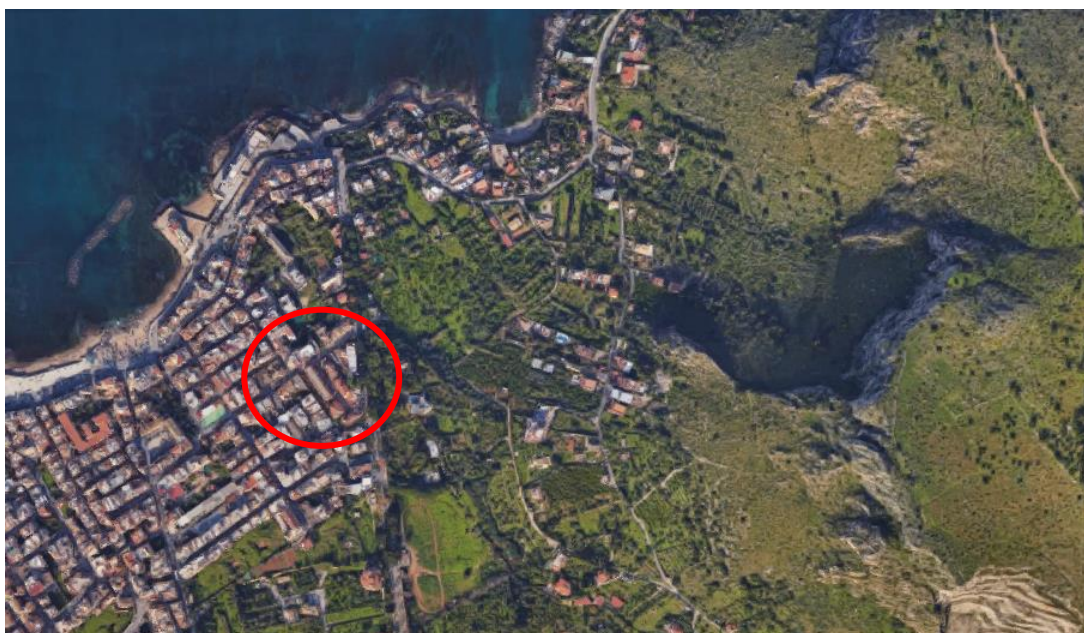
Si tratta di un edificio inserito in un contesto totalmente urbanizzato (cfr. foto 1).

La precedente foto rappresenta il contesto di inserimento dell'edificio in cui insiste l'appartamento.

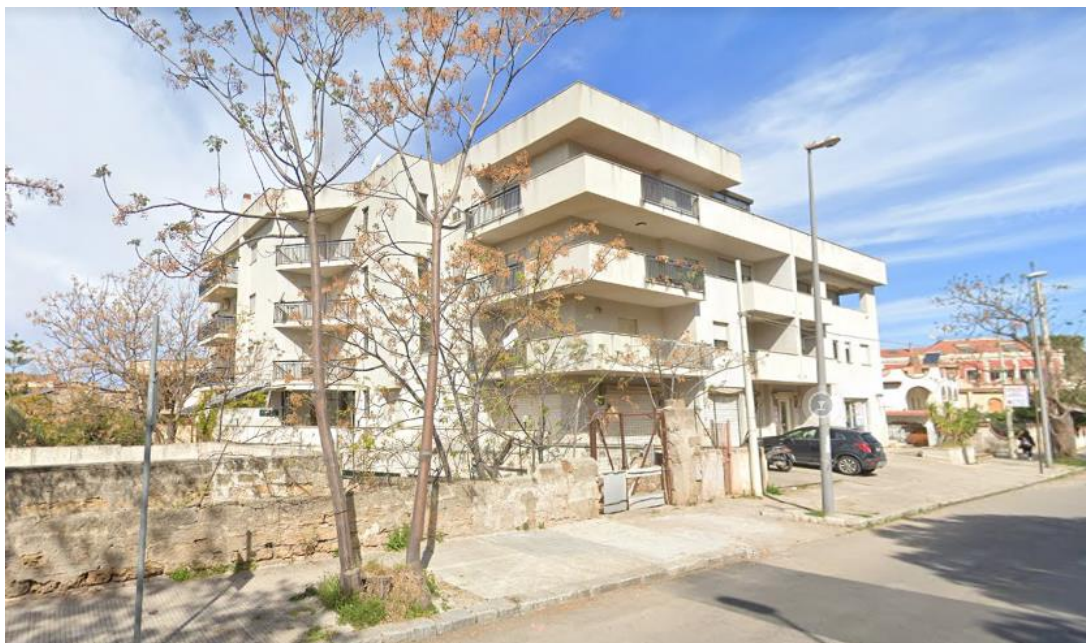
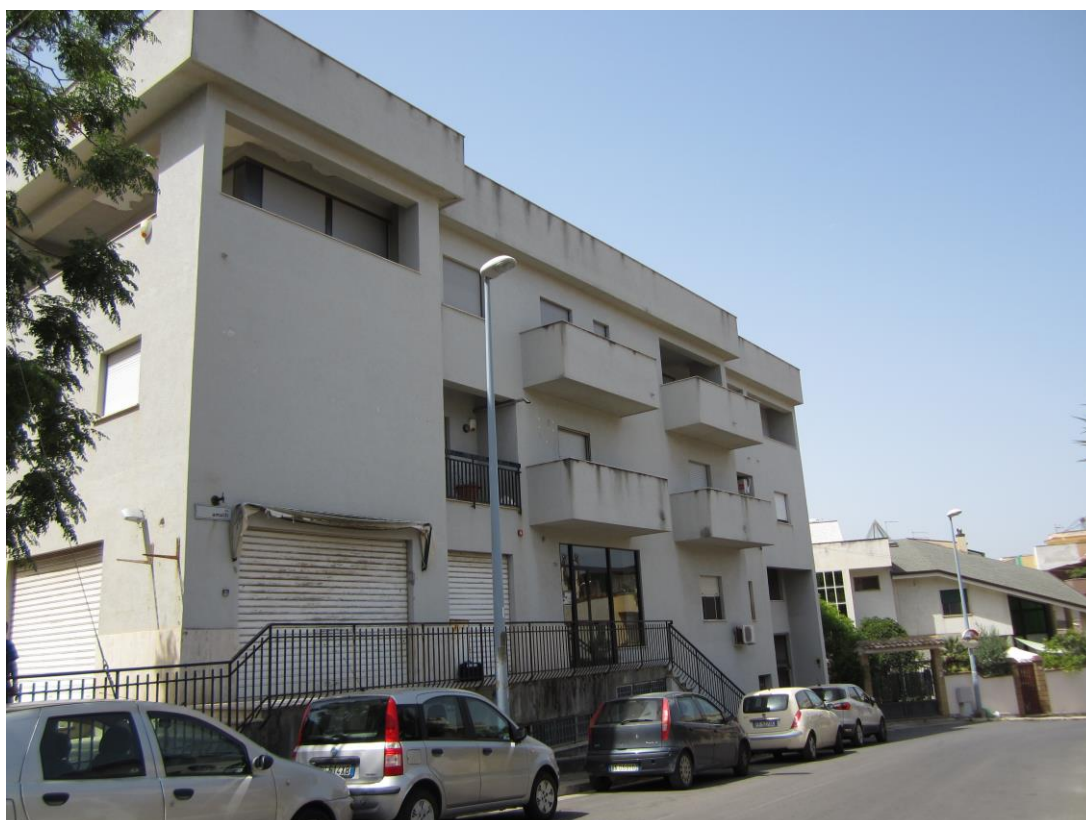
L'edificio si sviluppa per tre livelli fuori terra, oltre ad un piano sotterraneo, e si affaccia sia sul Corso Baldassare Scaduto sia sulla via Amalfi, con le quali confina; da quest'ultima strada, salendo una scala esterna, si raggiunge la quota del portone condominiale (cfr. foto 2, 21 e 22).

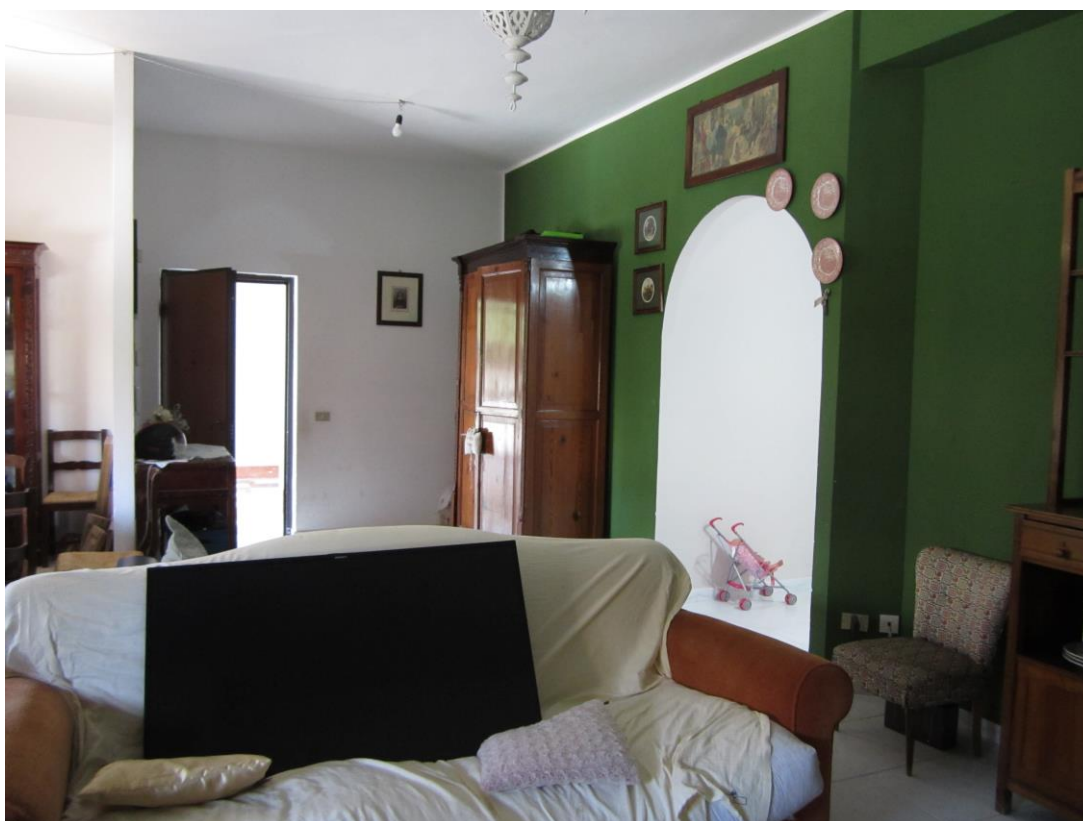
Dalla porta esterna si accede direttamente ad un ambiente giorno (cfr. foto 24, 25 e 26), illuminato ed areato da due finestre che si affacciano sulla via Amalfi, oggi unificato all'ingresso a seguito della rimozione di una tramezzatura interna.
