**TRIBUNALE DI BRESCIA**  
**SEZ. SPEC. IMPRESA**  
**FAL MILLA STUDIO SRL N. 88/2021**

La sottoscritta ing. Maria Grazia Cerchia, con studio in Brescia, via Brentana n. 2, iscritta all'ordine degli ingegneri della provincia di Brescia al n. 5109, e nell'elenco dei periti del tribunale di Brescia al n. 718, nominata esperto dal curatore del fallimento in epigrafe, è stata incaricata di aggiornare il valore di stima degli immobili della procedura a seguito dei danni da infiltrazione del balcone.

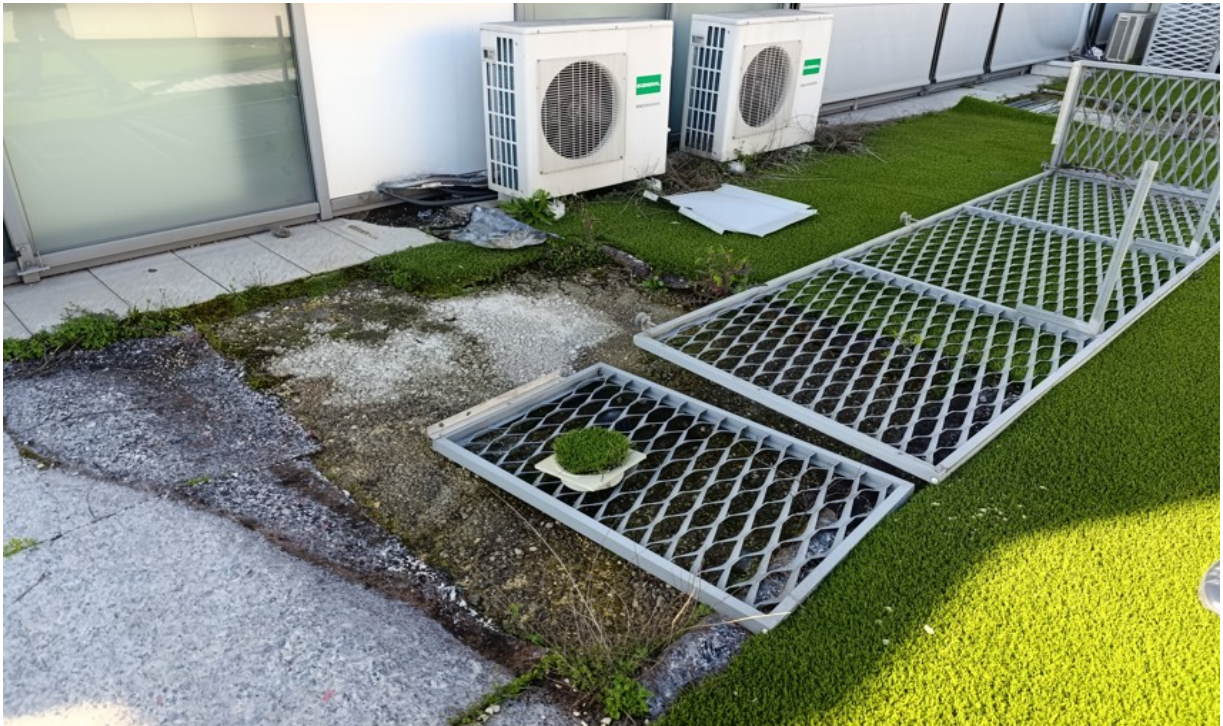
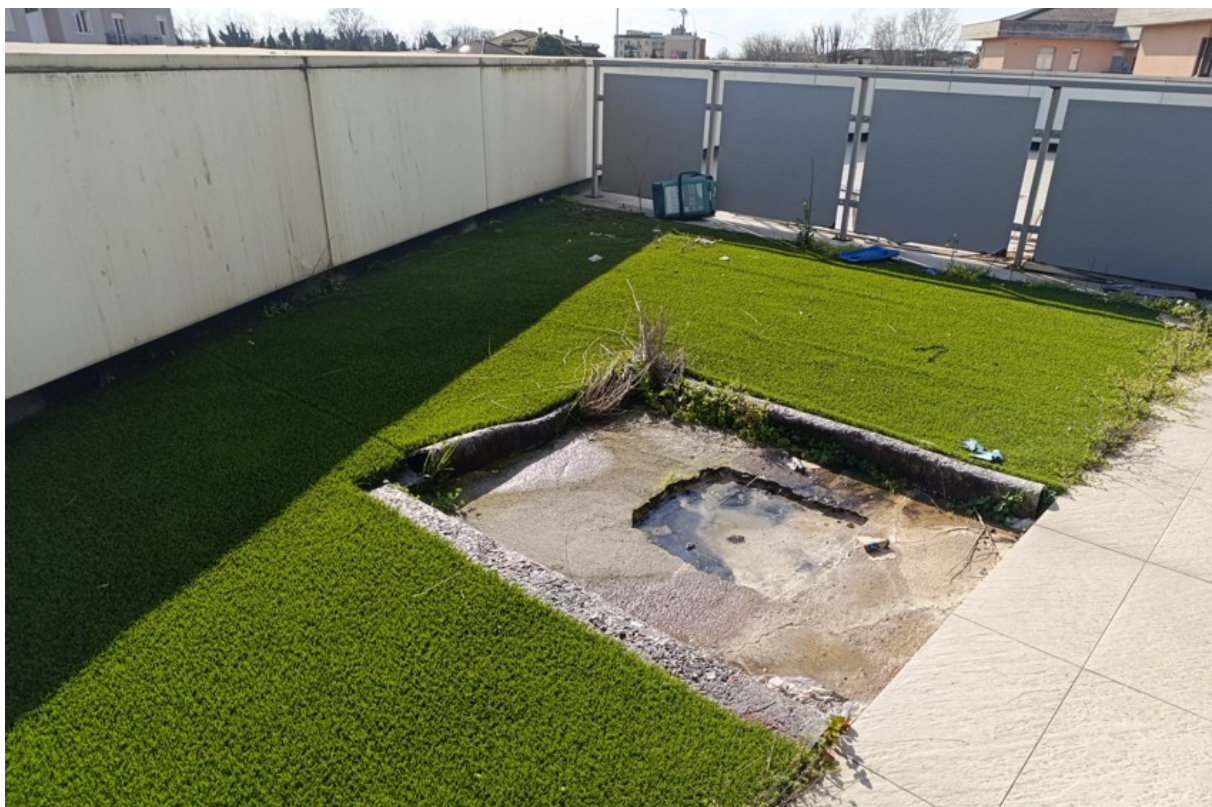
A seguito dei sopralluoghi effettuati in data 10/03/2025 si è potuto constatare che tale copertura della pavimentazione del terrazzo presentava degli ammaloramenti dovuti agli agenti atmosferici consistenti dell'ultimo periodo come da fotografie

Per tale motivo si ritiene che sia opportuno rimuovere completamente tale strato di erba artificiale, lo strato sottostante di materiale di supporto, il ghiaietto drenante e provvedere alla verifica e sistemazione delle eventuali fessurazioni sottostanti con ripavimentazione con pavimento da esterni, possibilmente coordinato con quello del terrazzo confinante, di altra proprietà.

Sulla base dell'estensione del terrazzo, del tipo di intervento necessario per la rimozione con scarico e trasporto al piano terra e poi in discarica, della necessità di verifica di eventuali infiltrazioni con ripristino della guaina impermeabilizzante, della necessità di verifica della tenuta degli scarichi, dell'opportunità di ripavimentare il balcone in maniera adeguata, si ritiene che l'intervento possa essere stimato in € 30.000,00.
