**TRIBUNALE CIVILE E PENALE DI PADOVA**  
**Sezione Civile**

**R.G.E. 86/2025**

**Perizia di Stima**

**Relazione di Consulenza Tecnica di Ufficio**  
**Stima dei beni**

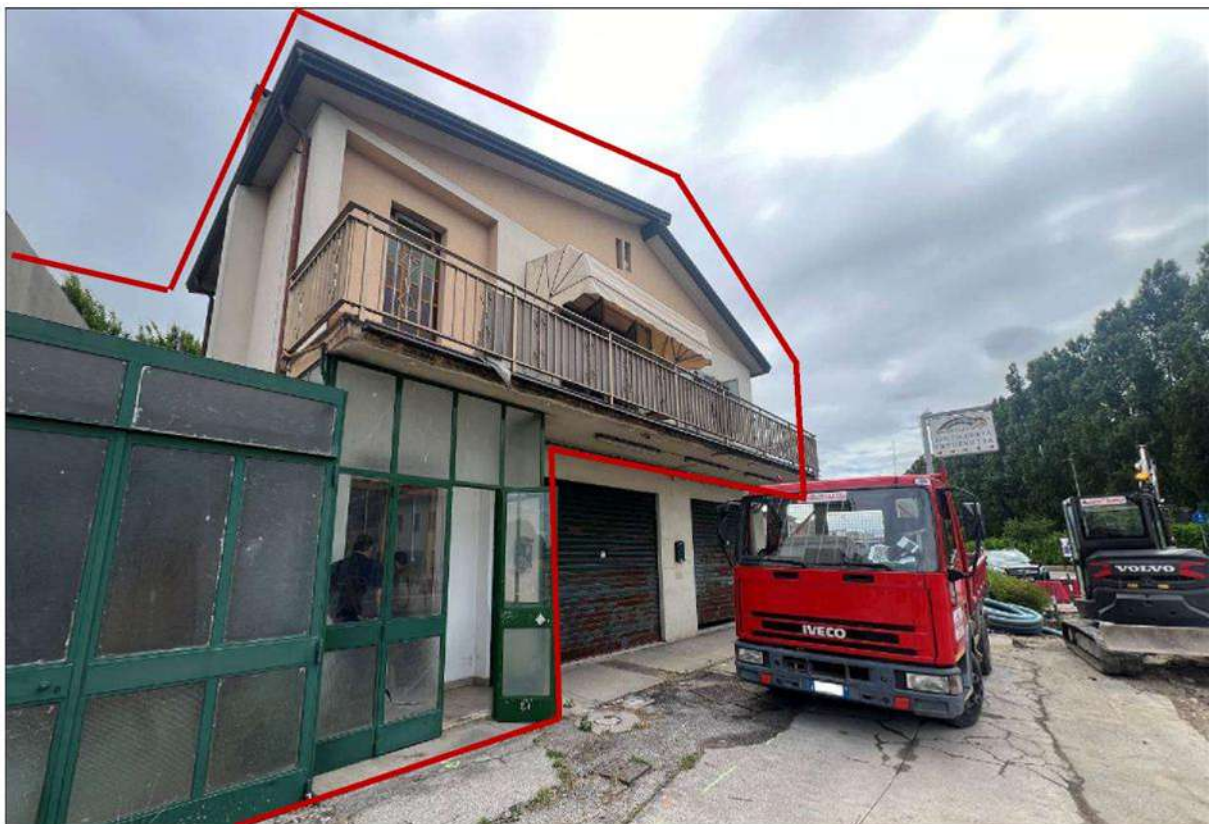
Vista dell'immobile sul quale insiste l'appartamento oggetto di stima, ripresa dallo spiazzo antistante il fabbricato sul lato Ovest. In rosso è evidenziato l'inquadramento del cespite

Le facciate si presentano intonacate e tinteggiate; in più punti, in particolare in prossimità delle terrazze, sono visibili segni di infiltrazioni, muffe, tracce di umidità e piccoli distacchi dell'intonaco.

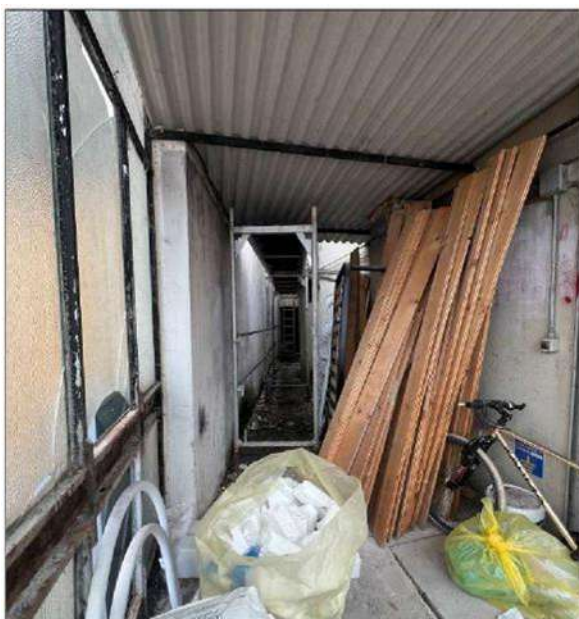
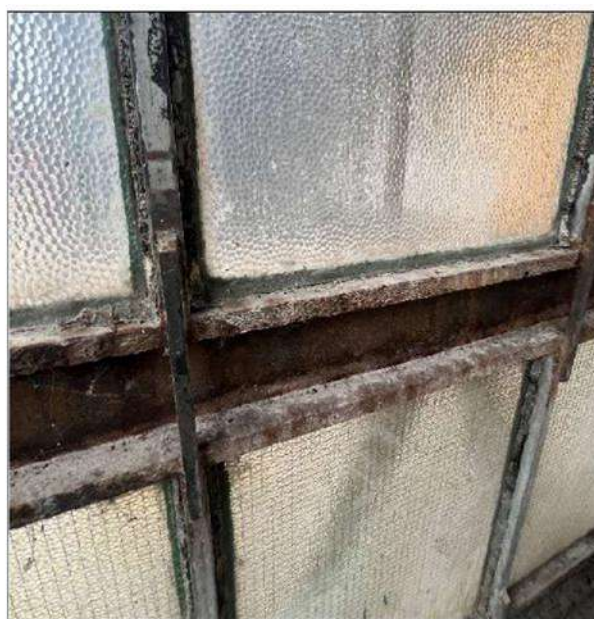
La veranda presenta una copertura in lamiera grecata, struttura metallica e vetrate, in parte rotte, con serramenti arrugginiti; lo stato manutentivo e conservativo risulta complessivamente scadente.

Vista della veranda sul lato Ovest e dettaglio  
[studio@architettopavoni.it](mailto:studio@architettopavoni.it) - [info@pec.architettopavoni.it](mailto:info@pec.architettopavoni.it)

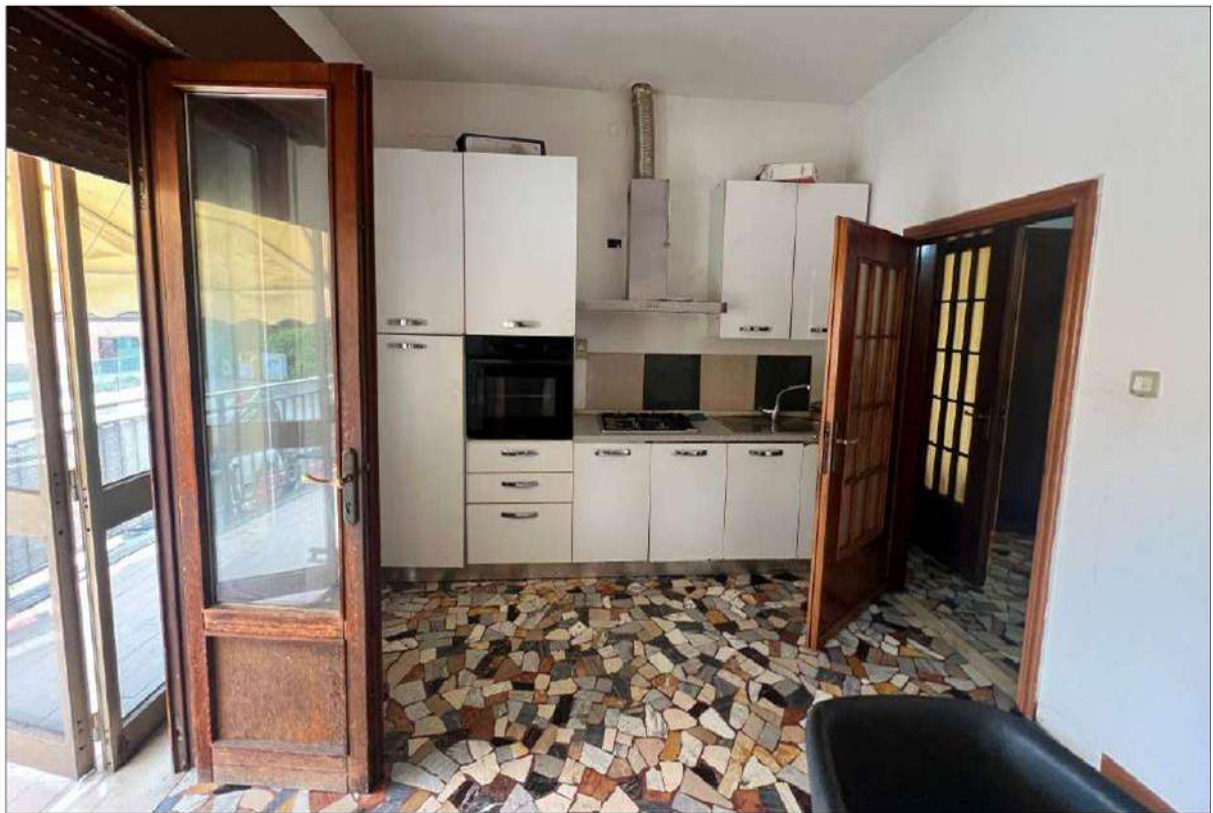
Vista della cucina

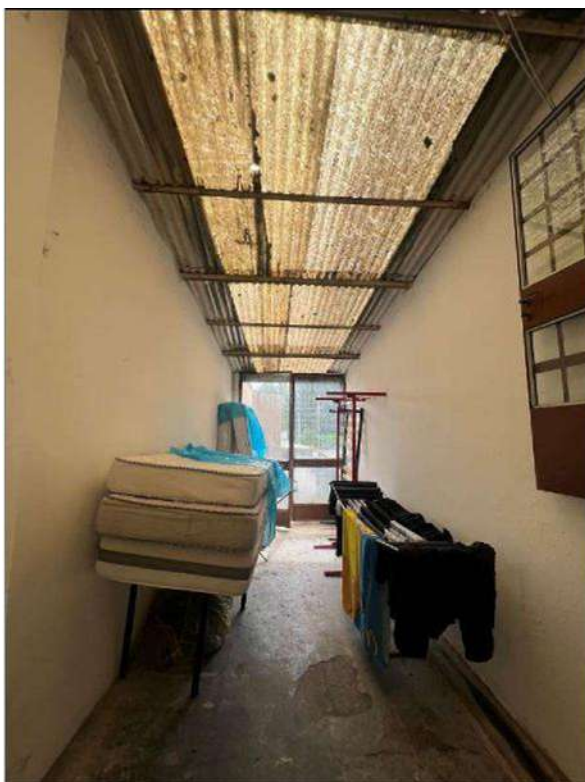
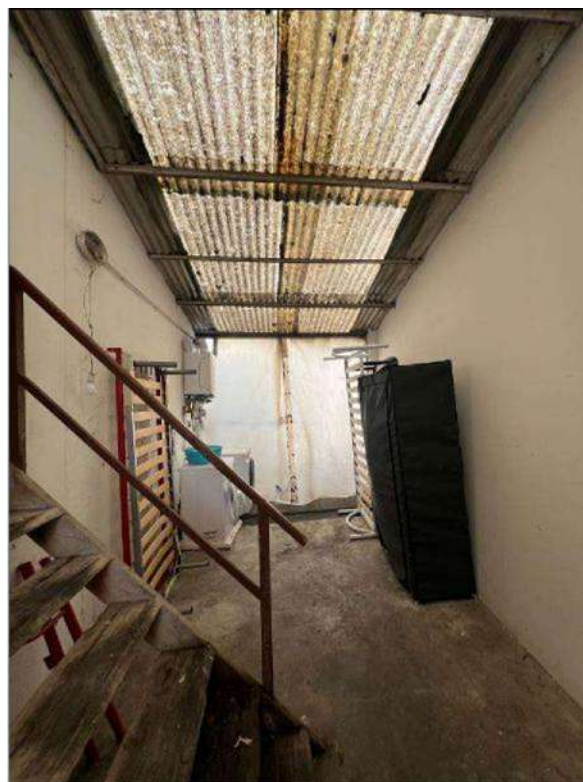
Vista della terrazza a Nord

La terrazza si presenta come un ambiente stretto e longitudinale, avente una superficie di circa 28,40 mq.

Le finiture sono scadenti, sono presenti murature intonacate e tinteggiate e una pavimentazione in calcestruzzo liscio; fa eccezione l'estremità Ovest, oltre una tenda in plastica, dove il piano di calpestio è realizzato con la sola guaina impermeabilizzante.

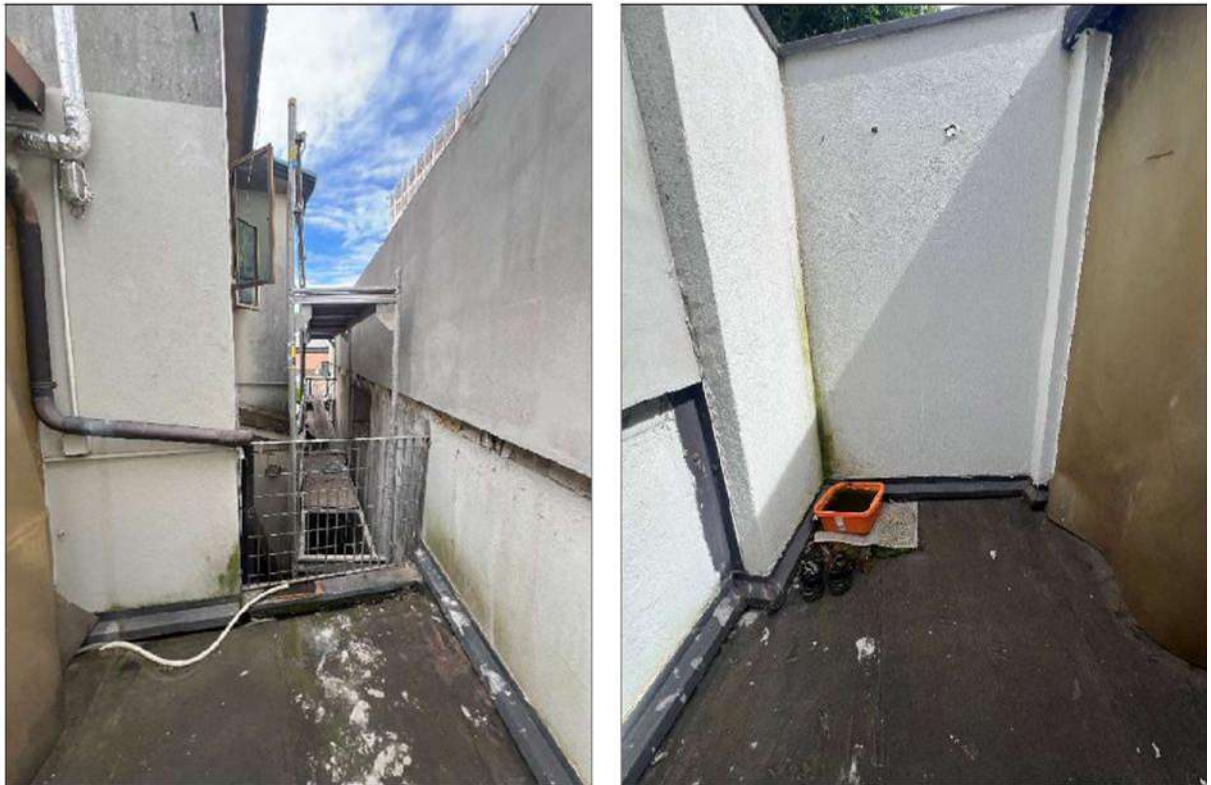
Sul lato Ovest sono collocate la lavatrice e la caldaia a servizio dell'appartamento.

Vista della terrazza sul lato Ovest

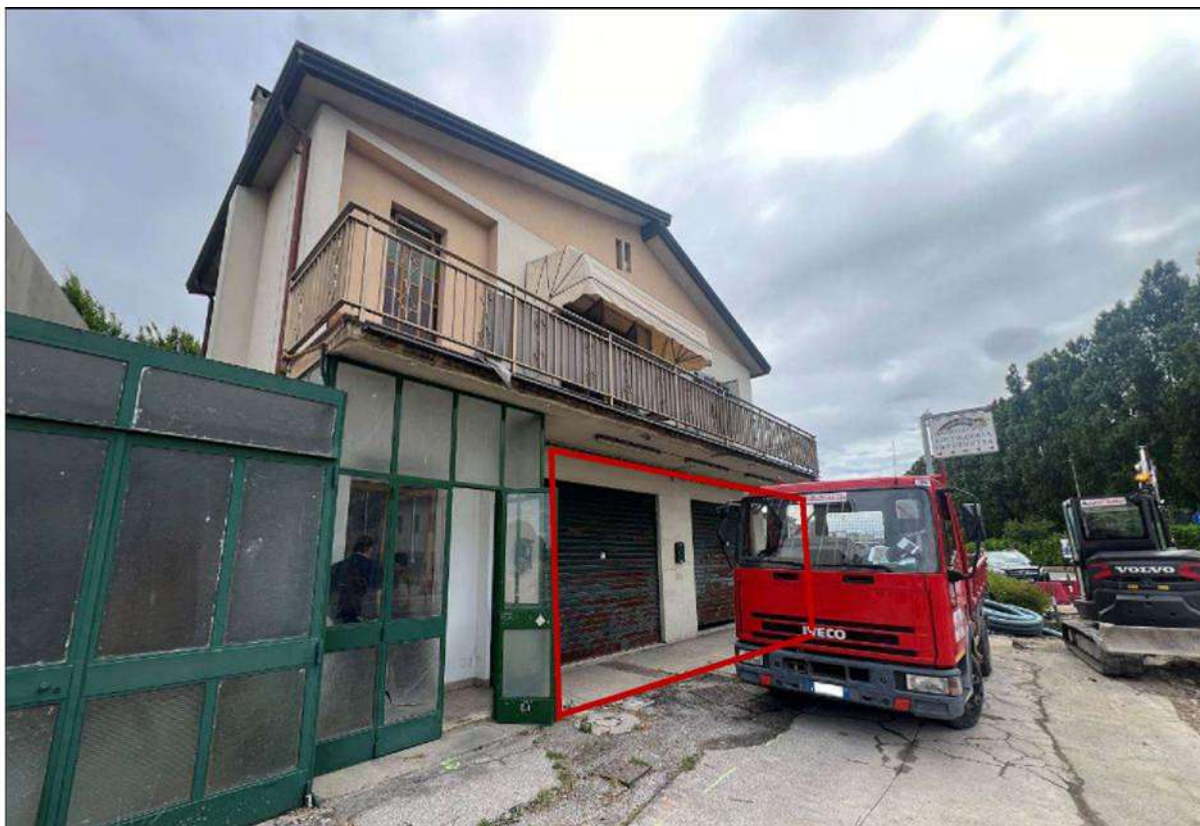
Vista dell'immobile sul quale insiste il negozio oggetto di stima, ripresa dallo spiazzo antistante il fabbricato sul lato Ovest. In rosso è evidenziato l'inquadramento del cespite

Le facciate si presentano intonacate e tinteggiate; in più punti, in particolare in prossimità delle terrazze, sono visibili segni di infiltrazioni, muffe, tracce di umidità e piccoli distacchi dell'intonaco.

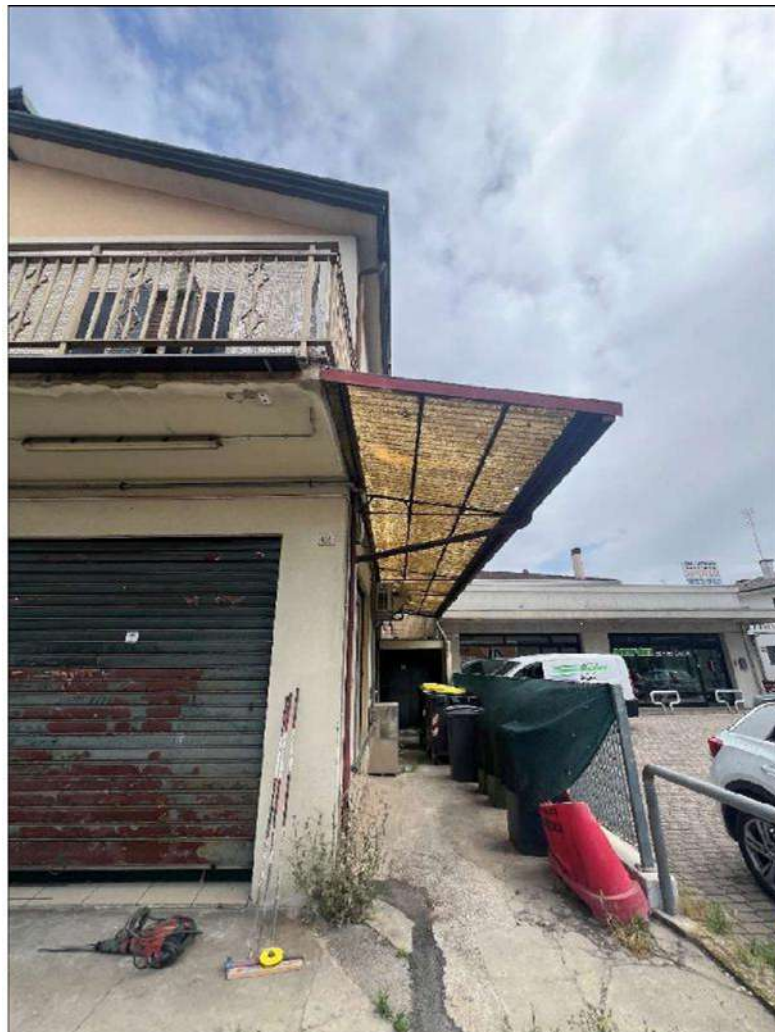
A chiusura del negozio in oggetto sono presenti avvolgibili in scadente stato manutentivo.

Vista del lato Est

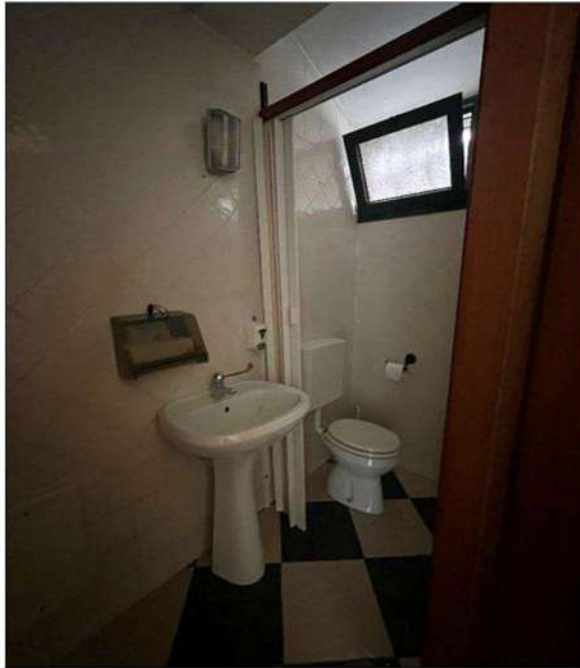
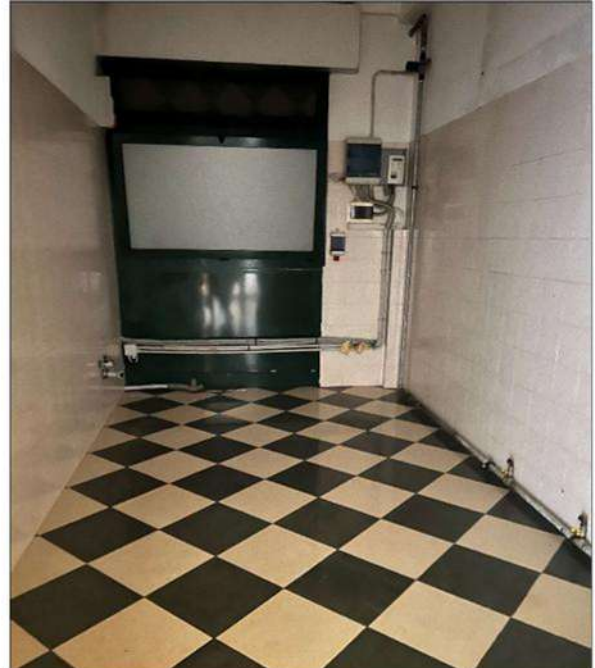
L'unico servizio igienico, finestrato e con affaccio sul cortile dell'abitazione cui al sub. 6 (capitolo 1), è dotato di wc e lavabo; le pareti risultano rivestite con piastrelle quadrate bianche.

Vista del bagno e della cucina

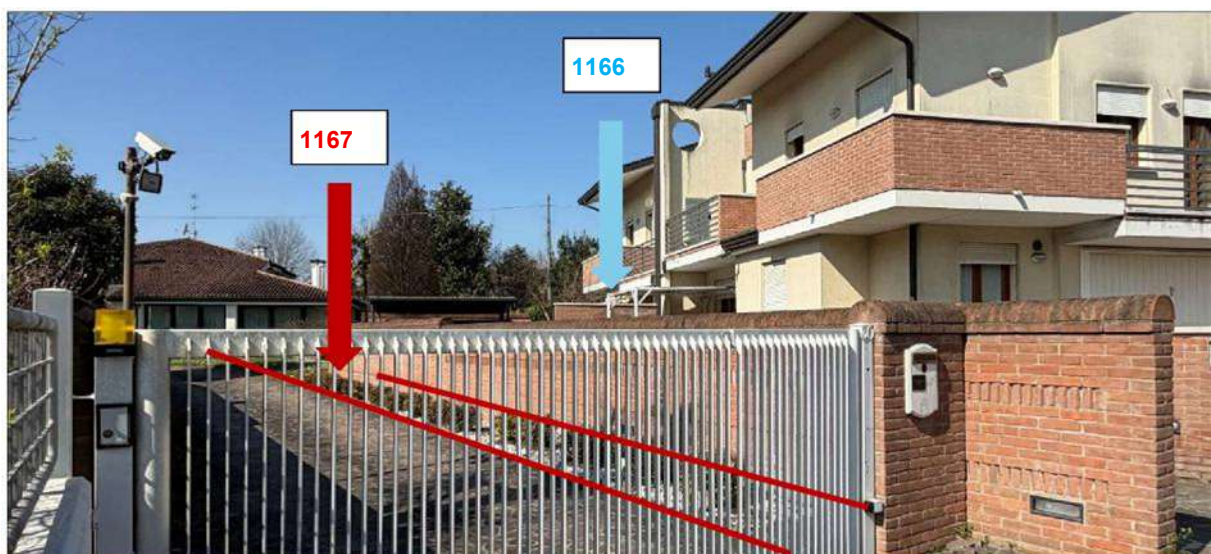
Dagli approfondimenti tecnici svolti è emerso però che il mappale 1167, costituito da una porzione di terreno di circa 60,00 mq posta a Sud dell'abitazione pignorata, pur essendo formalmente e di diritto di proprietà dell'esecutata, ricade fisicamente all'interno dell'area attualmente utilizzata dal mappale 691, corrispondente all'abitazione confinante cui al civico 30 (di proprietà di altra ditta).

**Sovrapposizione progetto / catastale**  
in rosso mapp. 1167 – in azzurro mapp. 1666

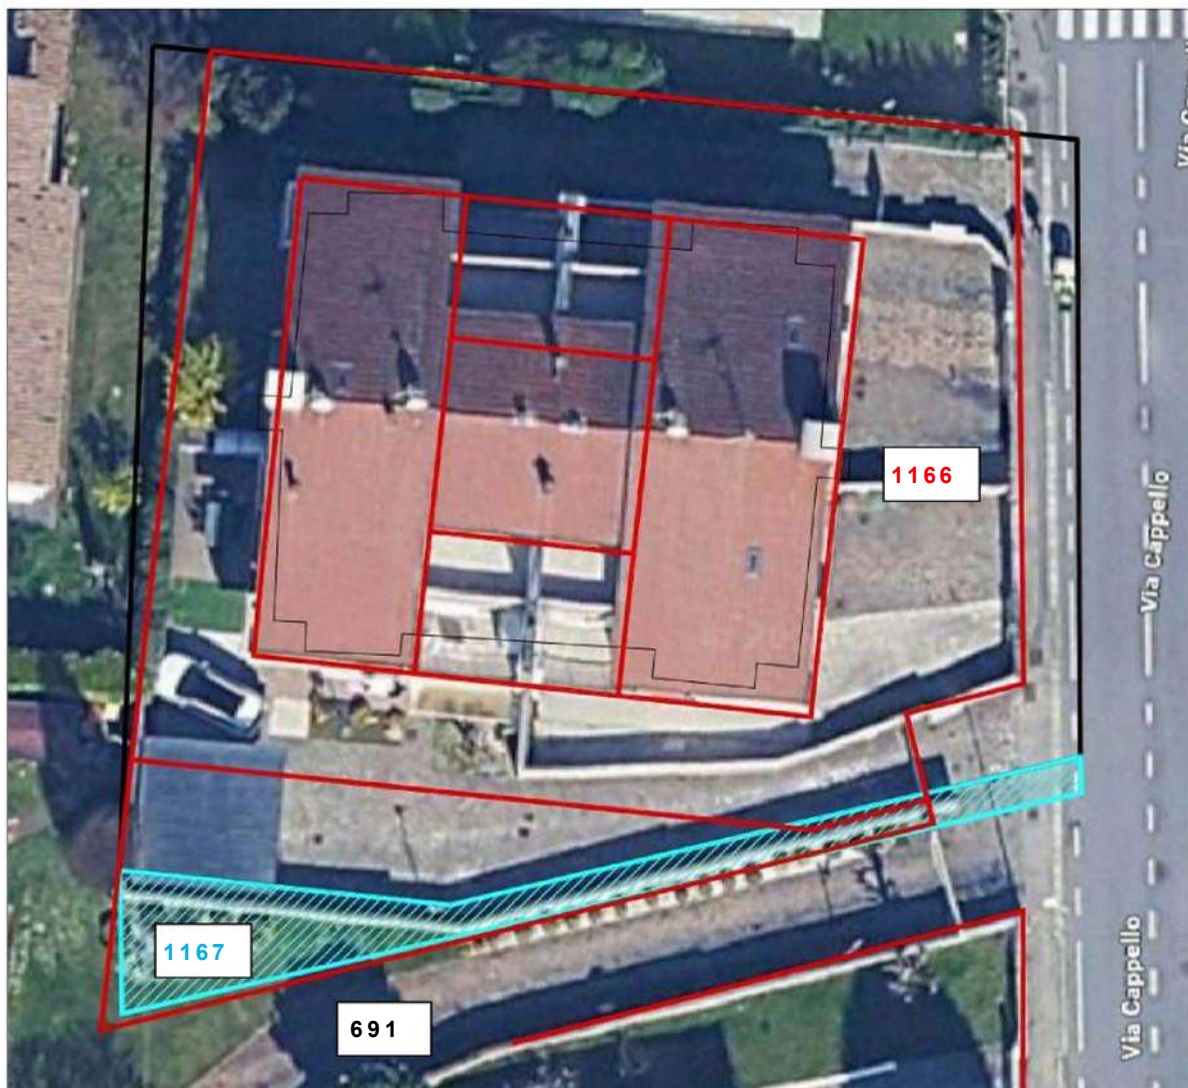
Sovrapposizione ortofoto / progetto  
(in rosso) / catastale (nero e azzurro)  
Campito in azzurro mapp. 1667

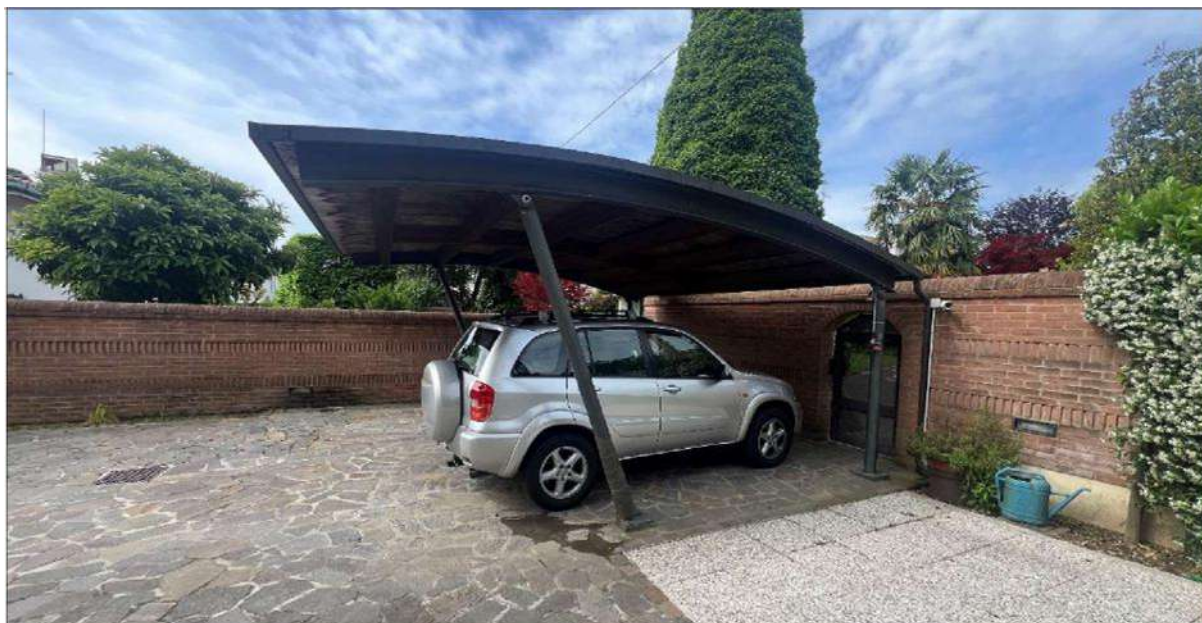
Sul fronte Ovest, a Sud, è presente una tettoia doppia per auto con struttura metallica e copertura a botte, che si sviluppa per circa 29,00 mq; mentre il fronte Nord, sempre lato Ovest, alterna porzioni di pavimentazione in sasso lavato a porzioni in erba sintetica, a porzioni pavimentate in gres. Queste ultime ospitano una zona barbecue con il pranzo esterno e un camino esterno.

Vista della tettoia

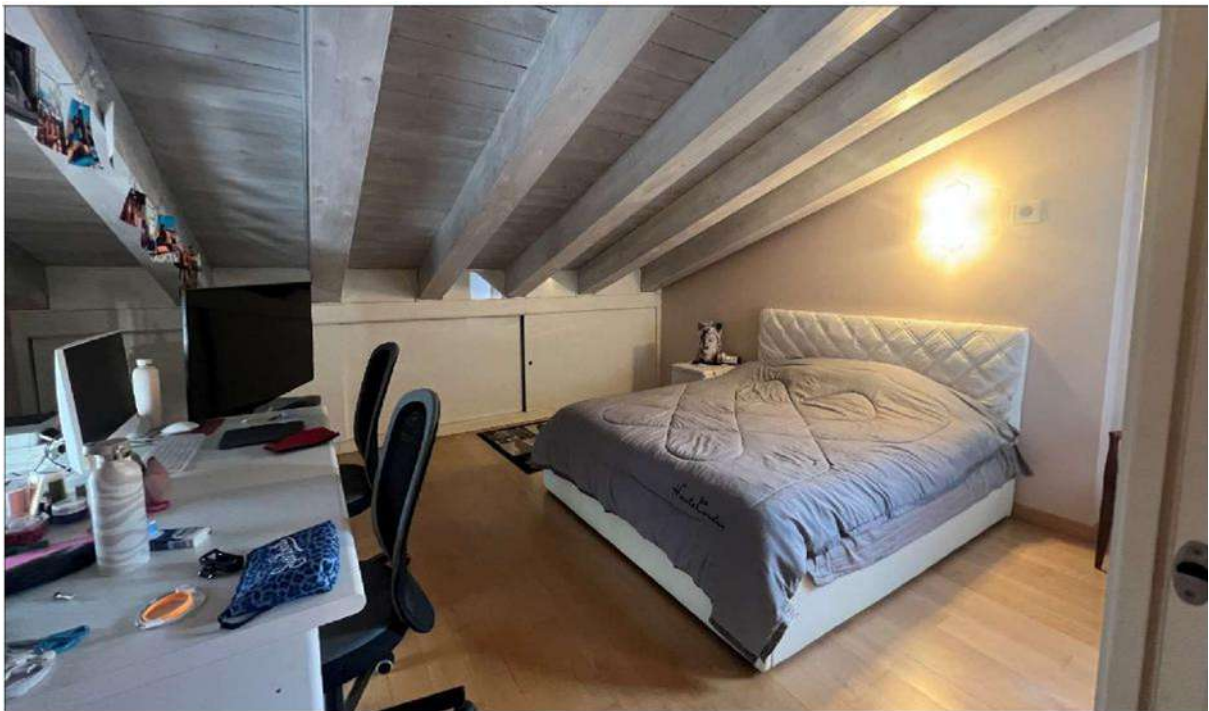
Vista della camera matrimoniale al piano secondo - sottotetto

In un punto, nel disimpegno, sono presenti scrostamenti e piccoli segni di umidità.

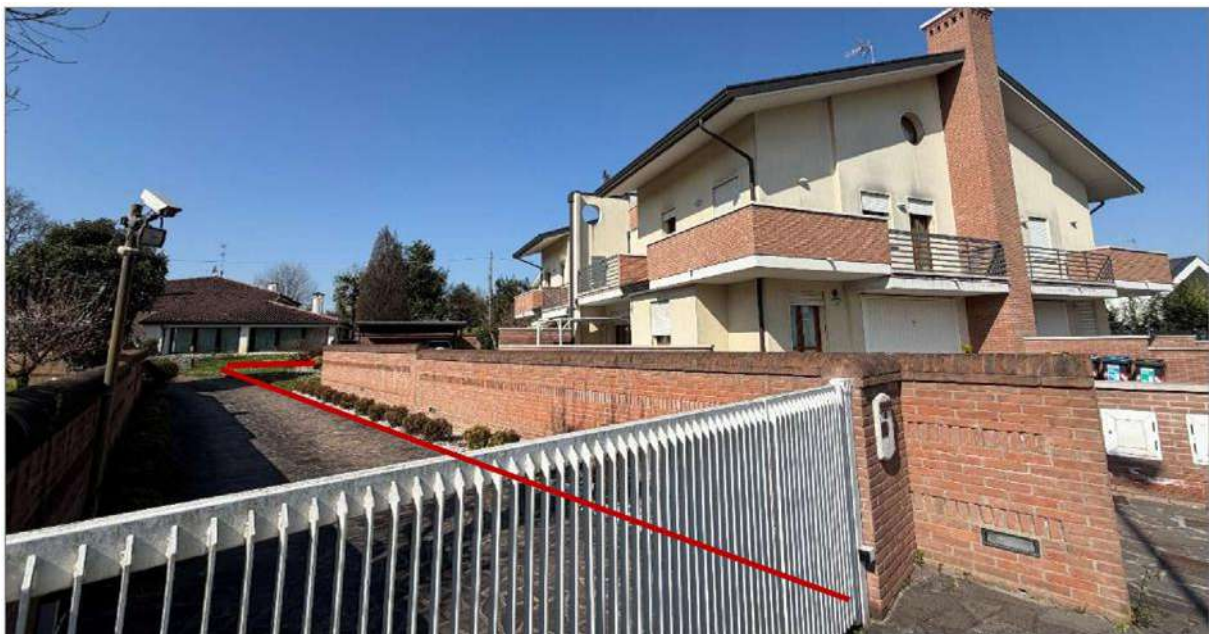
Il terreno si presenta prevalentemente sistemato a verde e aiuola e svolge, di fatto, la funzione di fascia di separazione tra le due unità immobiliari (mappale 1166 e mappale 691), configurandosi come una porzione di area pertinenziale inglobata nel giardino della proprietà limitrofa.

Vista del terreno cui al mapp. 1167 (civico 30) - Sopralluogo del 16.03.2026  
[studio@architettopavoni.it](mailto:studio@architettopavoni.it) - [info@pec.architettopavoni.it](mailto:info@pec.architettopavoni.it)

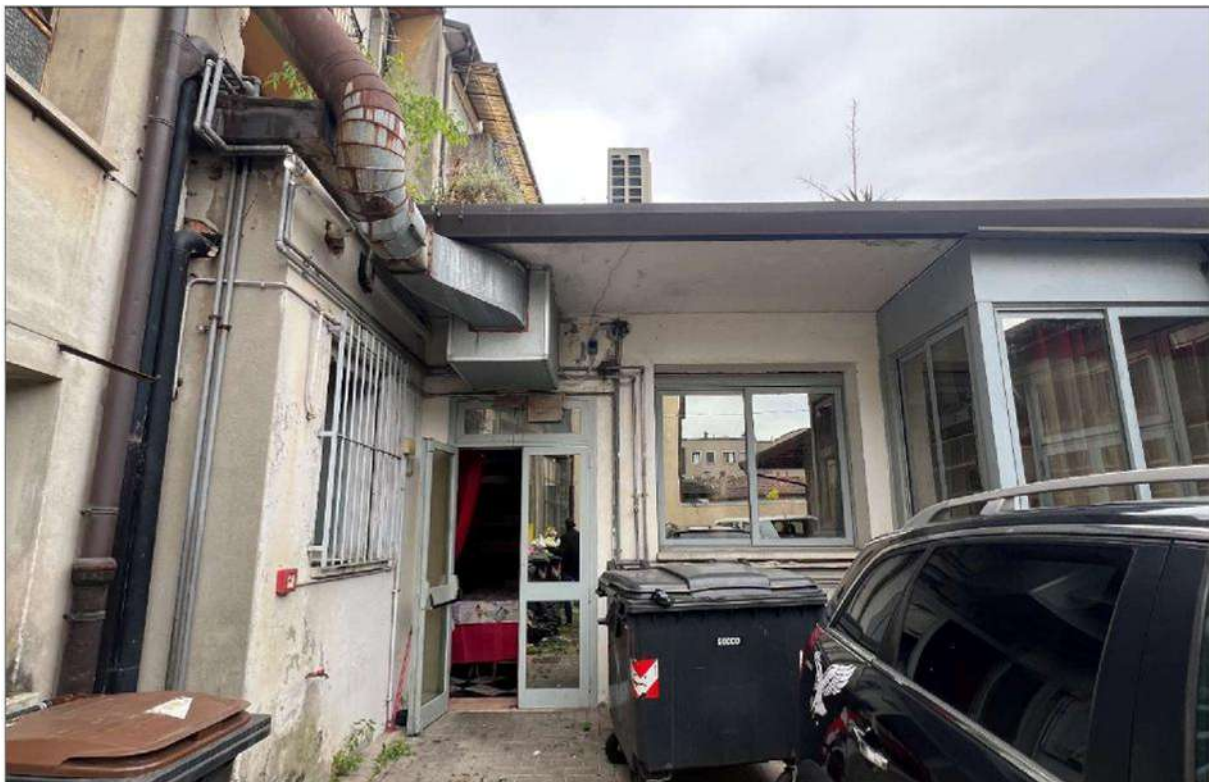
Il prospetto Nord-Ovest, prospiciente il mappale 146 (bene comune non censibile), è caratterizzato da facciate intonacate e tinteggiate color crema, con serramenti metallici grigi. Lo stato manutentivo risulta scarso, con presenza di crepe e fessurazioni, scrostamenti e ingiallimenti, distacchi di intonaco, nonché muffe e tracce di umidità di risalita. Tali fenomeni configurano un quadro di degrado diffuso, riconducibile a prolungata carenza di manutenzione sia ordinaria sia straordinaria.

Fronte Nord dal mapp. 146

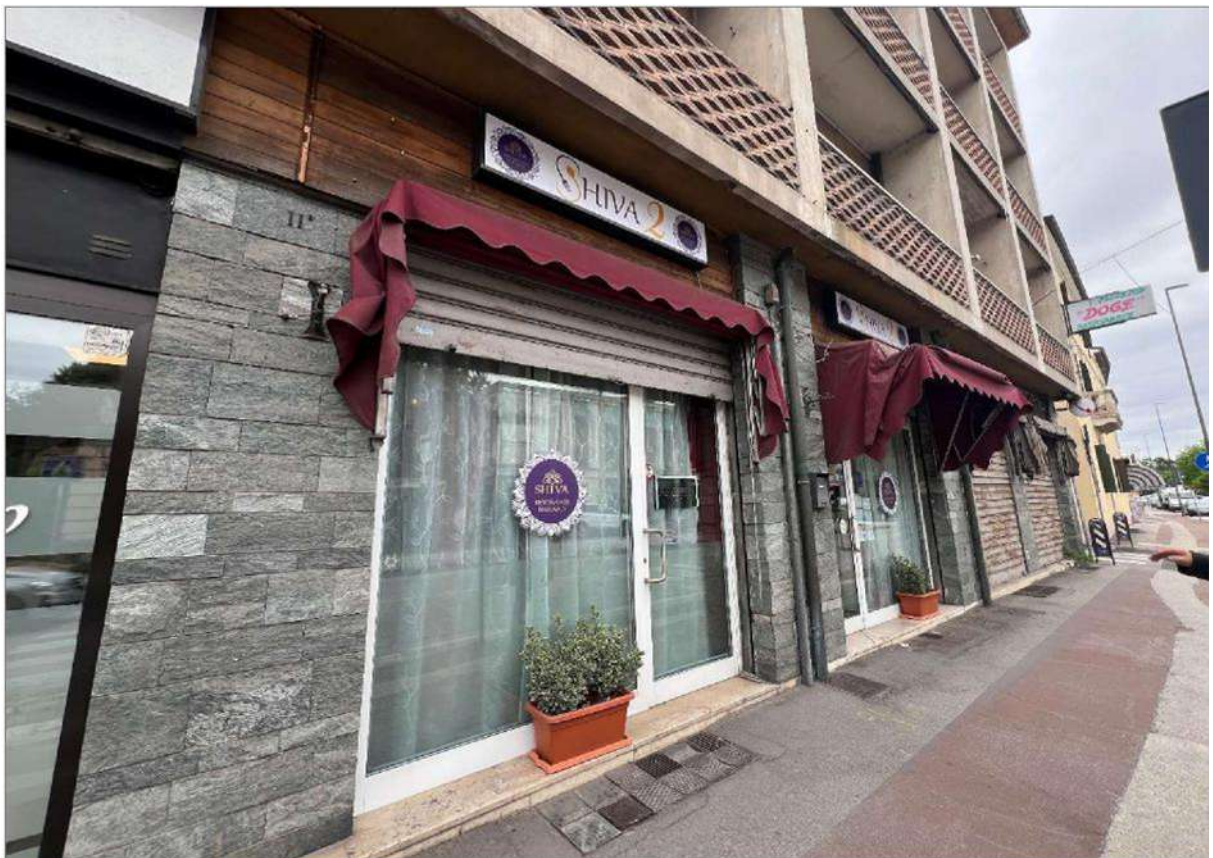
Sul prospetto Sud, in corrispondenza della porzione di facciata soprastante la tenda da sole che copre la vetrina e gli accessi, è presente una pannellatura in doghe di legno sulla quale risulta applicata l'insegna dell'attività.

Vista dell'immobile da Sud-Ovest Via San Marco

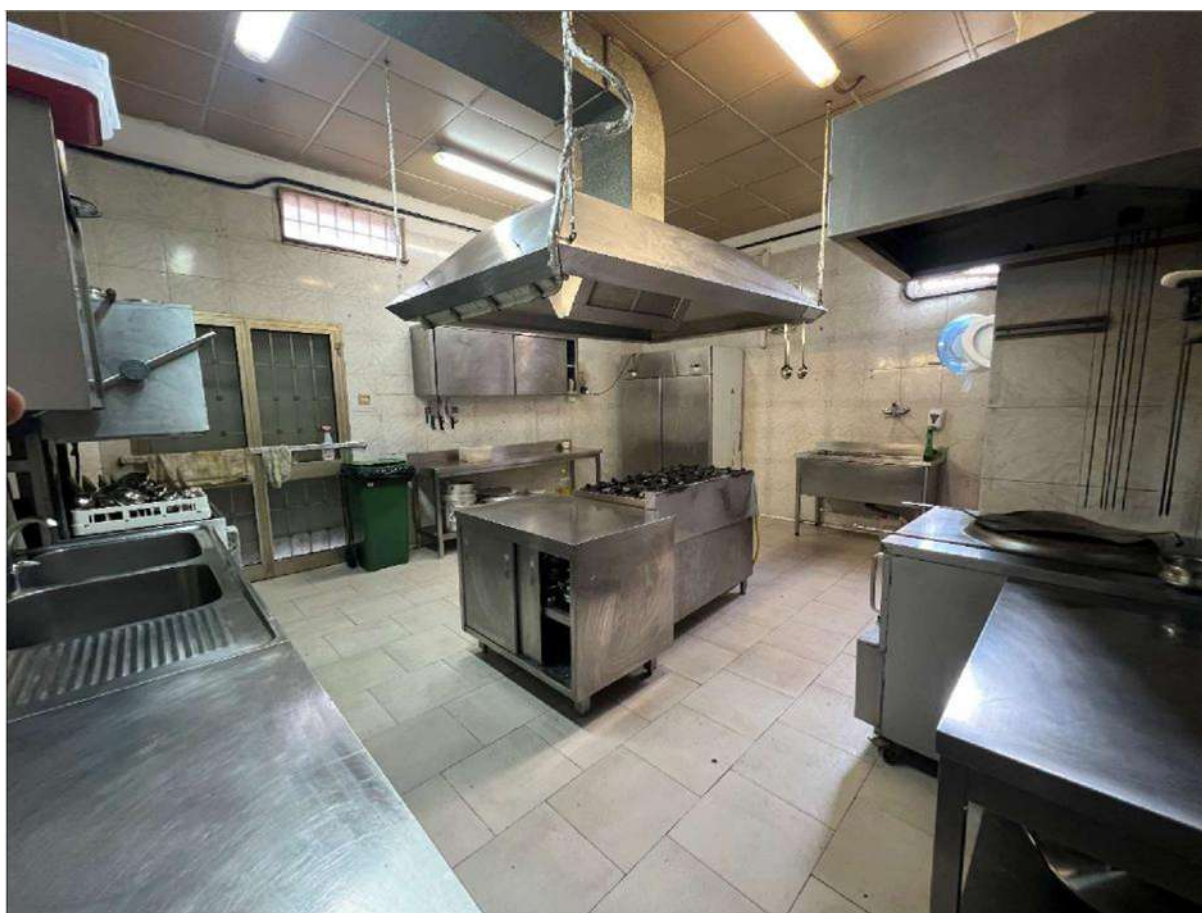
Verso Nord, separata dalla sala ristorante mediante un piccolo corridoio di servizio, si trova la cucina, interamente rivestita con piastrelle in gres di colore beige ad eccezione della porzione immediatamente a ridosso con il controsoffitto, dove il rivestimento risulta assente. L'ambiente dispone di accesso diretto all'esterno sul fronte Nord, mentre verso Sud è collegato a un'area di servizio/spogliatoio, dalla quale si accede a un bagno dotato di lavandino e doccia.

La cucina presenta un controsoffitto a quadroni, verosimilmente destinato a consentire l'alloggiamento e l'ispezionabilità degli impianti.

Vista della cucina

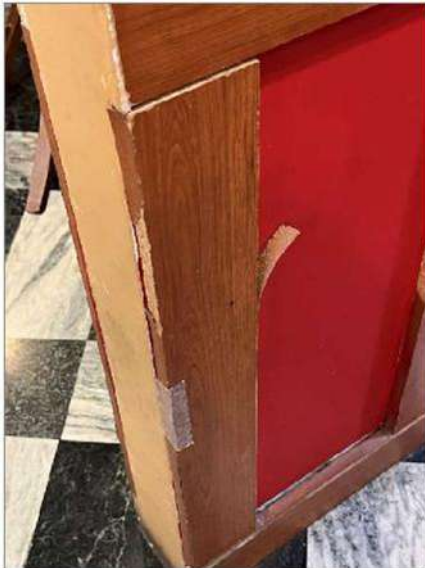
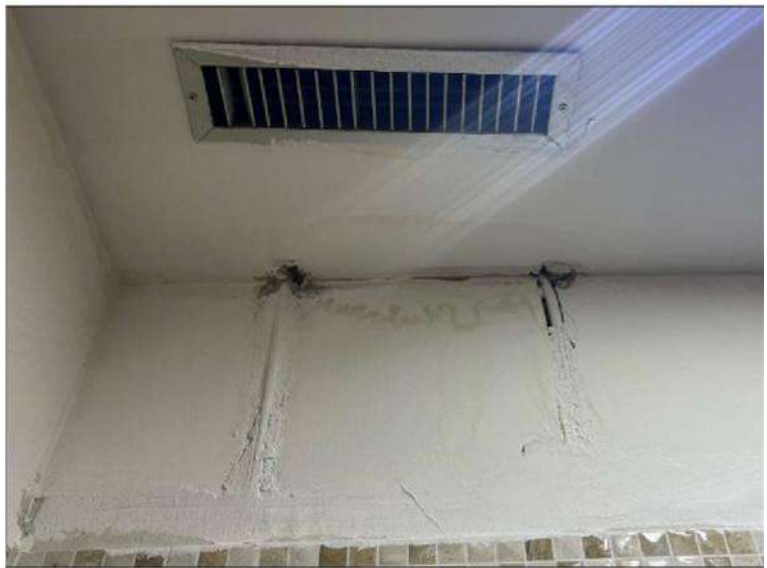
In molteplici punti dell'unità immobiliare sono riscontrabili finiture deteriorate, con presenza di rattoppi, distacchi di intonaco, tracce di umidità, macchie e ingiallimenti. Tali fenomeni evidenziano un quadro manutentivo non uniforme e la necessità di interventi di ripristino.

Vista di alcuni dettagli

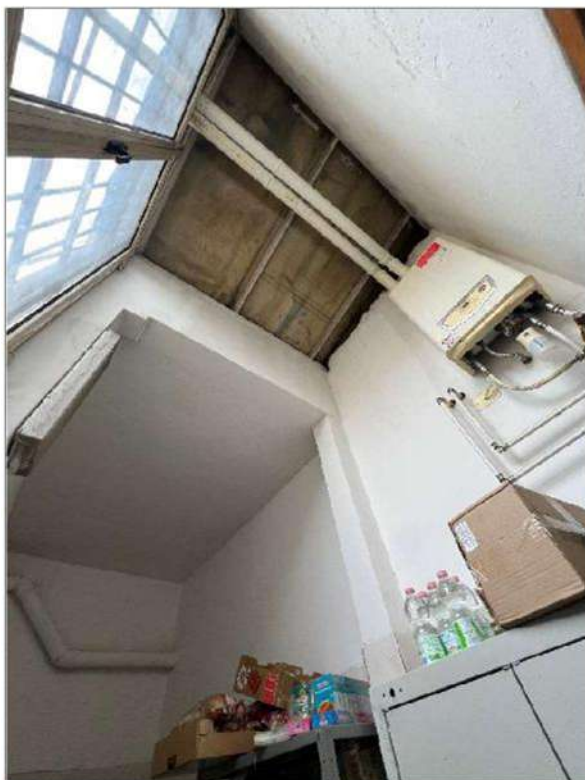
Nel bagno di servizio per il personale sono presenti due boiler dedicati alla produzione di acqua calda sanitaria. Le tubazioni risultano a vista, con percorsi ispezionabili.

Vista  
della caldaia nel locale di servizio adiacente la cucina e  
dei boiler nel bagno per il personale

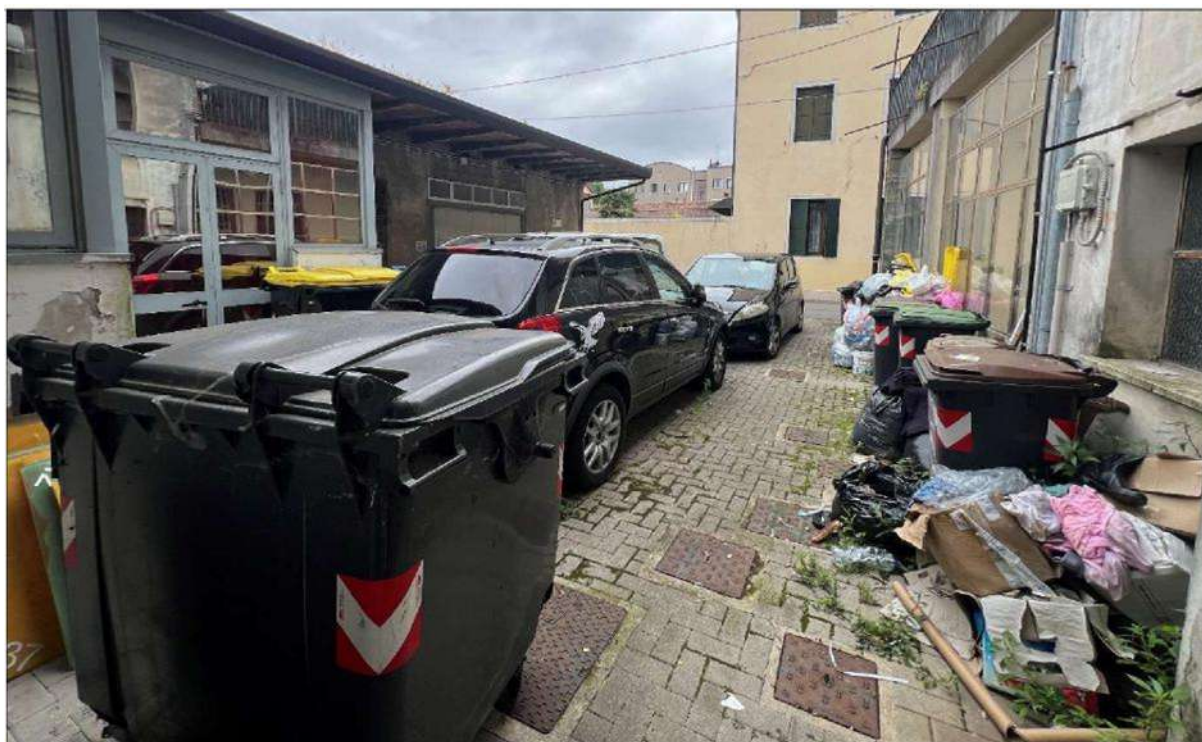
A Nord del fabbricato, è presente un cortile di circa 80,00 mq, costituito in piccola parte dal mappale 145 (porticato), e per la superficie prevalente (circa 63,00 mq), dal mappale 146, classificato come bene comune non censibile. Tale area è attualmente utilizzata come spazio di parcheggio e zona di deposito dei rifiuti condominiali ed è gravata da vincolo d'uso pubblico a parcheggio (all.54).

Vista del mappale 146

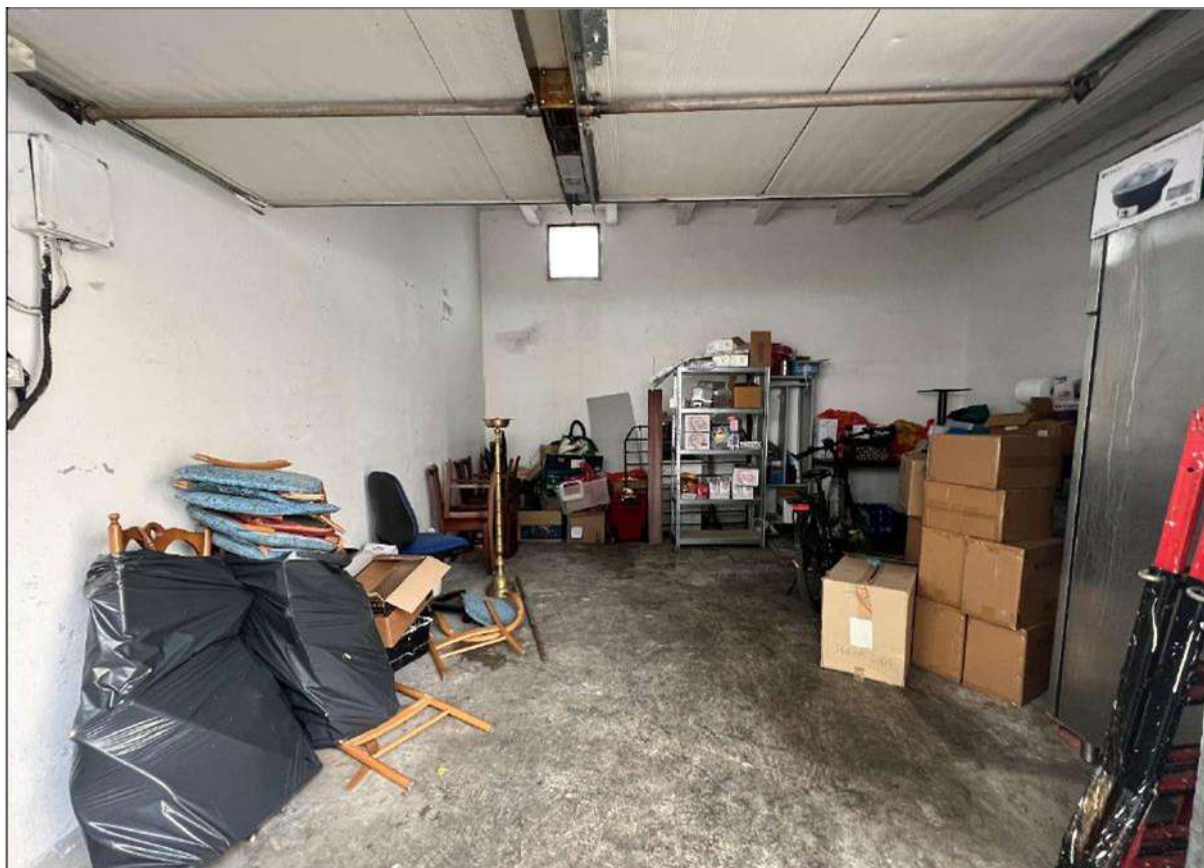
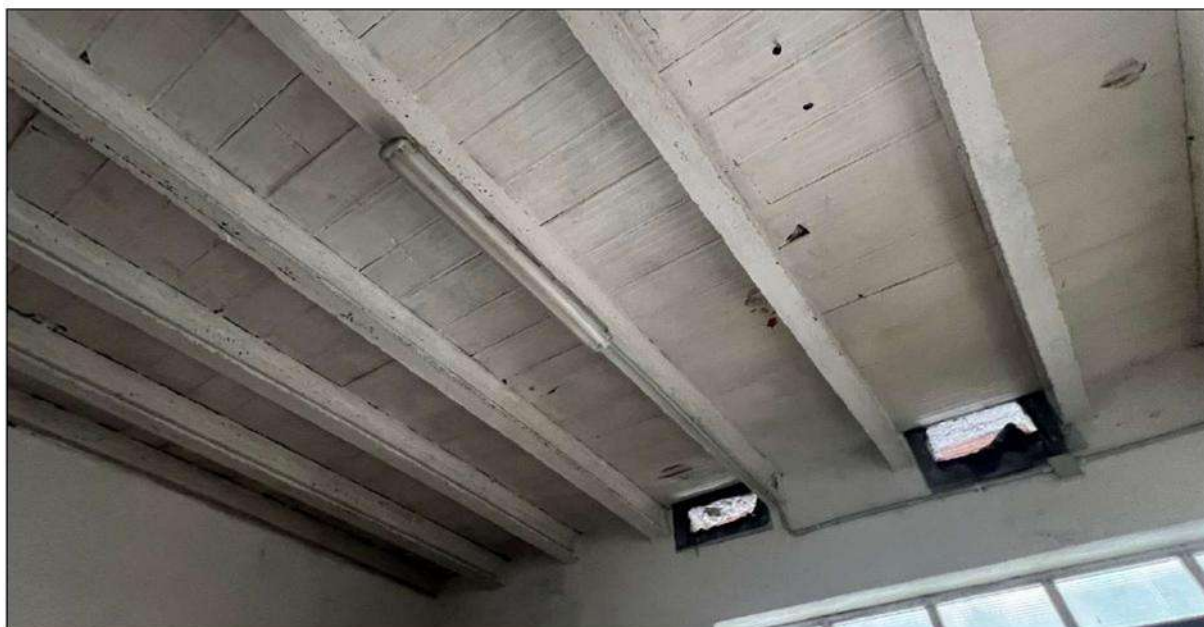
Sul fronte Nord di questo immobile è presente una finestra non autorizzata, mentre sul fronte Sud sono state installate posticce griglie di aerazione. Al di sopra del basculante di accesso si rileva inoltre la presenza di finestrate fissi, dotate di serramento metallico verniciato bianco e vetro smerigliato.

Le finiture interne risultano mediocri, così come il relativo stato di conservazione. Il soffitto è costituito da travi in calcestruzzo dipinte di bianco, intervallate da pignatte anch'esse tinte di bianco. Il pavimento è realizzato in calcestruzzo liscio, mentre le pareti risultano intonacate e tinte senza particolari elementi di pregio.

Vista del magazzino sub. 28

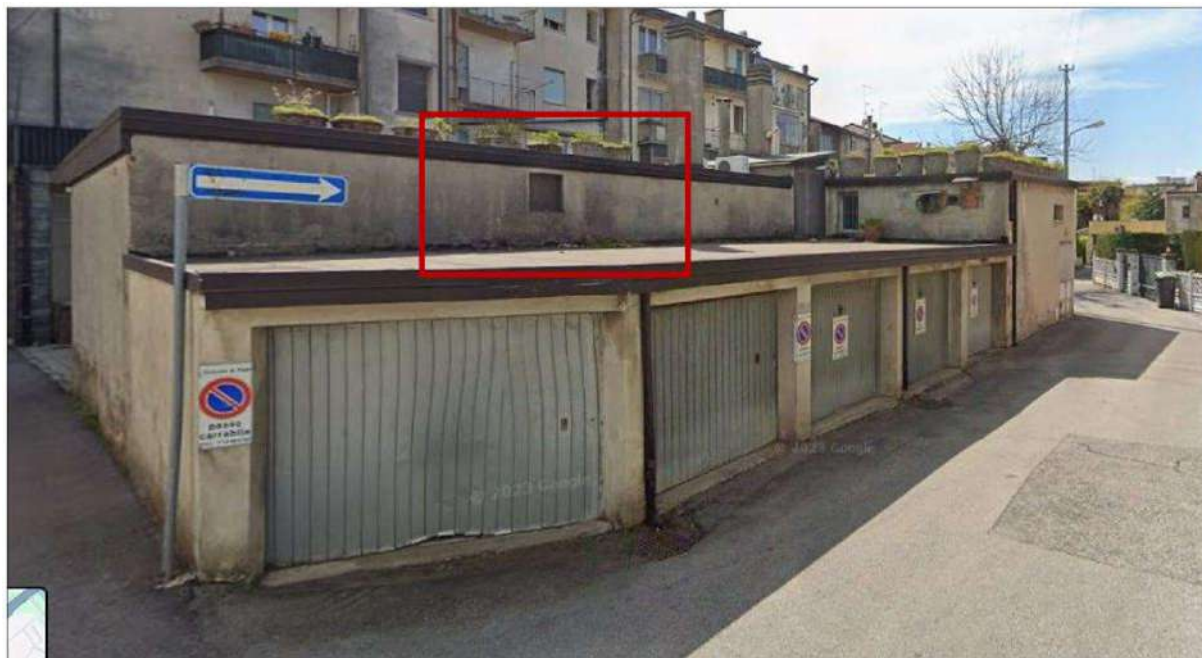
- Magazzino – apertura non autorizzata: nel locale ad uso magazzino, sul fronte Nord, è presente un’apertura non risultante dagli atti autorizzativi, configurando una difformità sia urbanistica che catastale. Tale apertura prospetta su fabbricato di altra ditta.

Vista della finestra non autorizzata
