**TRIBUNALE DI VARESE**

**Relazione di perizia tecnica d'ufficio**

**Rg. Es. Imm. Nr. 351/2007**

## **PERIZIA TECNICA**

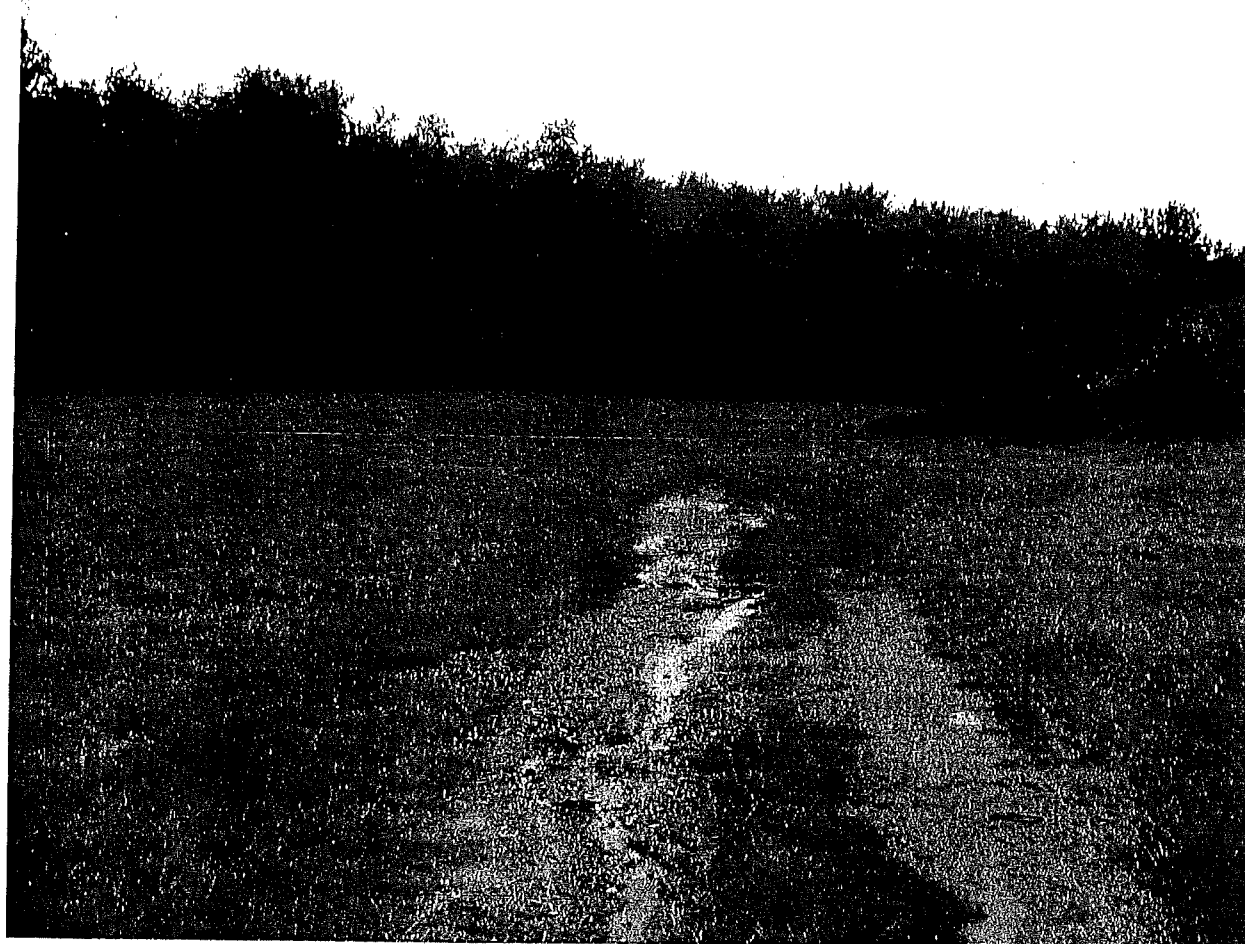
Foto 02 - bosco ceduo di medio fusto

- b) terreni a bosco ceduo: trattasi di n. 2 porzioni di terreno, di dimensioni esigue, tra loro non contigui con conifere di medio fusto non di recente piantagione.

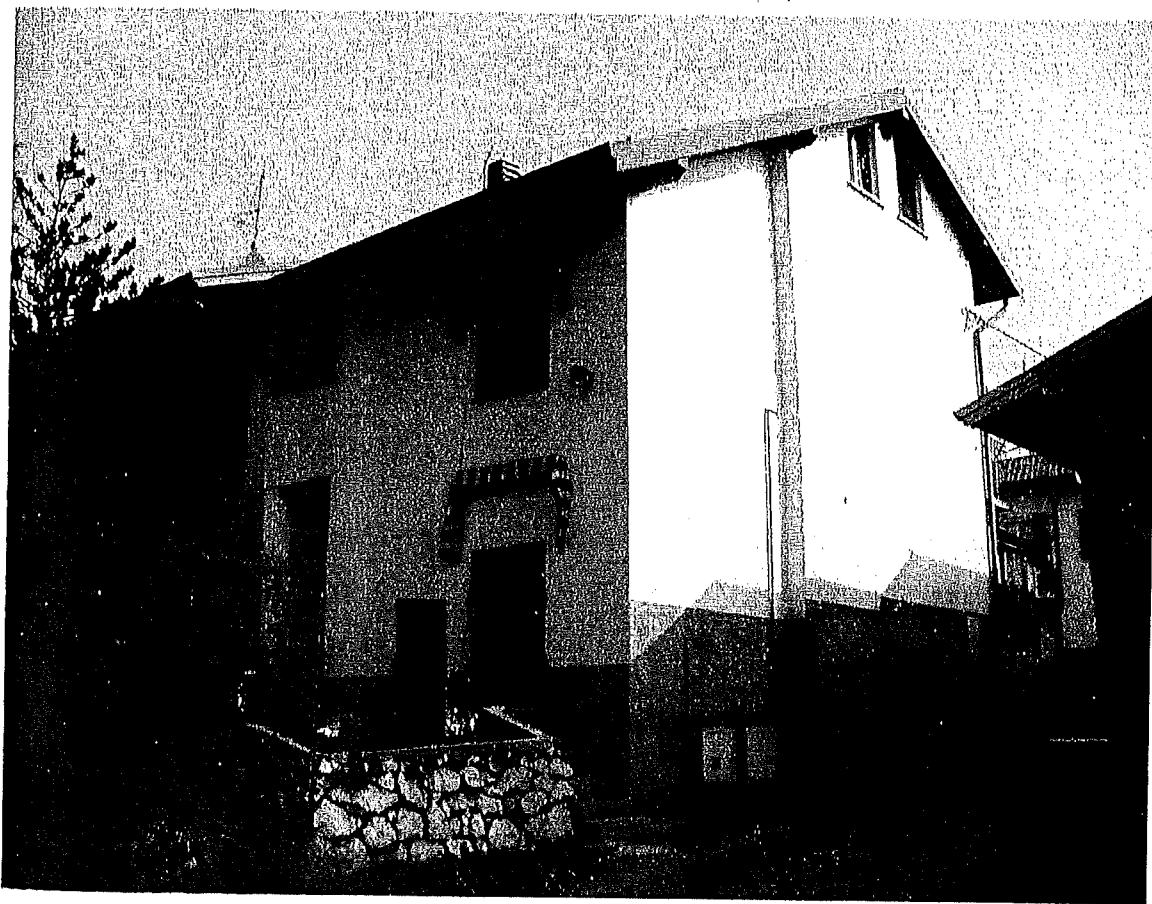
*Foto 04 – particella 1291 sub. 2 – facciata retro con annessa particella n. 6231.*

Il volume esterno, che costituisce l'ingresso all'abitazione, ha la struttura in profilati metallici con interposte tamponature in mattoni pieni e sovrastante finestratura a nastro in metallo e vetri semplici.

Detto manufatto, di non recentissima costruzione, è stato eretto senza alcuna domanda edilizia, come tra l'altro risulta anche dalle indagini svolte presso l'Ufficio Tecnico del Comune, e non è stato oggetto di sanatoria alcuna.
