# TRIBUNALE ORDINARIO DI PAVIA

### **RAPPORTO DI STIMA DEL COMPENDIO IMMOBILIARE**

**Voghera (Pv) – Via Piccola Vedetta Lombarda n. 22  
Capannone e terreni Frazione Campoferro**

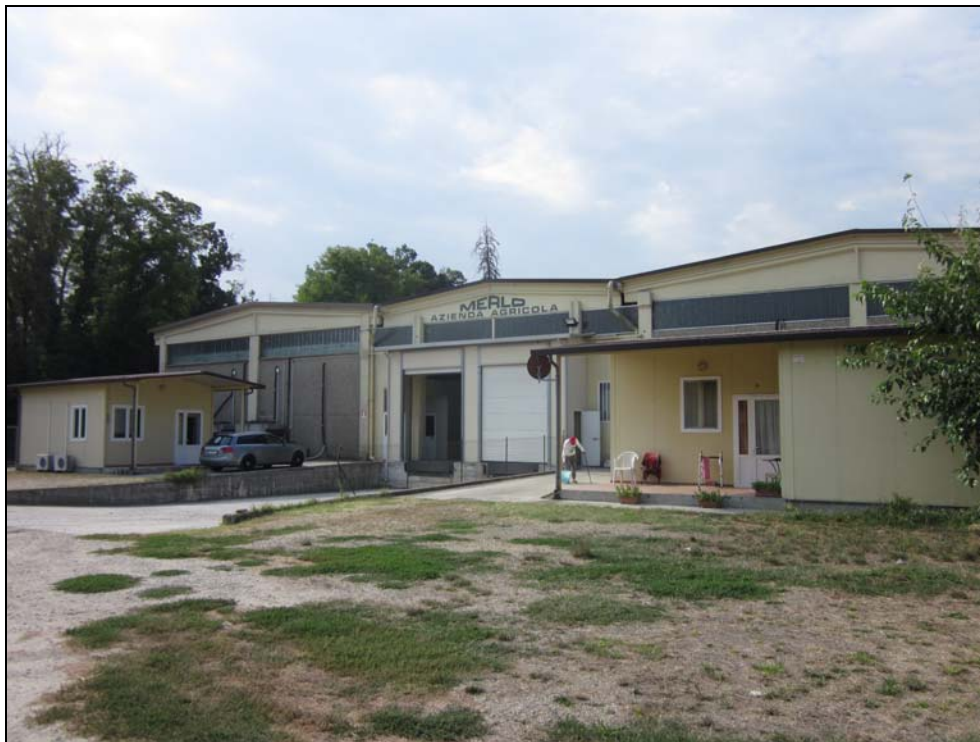
Il fabbricato è stato edificato in fasi successive dagli anni '80 al 2014 in sostituzione a fabbricati agricoli preesistenti di remota edificazione; oggi è funzionale all'attività di lavorazione ortaggi in essere, con la presenza di diverse celle frigorifere per la conservazione dei prodotti dell'azienda.

La tipologia costruttiva è in strutture prefabbricate in cemento armato con tamponamenti in pannelli di cemento armato e in alcune zone in semplici pannelli coibentati; con riferimento alle denominazioni delle zone riportate nella planimetria catastale, il primo capannone costruito nel 1981 (cella frigo cipolla e lavorazione cipolla e aglio) di circa 472 m<sup>2</sup> presenta copertura in lastre di fibrocemento contenute amianto (eternit), mentre le restanti porzioni di fibrocemento ecologico; il secondo capannone costruito nel 1993 (cella frigo aglio, cella frigo scalogno, lavorazione cipolla e scalogno) è simmetrico al primo e di pari superficie (472 m<sup>2</sup> circa); successivamente nel 2001 i due fabbricati sono stati uniti mediante la costruzione di una tettoia inizialmente aperta di circa 469 m<sup>2</sup>. Il capannone è stato successivamente ampliato nel 2005 con ulteriori 1.473 m<sup>2</sup>. Nel 2014 la tettoia aperta centrale è stata chiusa con la realizzazione di due portali di carico dei mezzi e della rampa di carico in cemento.

La pavimentazione del capannone è in cemento; le finestrate perimetrali a nastro forniscono l'illuminazione naturale.

Le altezze intere utili sono quasi tutte pari a 6 metri, eccetto la tettoia (oggi chiusa) adibita a ricovero attrezzi e manutenzione impianti di circa 4,67 m e la piccola porzione in mattoni con il tetto a falda inclinata.

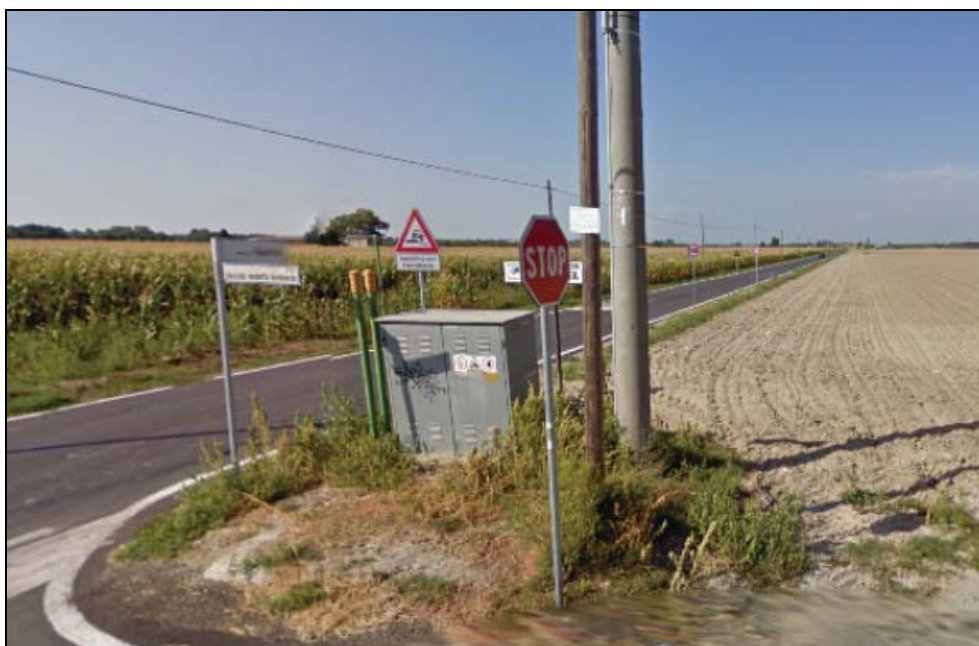
Il fabbricato di cui al mappale 294, per il quale si stima il valore della proprietà dell'area è costituito da una cabina elettrica (la proprietà superficiaria è dell'ente gestore dell'impianto); la superficie di pertinenza del mappale è pari a 4 m<sup>2</sup>, il manufatto è costituito da un piccolo box metallico.

Non sono state reperite le pratiche edilizie della cabina elettrica (mappale 294) e di segnala che la planimetria catastale non è conforme allo stato di fatto, il fabbricato originario è stato evidentemente sostituito con il piccolo box metallico oggi presente.

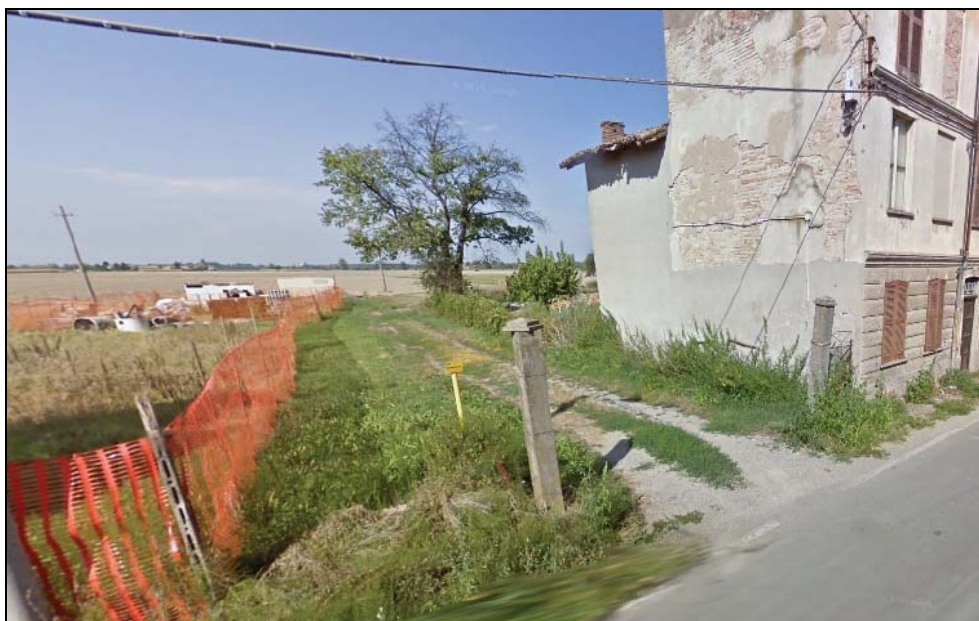
Il terreno di cui al mappale 169 di 312 m<sup>2</sup> è costituito da una strada privata con sbocco su Via Piccola Vedetta Lombarda.
