# TRIBUNALE ORDINARIO - MONZA

### 341/2025

## CONSULENZA ESTIMATIVA GIUDIZIARIA

## LOTTO 1

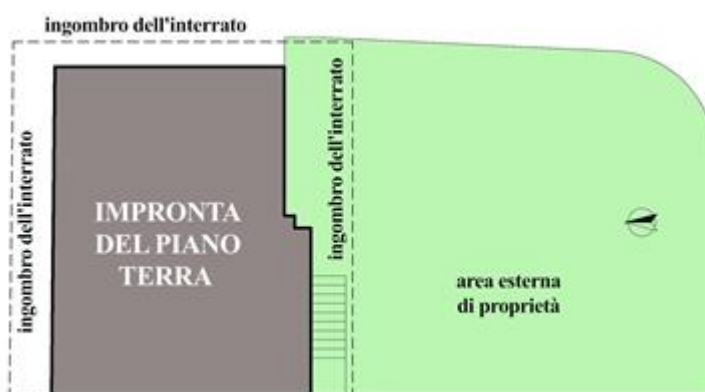
1. il piano interrato sviluppa una superficie superiore all'impronta a terra del fabbricato (si veda l'immagine in calce al paragrafo): lungo i lati Nord ed Est, al di sotto della corte comune e della strada che vi dà accesso, è stata realizzata un'intercapedine aerata con griglie nel marciapiede perimetrale; lungo il lato Sud sono stati ricavati dei vani accessori, tra i quali un servizio igienico nell'angolo Sud-Est;

*L'ingombro del piano interrato (tratteggiato) che eccede le aree di proprietà (campite in grigio e verde)*

Fatto salvo l'avvio di una causa di usucapione – soluzione dai costi e dai tempi ingiustificati rispetto al valore della porzione oggetto del contendere – in via cautelativa, al fine di allineare la rappresentazione catastale alla realtà giuridica, si suggerisce di rendere l'intercapedine un vano chiuso, intercluso, non fruibile e dichiaratamente escluso dalle porzioni di proprietà, mediante la chiusura delle aperture (due porte e una finestra) che vi affacciano. In tal modo, il vano potrà essere omesso dalla rappresentazione planimetrica oppure raffigurato con la dicitura “vano intercluso non di proprietà”.

**N.B.** Al netto dei costi edili, che si stimano in € 1.000, la conseguente inutilizzabilità dell'intercapedine non comporta alcuna variazione del valore stimato dell'immobile, in quanto essa è considerata vano tecnico e non contribuisce alla consistenza dell'unità immobiliare, essendo assunta con indice mercantile pari a zero.

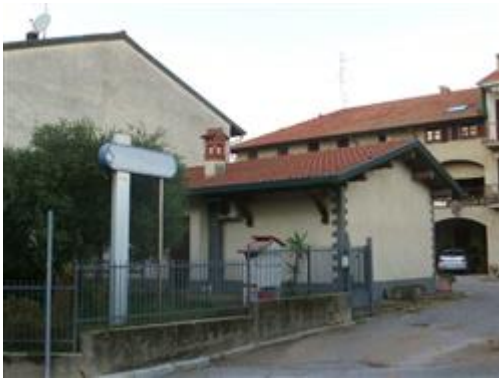
*L'immobile visto da via per Rovellasca*

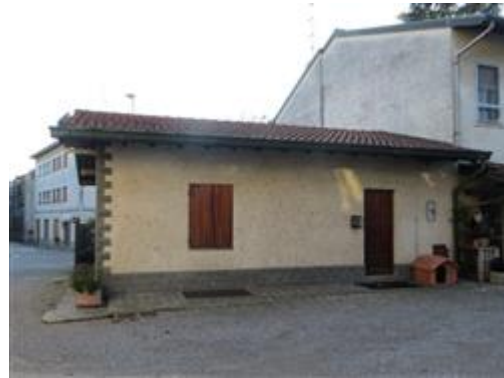
*L'affaccio sulla corte*

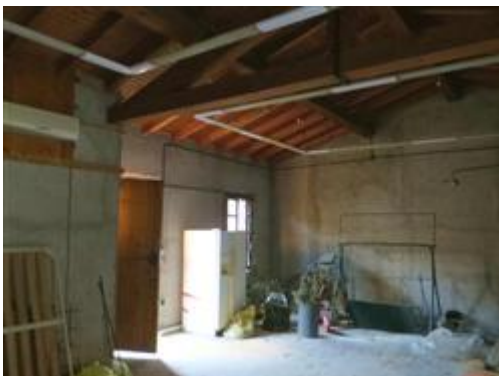
*Il piano terra*

Come già accennato, in tempi recenti l'immobile è stato oggetto di un intervento edilizio parziale, per cui attualmente si presenta allo stato rustico, privo di tramezzi e finiture. Per quanto riguarda gli impianti, si segnala l'esistenza di un quadro elettrico e, al piano interrato, di un bagno in cui è installato un boiler vetusto; se ne desume pertanto che l'immobile risulta dotato degli allacciamenti principali. Tuttavia, considerato il prolungato periodo di inutilizzo e l'assenza di attestazioni che ne comprovino la regolarità, si raccomanda di sottoporre tutte le reti impiantistiche al vaglio di tecnici qualificati prima di qualsiasi utilizzo.

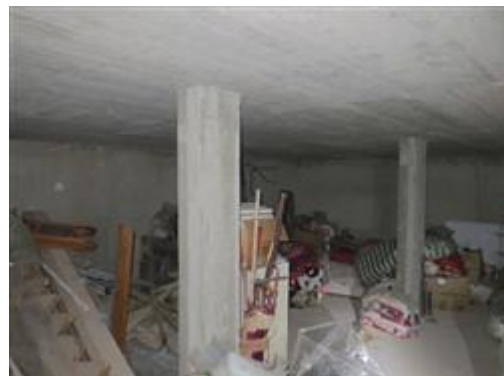
*L'interrato*

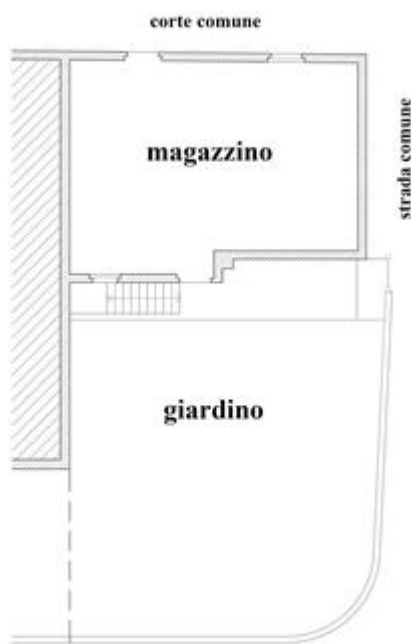
Pianta del piano terra

| descrizione | consistenza | | indice | | commerciale |
|---|---|---|---|---|---|
| Piano terra (59,9 mq netti) | 68,80 | x | 100 % | = | 68,80 |

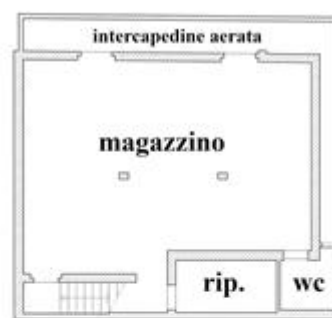
Pianta del piano interrato

| descrizione | consistenza | | indice | | commerciale |
|---|---|---|---|---|---|
| Piano interrato: vano principale (59,9 mq netti) | 67,80 | x | 35 % | = | 23,73 |
| Piano interrato: vano tecnico/intercapedine aerata (13,8 mq netti) | 16,50 | x | 0 % | = | 0,00 |
