# **TRIBUNALE di NAPOLI NORD**

**RGD n° 05/2024"\*\*\*\*\* srl "**

**Consulenza Tecnica d'Ufficio**

**IMMOBILI RIENTRANTI NELL'ATTIVO DELLA  
LIQUIDAZIONE GIUDIZIALE SITI IN FONDI (LT)**

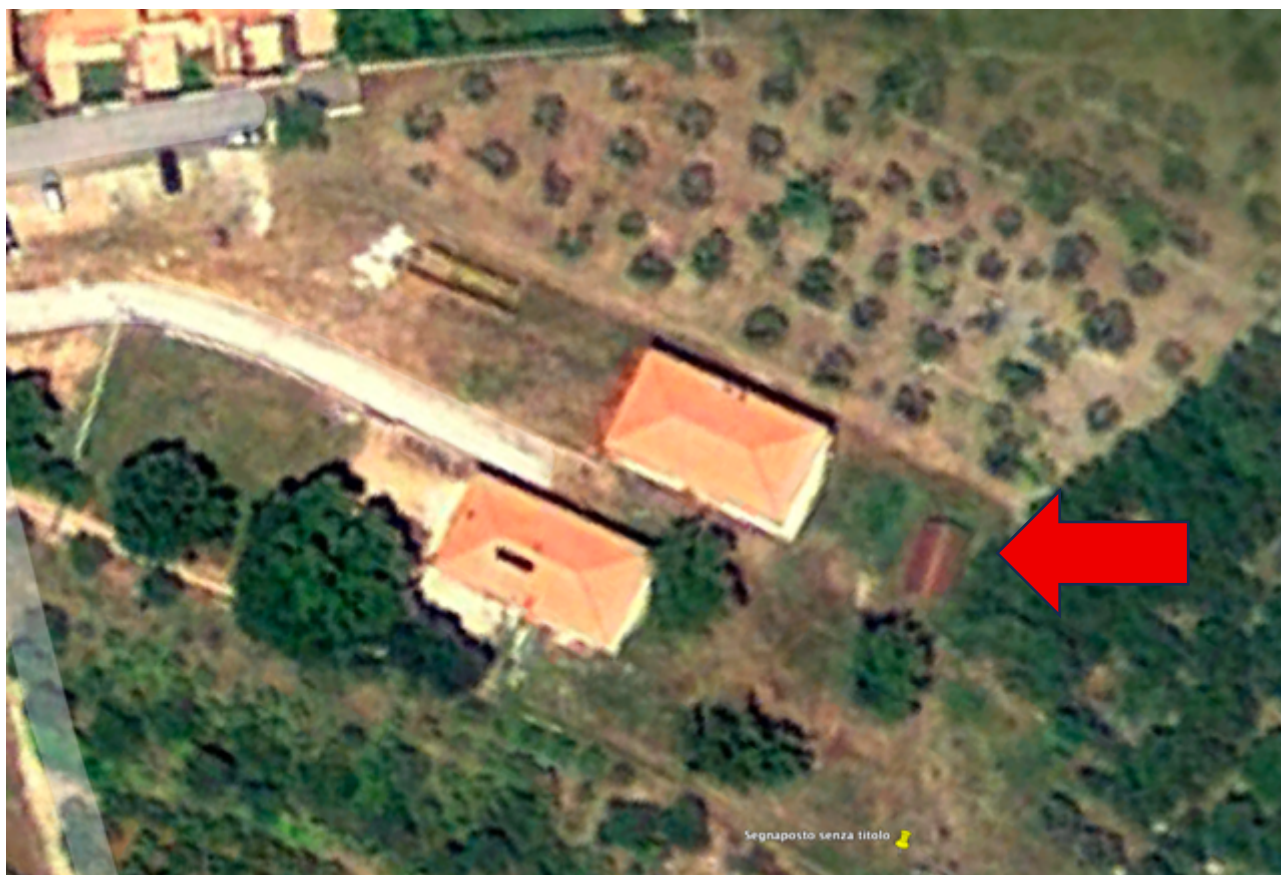
Foto di Google del 2009

Lo scrivente, mediante sovrapposizione e confronto con immagini storiche estratte da Google, ha potuto rilevare che detta struttura risulta presente almeno dal 2009.

Qualora effettivamente ricadente all'interno della proprietà compresa nell'attivo della liquidazione giudiziale, tale corpo di fabbrica dovrà essere rimosso in quanto privo dei necessari titoli e interferente con il patrimonio della procedura.

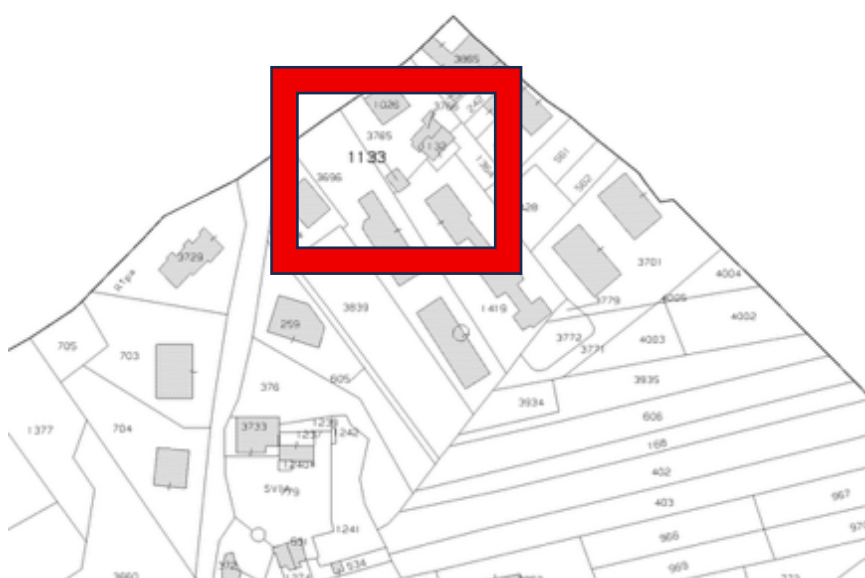
Mappa terreni (VAX) foglio 19 dove si evidenzia la presenza della p.lla  
Immagine della zona del 2000 prelevata da Google Maps

Dal primo fotogramma reperito (anno 2000) si rileva una lieve colorazione che sembrerebbe corrispondere alla copertura del fabbricato insistente sulla particella 1133, mentre, nei fotogrammi dal 2002 al 2009, non risulta

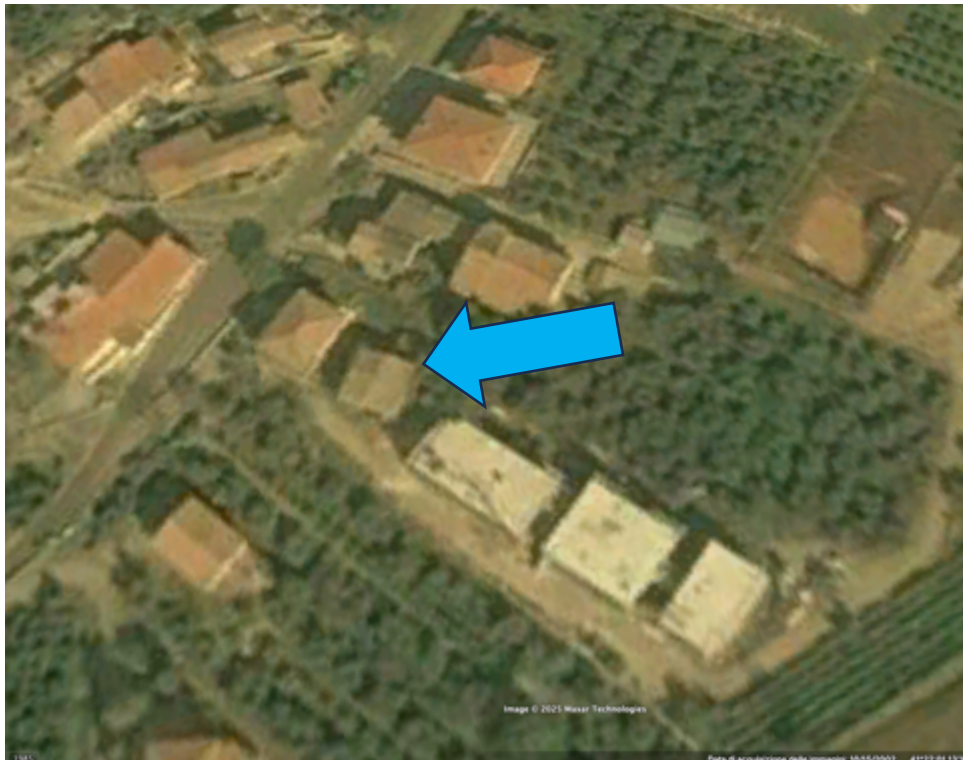
Immagine della zona del 2002 prelevata da Google Maps

La freccia indica la p.lla 1132 venduta all'asta Proc. Esecutiva

più alcuna traccia del suddetto corpo di fabbrica.
