**TRIBUNALE DI CREMONA  
ESECUZIONI IMMOBILIARI**

**PROCEDURA ESECUTIVA IMMOBILIARE n. 55/2025 R.G.E.**

**RELAZIONE di STIMA**

**Per i Beni Immobili siti in Comune di Palazzo Pignano (CR) - Via Barzoni n.1**

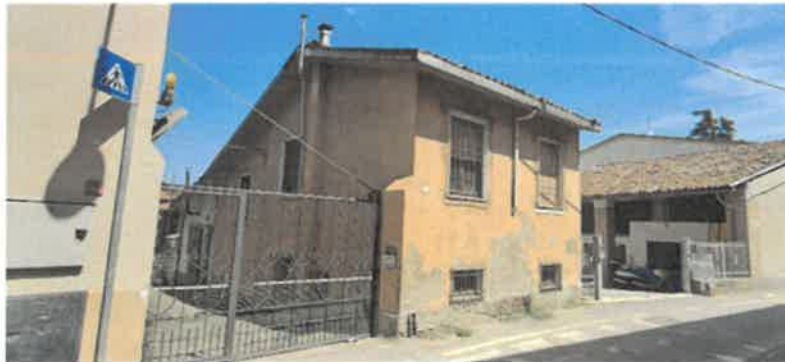
*(canna fumaria sul fronte ovest dismessa successivamente al rilievo fotografico)*
