# TRIBUNALE ORDINARIO BUSTO ARSIZIO (VA)

## ESPROPRIAZIONI IMMOBILIARI

**n° 37/2026**

## CONSULENZA ESTIMATIVA GIUDIZIARIA

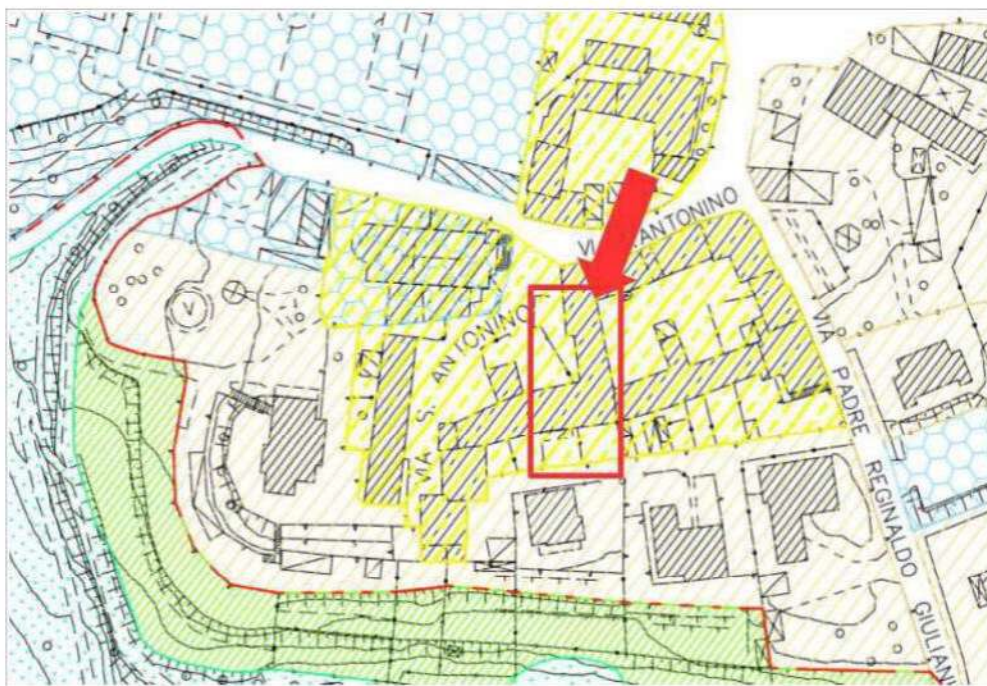
*Stralcio tavola azzonamento PGT vigente, con riquadro e freccia rossa il lotto di terreno in cui inserite le unità oggetto della presente procedura.*

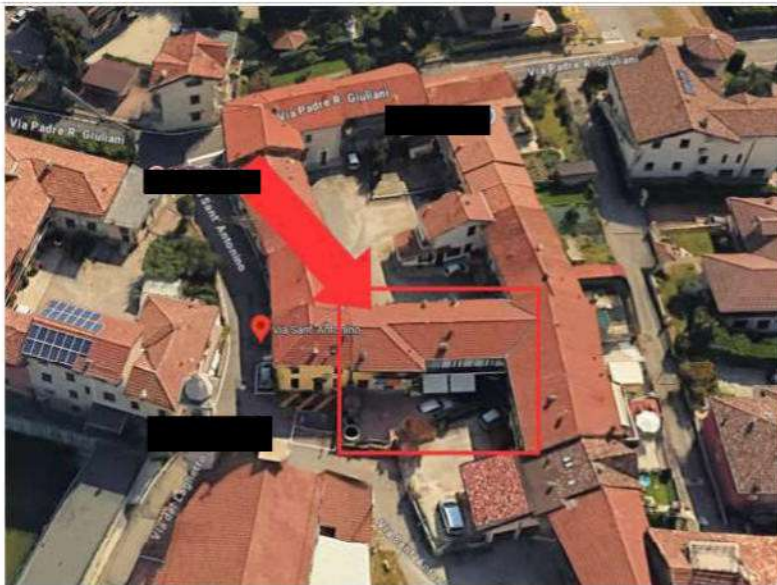
Accesso e fronte su via pubblica. L'accesso all'immobile avviene dallo slargo di Via Sant'Antonino attraverso un cancello carrabile dotato di automazione e cancelletto pedonale. In corrispondenza dell'ingresso pedonale è presente la struttura di ingresso coperta oggetto della difformità "A": manufatto permanente costituito da due setti in cemento armato con rivestimento lapideo in granito faccia vista, collegati da una struttura di copertura in legno a doppia falda rivestita in coppi in laterizio. La recinzione perimetrale è composta da muretto in cls con sovrastante ringhiera metallica a bacchette e piattini, in buone condizioni generali.

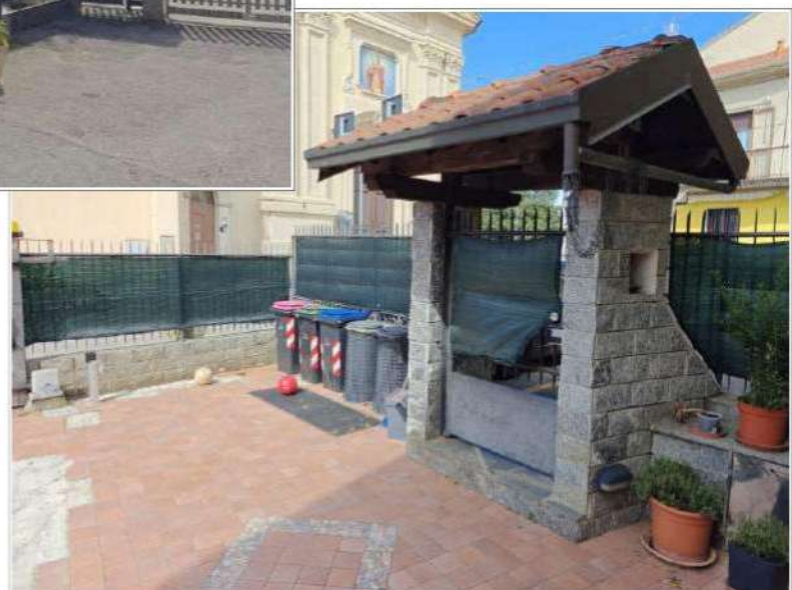
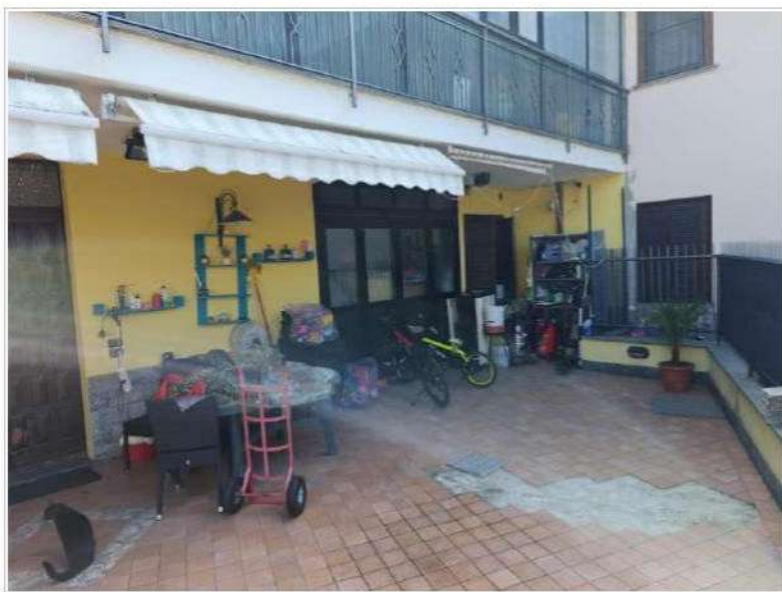
Cortile comune (mappale 2428, circa 120 mq). Il cortile comune pavimentato in piastrelle di cotto presenta uno stato manutentivo complessivamente insufficiente: al momento del sopralluogo si rileva il sollevamento e il distacco di una porzione significativa del rivestimento nella zona centrale, con aree di sottofondo a nudo di estensione apprezzabile che richiedono un intervento di ripristino. Sono presenti due griglie a raso pavimento corrispondenti alle bocche di lupo dei serramenti della cantina.

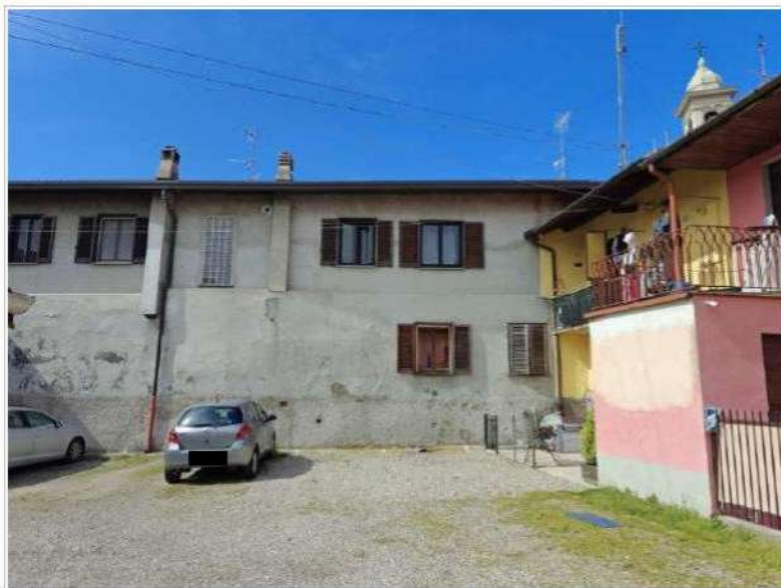
Lo stato conservativo di questo prospetto è sensibilmente peggiore rispetto al fronte sul cortile comune: la facciata presenta un esteso e diffuso degrado dell'intonaco che si estende in altezza per circa un terzo della parete subito sopra la zoccolatura strollata. Il fenomeno si manifesta con distacco e scagliatura dell'intonaco in grandi porzioni, macchie di umidità e presenza di patina biologica alla base del muro, particolarmente concentrata nel lato sinistro del prospetto. Non si rilevano lesioni strutturali evidenti, ma l'entità del degrado richiede un intervento di risanamento

del muro che comprenda il trattamento idrofugo della base, la rimozione dell'intonaco ammalorato e il rifacimento completo dell'intonaco a bassa porosità su tutta la porzione interessata. Anche in questo caso i serramenti e le persiane necessitano di un intervento manutentivo.

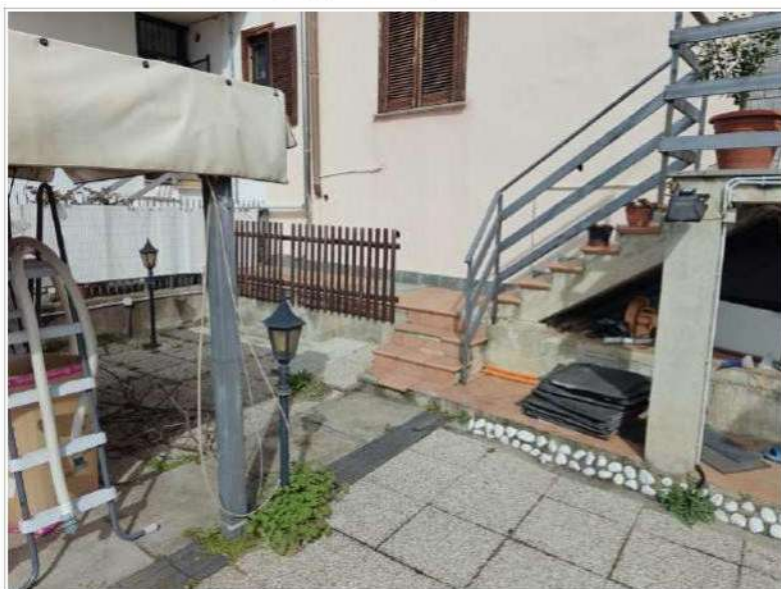
L'area cortilizia esclusiva, accessibile dai corpi A e C, si sviluppa sul lato destro del complesso edilizio ed è delimitata da una recinzione metallica a barre verticali sul fronte verso la strada privata e da muratura sugli altri lati.

La superficie pavimentata è realizzata prevalentemente con quadrotti in cls presumibilmente posati a secco a copertura di una vecchia pavimentazione o direttamente sulla terra sottostante; in prossimità della scala è presente un bordino decorativo in ciottoli bianchi.

La scala di accesso al piano primo (diffornità F), descritta al capitolo 8.1, è visivamente l'elemento dominante dell'area: struttura in cemento armato con gradini rivestiti in piastrelle di cotto e ringhiere in tubo metallico verniciato, con pianerottolo intermedio. Sotto il pianerottolo della scala è ricavato uno spazio di deposito aperto, accessibile dalla quota cortile, attualmente utilizzato per il ricovero di attrezzature varie.

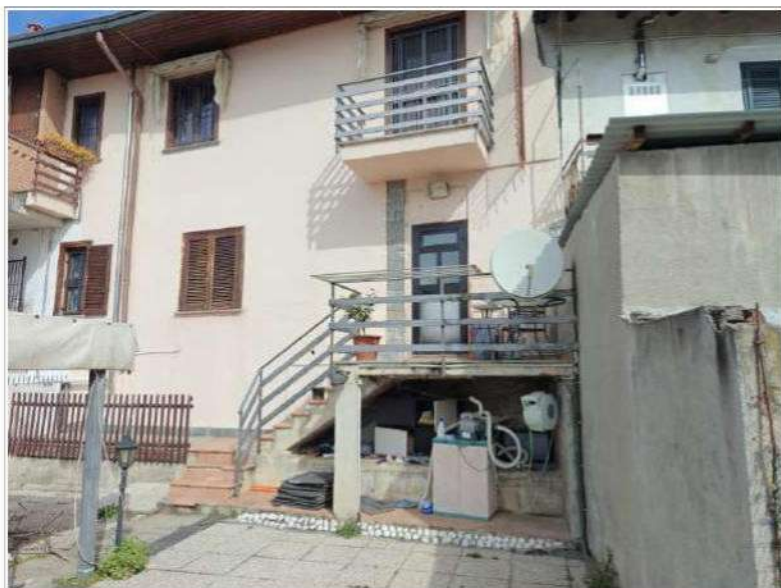
Al momento del sopralluogo l'area si presenta in stato di disordine marcato: la pavimentazione è parzialmente deteriorata con tratti di sottofondo a nudo, la vegetazione infestante cresce tra le giunture delle lastre e lungo il perimetro, e l'intera superficie è occupata da masserizie, attrezzature e materiali di varia natura che ne impediscono qualsiasi utilizzo fruibile. La recinzione metallica è in condizioni sufficienti.

Lo stato conservativo complessivo del Corpo D è da giudicarsi sufficiente, richiedendo come minimo un integrale sgombero, la

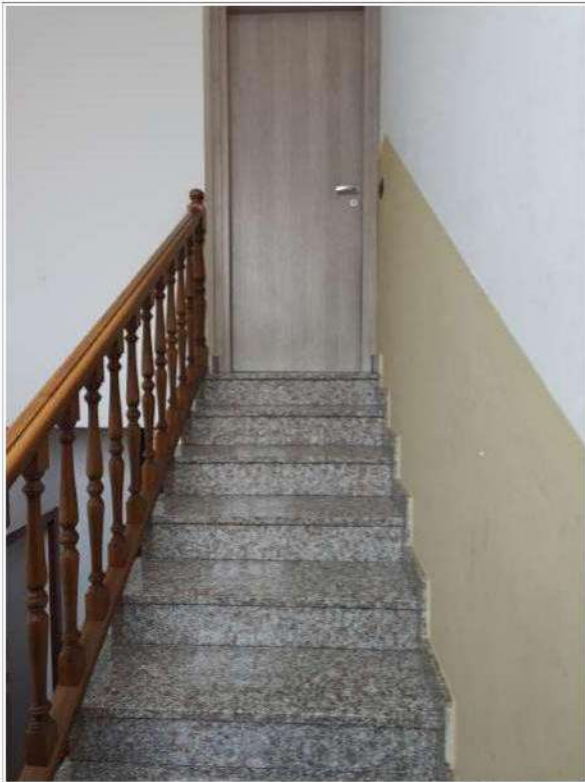
*La porta di ingresso all'appartamento del piano primo con la relativa scala ad uso esclusivo*

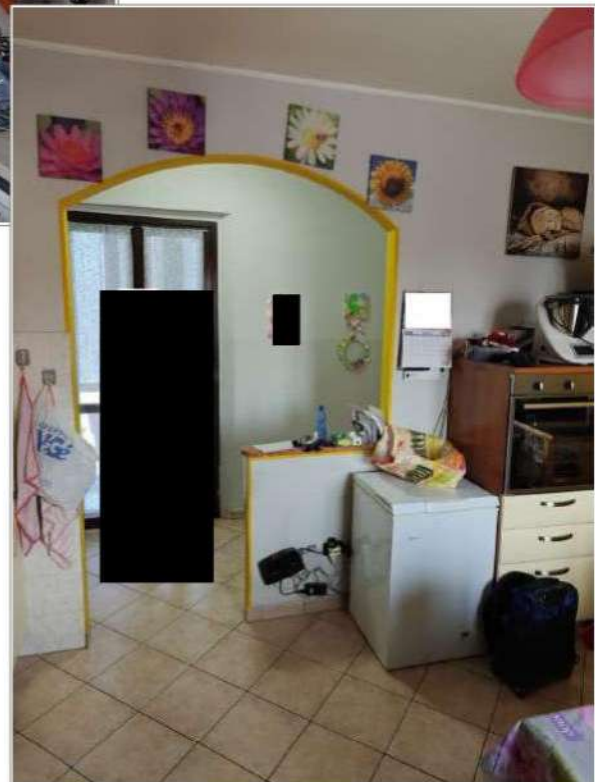
*arco di passaggio posto nella  
parete che divide la cucina  
dal corridoio*

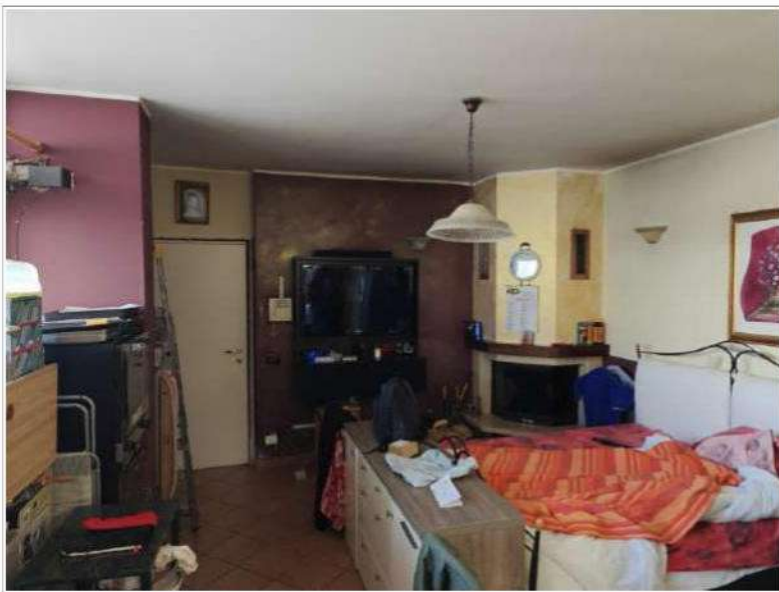
*Foto del box auto  
trasformato abusivamente  
in appartamento*

Nota. La caldaia murale presente al piano terra costituisce l'unica fonte di riscaldamento sia per questa unità abusiva che per il bilocale Corpo A. L'impianto gas e tutti gli allacci dovranno essere rimossi nell'ambito della messa in pristino (cfr. difformità C-D-E).

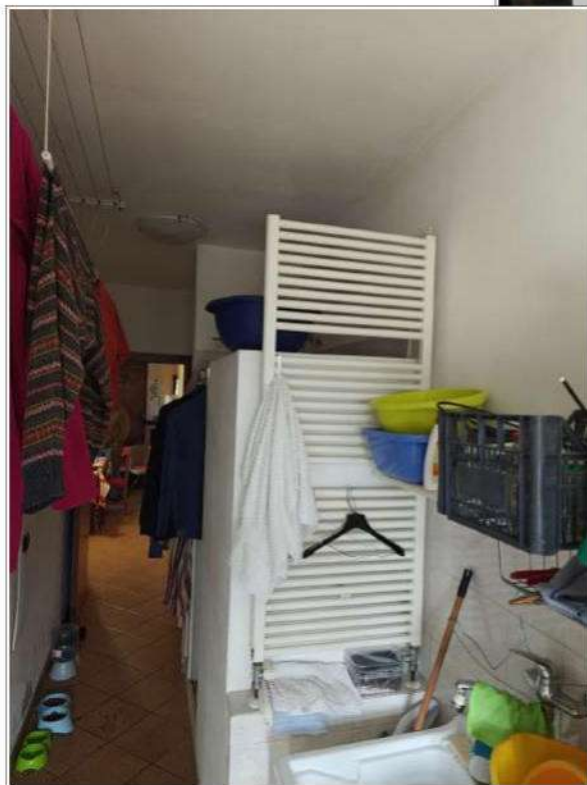
*Il locale ripostiglio  
trasformato in bagno*
