**CONSULENZA TECNICA D'UFFICIO**  
**Tribunale Ordinario di Roma - Sezione VIII**  
**Ruolo Generale: 36522/2020**  
**G.I.: Dott. Alfredo Matteo Sacco**

La sottoscritta Arch. Claudia Ferreri, iscritta all'Ordine degli Architetti di Roma con il n. 10481, convocata all'udienza del 14.09.2021 per il giuramento di rito e la nomina a CTU, ha avuto incarico dal Dott. Sacco, Giudice dell'ottava sezione del Tribunale di Roma, di redigere specifica relazione peritale rispondendo ai seguenti quesiti:

1. SVOLGIMENTO DELLE OPERAZIONI PERITALI
2. INTRODUZIONE AL RAPPORTO DI VALUTAZIONE
3. DESCRIZIONE DEGLI IMMOBILI E STIMA (quesiti 1 e 2)
4. PROGETTO DI DIVISIONE (quesito 3)
5. VALUTAZIONE DELLE OSSERVAZIONI ALLA BOZZA DI CTU
6. INDICE DEGLI ALLEGATI

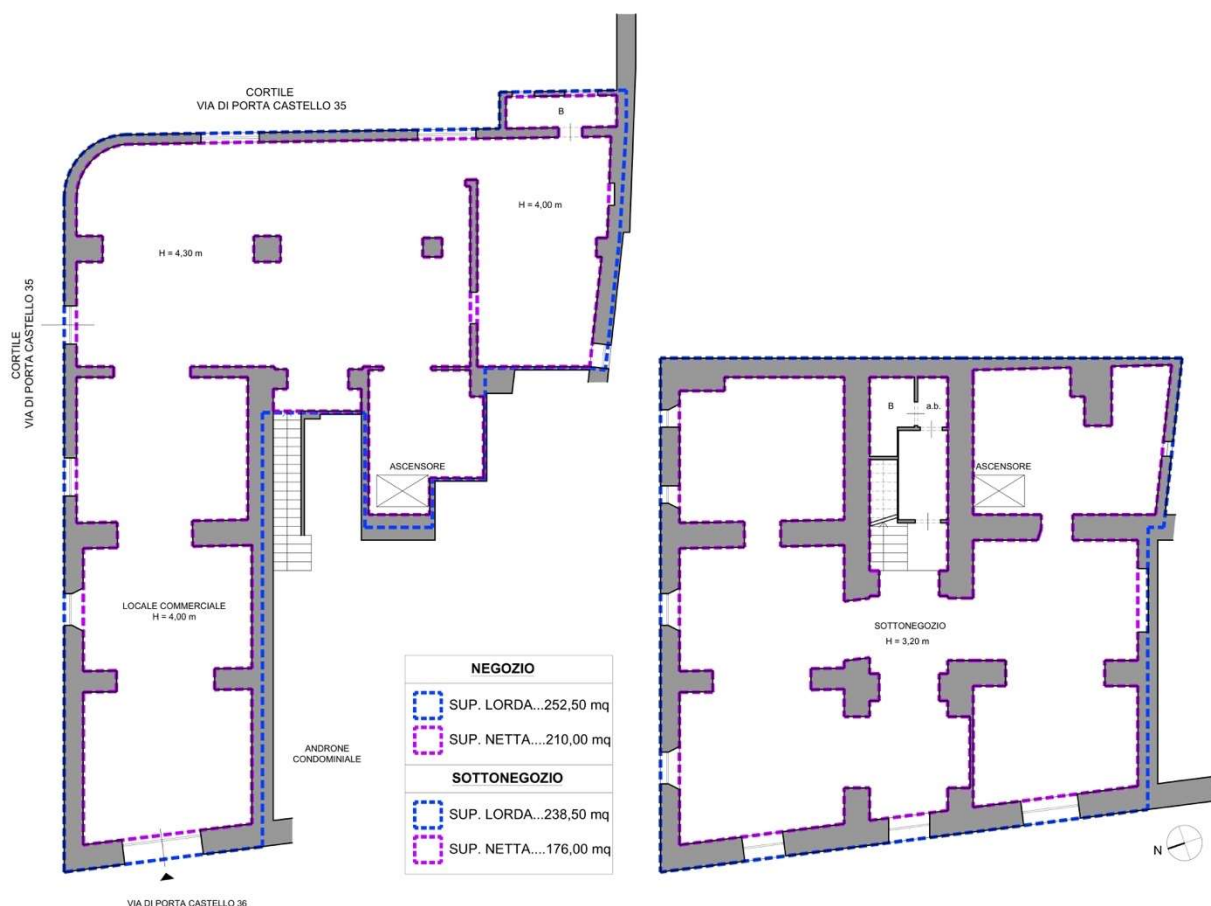
Restituzione grafica delle planimetrie dell'unità immobiliare con indicazione delle superfici – grafico 7

Al piano terra il locale si compone di un unico grande ambiente con pianta a forma di "L", scandito unicamente dalla struttura delle murature portanti, e attualmente risulta interamente occupato dalle scaffalature dei prodotti in vendita. Il negozio è illuminato, oltre che dalla vetrina di ingresso, dalle finestrate presenti lungo i lati che confinano con il cortile pertinenziale, una delle quali permette anche l'uscita verso l'esterno. Inoltre è presente un piccolo bagno nella parte posteriore del locale rispetto all'ingresso, caratterizzato da un rivestimento a smalto e una normale dotazione di sanitari (lavabo, wc). Per quanto riguarda l'altezza, la quota è di 4,30 m misurata dal piano di calpestio fino al soffitto e di 4,00 m nella porzione antistante il bagno.

Si specifica che lo stato dei luoghi, così come rilevato in fase di sopralluogo e riportato nella restituzione grafica (v. grafico 7) risulta conforme con quanto rappresentato nella planimetria catastale in atti, tranne che per l'errata graficizzazione di due finestre al piano terra, posizionate nella porzione posteriore dell'unità immobiliare verso il cortile (la porta-finestra vicino il bagno è in realtà una finestra e - viceversa - la finestra verso il cortile sulla sinistra è una porta-finestra).

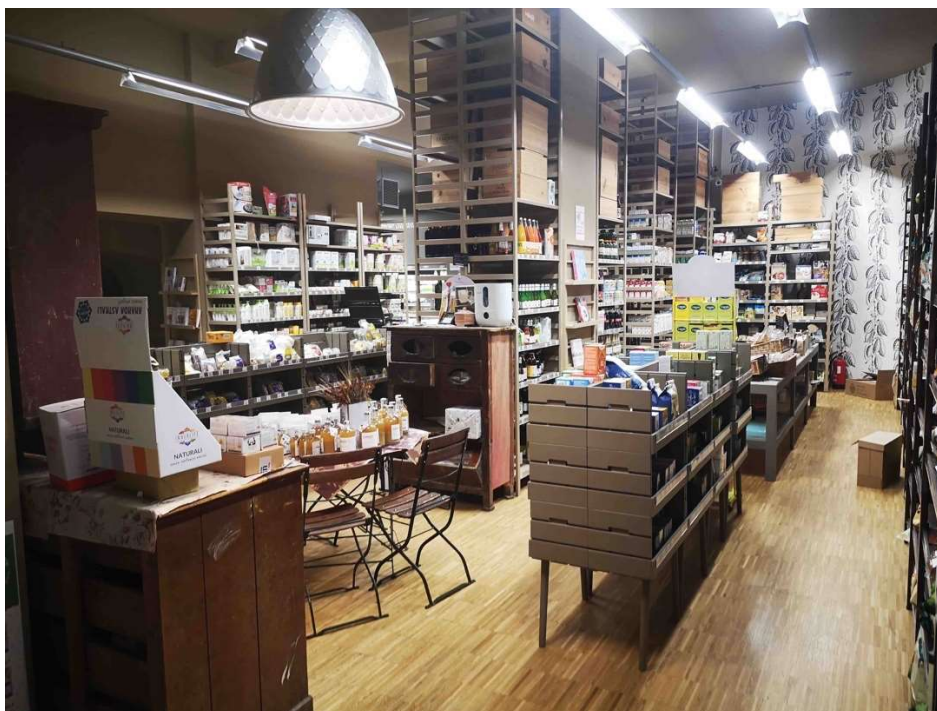
Internamente l'immobile si presenta in buone condizioni manutentive, salvo le normali condizioni di usura che, in ogni caso, non richiederebbero interventi ulteriori rispetto a quelli necessari per la manutenzione ordinaria (tinteggiatura ...).

Interno del locale commerciale al piano terra – foto 8

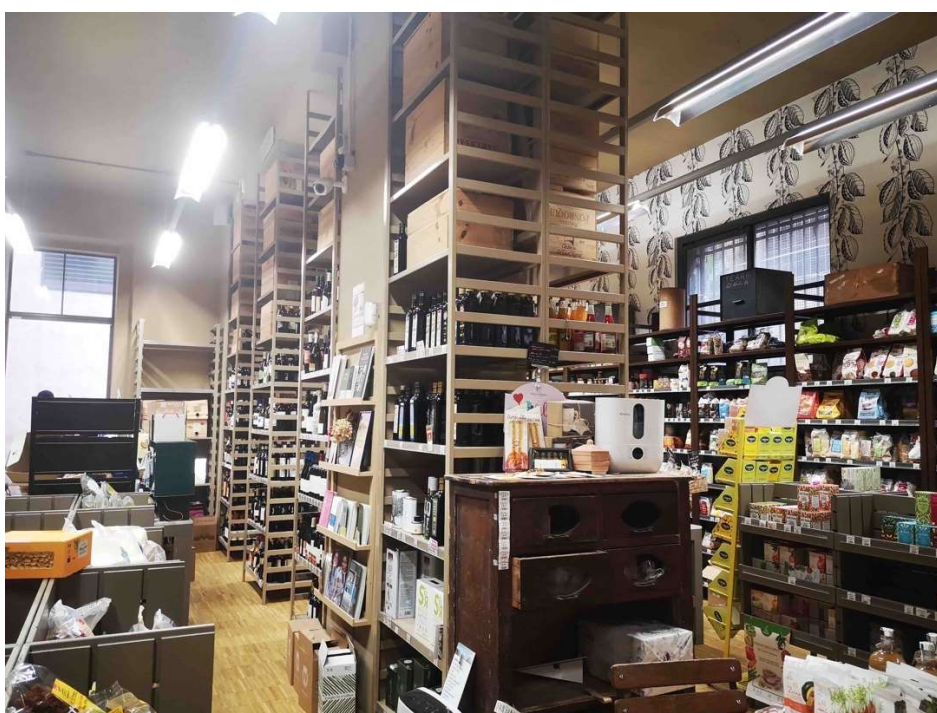
Interno del locale commerciale al piano terra – foto 9

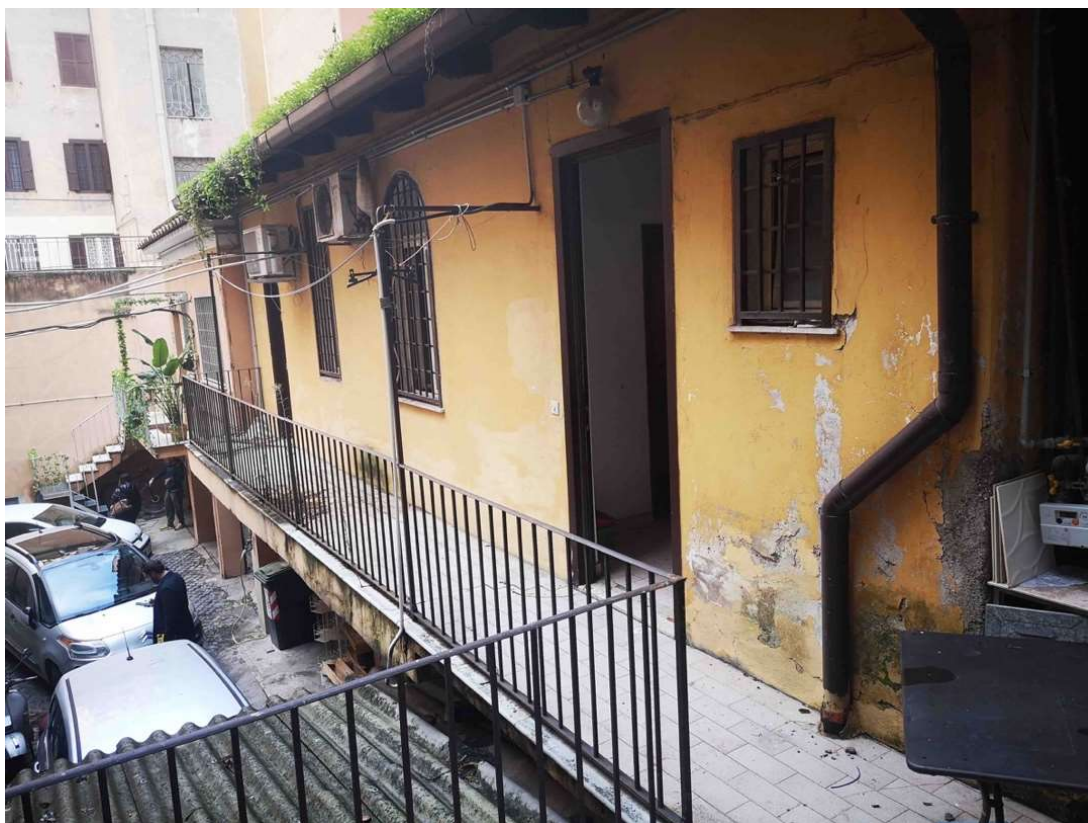
Come rilevato nel corso del sopralluogo e come si evince anche dalle foto allegate, l'unità immobiliare si trova in un pessimo stato manutentivo sia internamente che all'esterno, e tutti gli ambienti - dato anche il generale stato di vetustà - necessiterebbero di importanti interventi di manutenzione e rinnovo, con tinteggiatura, verifica/adeguamento impiantistico, sostituzione infissi e ripristino della pavimentazione.

Esterno dell'unità immobiliare – foto 28

Tuttavia, in considerazione del degrado rilevato, delle spese da sostenere per la regolarizzazione urbanistica dell'immobile (SCIA in sanatoria) e per la necessaria manutenzione sia degli interni che degli esterni (prospetti, copertura,...), si ritiene corretto detrarre un importo pari a € 80.000,00, ottenendo il valore di stima finale di **€ 100.000,00**.

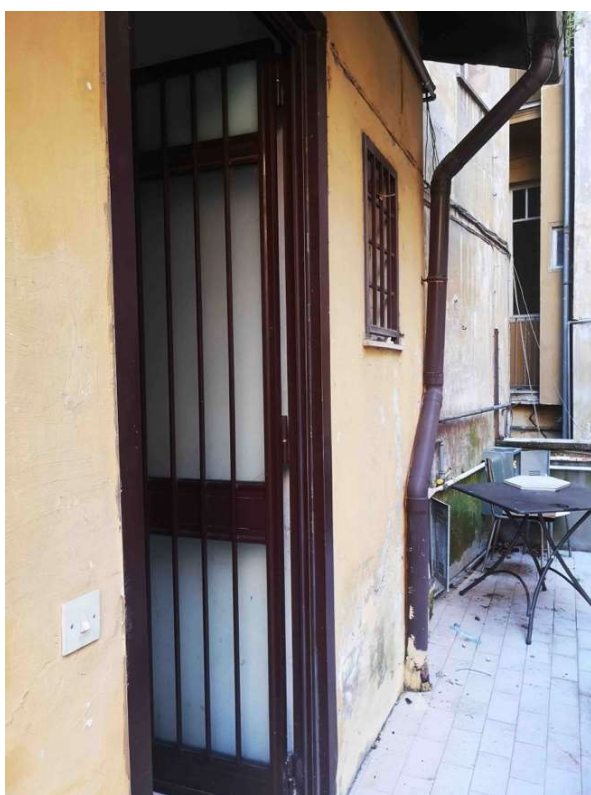
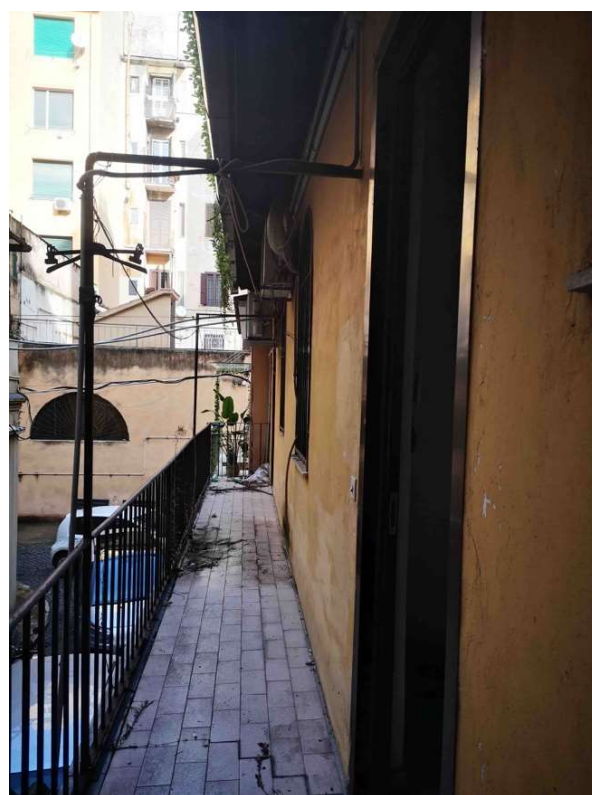
Ballatoio all'esterno dell'unità immobiliare – foto 29

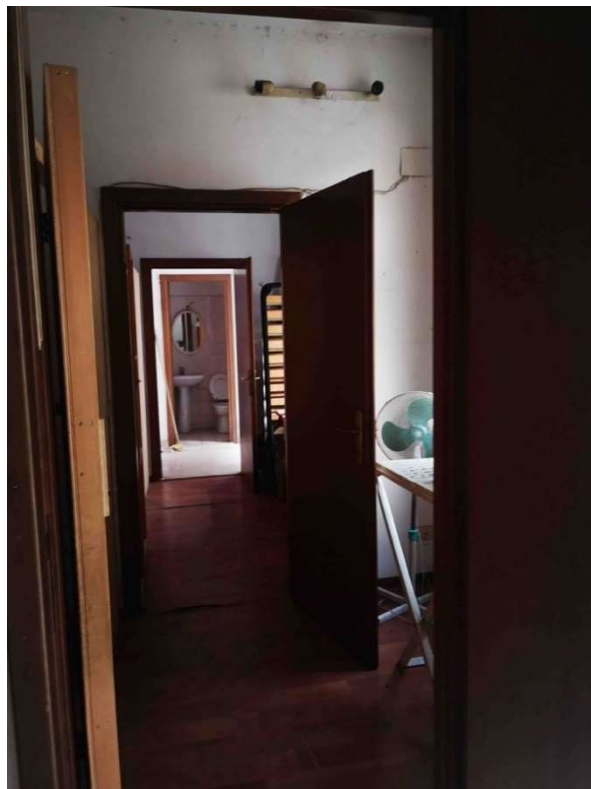
Per quanto riguarda le finiture interne, l'immobile presenta una pavimentazione in legno e piastrelle ceramiche, oltre che un rivestimento sempre ceramico sulle pareti del bagno e della cucina. Gli infissi sono del tipo con profilo metallico e sono dotati di grate esterne. Quanto invece agli impianti si segnala che, allo stato attuale, non risulta disponibile la documentazione o le certificazioni relative alla regolarità degli impianti, né tantomeno – considerato il pessimo stato manutentivo dei luoghi - è stato possibile, in sede di sopralluogo, verificarne l'effettivo funzionamento.

Interno dell'unità immobiliare – foto 30

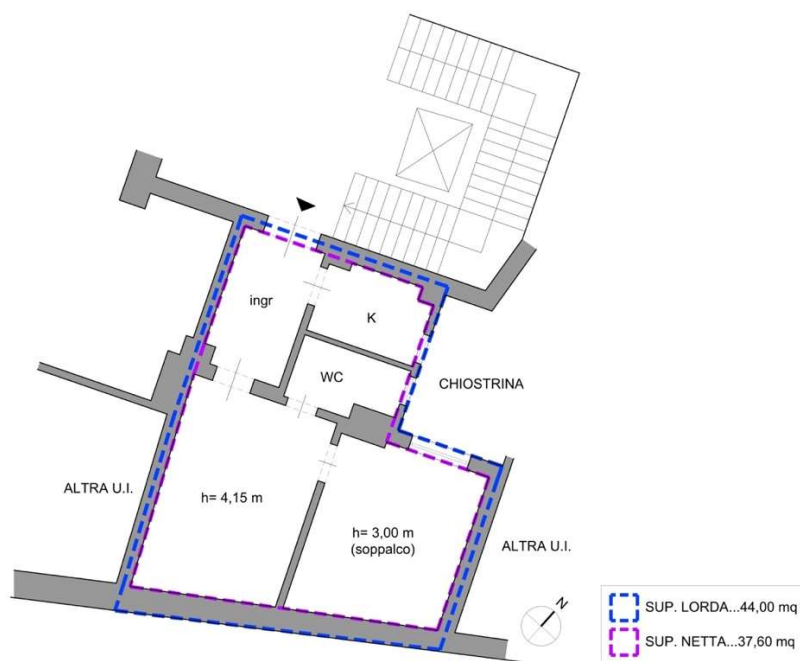
L'appartamento si sviluppa al piano terra dello stabile (ex abitazione del portiere) e come si evince dall'elaborato grafico sotto riportato si compone di un ingresso, una cucina, un bagno e due camere comunicanti, delle quali solo una dotata di finestra. Gli unici affacci verso l'esterno, presenti nella cucina, nel bagno e nella camera anzidetta prospettano verso un'angusta chiostrina, priva di qualsiasi decoro architettonico, fatiscente e in evidente stato di abbandono, posizionata nella parte posteriore del cortile del condominio di via di Porta Castello n. 35 alle spalle della scala esterna (v. foto 39 e 40).

Restituzione grafica della planimetria dell'appartamento con indicazione delle superfici –  
grafico 35

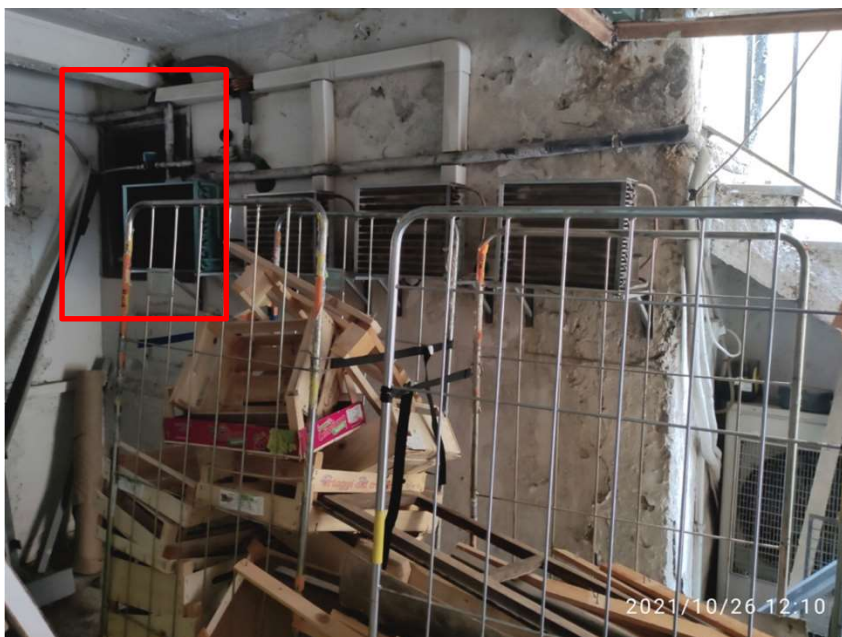
Sul punto, segnalando in via preliminare come tali deduzioni non rilevino ai fini della stima dell'unità immobiliare, si conviene con il CTP recependo tali rilievi (con relativa modifica del grafico di cui alla pagina 12) ad eccezione dell'affermazione secondo cui una delle finestre del bagno al piano terra sarebbe chiusa. Dall'analisi delle immagini allegate alla stessa relazione del CTP, infatti, è ben chiara la presenza di detta finestra a sinistra dei motori dei condizionatori (v. foto sottostante).

Finestra del bagno al piano terra (immagine allegata alle Osservazioni del [REDACTED])
