# TRIBUNALE DI LAGONEGRO

*Esecuzione Immobiliare 8 - 2022*

*Perizia dell'Esperto ex art. 568 c.p.c.*

**Bene 1 – Abitazione e locale deposito, ubicato in Buonabitacolo (SA) Via Brandileone, 81 Fg.10 Part. 133.**

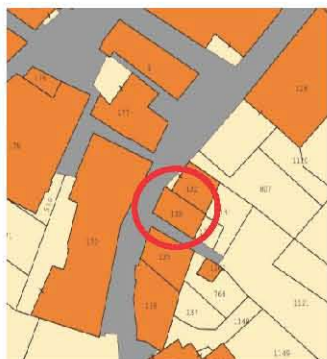
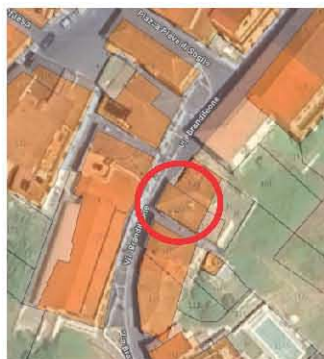
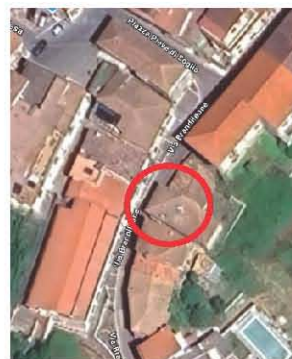
Il bene confina ad Ovest con strada Comunale Via Brandileone a Sud con vicoletto di Via Brandileone ad Est con la particella 134 e a Nord con la Particella 132.

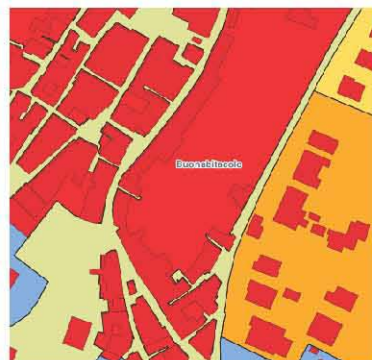
A - Centro Storico

Il bene ricade all'interno del Comune di Buonabitacolo (SA) in "zona A- Centro Storico" del Piano Regolatore Generale.
