# TRIBUNALE ORDINARIO - MACERATA

## ESPROPRIAZIONI IMMOBILIARI

### 84/2025

## CONSULENZA ESTIMATIVA GIUDIZIARIA

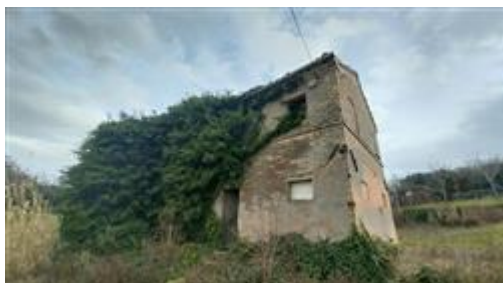
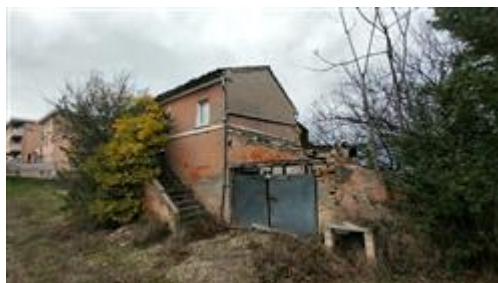
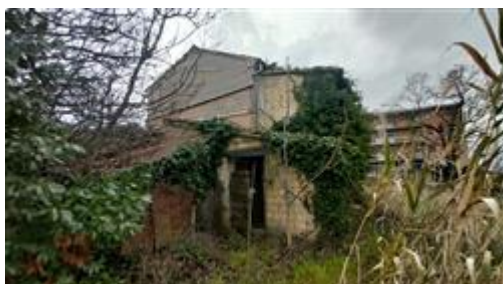
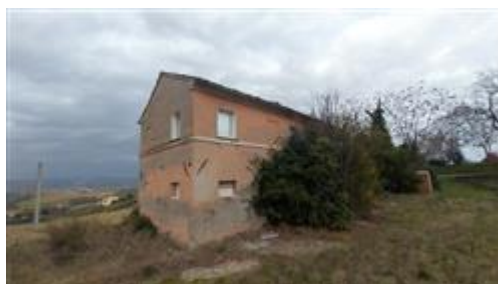
Dall'analisi effettuata in sede di sopralluogo, il fabbricato si presenta inserito in un contesto rurale con ampia presenza di vegetazione spontanea e alberature che, in parte, interferiscono con la piena visibilità e fruibilità dei fronti edilizi.

Il prospetto principale evidenzia un edificio di tipologia rurale tradizionale, con finitura esterna ad intonaco tinteggiato e copertura a falde inclinate in laterizio tipo coppi, coerente con la tipologia costruttiva del "casale marchigiano" già descritto.

Si rileva la presenza di aperture finestrate di dimensioni contenute, con, al piano primo, infissi di tipologia recente rispetto all'impianto originario, evidentemente sostituiti in epoca recente. Il prospetto appare nel complesso omogeneo, seppur con segni di vetustà delle finiture esterne.

Sul lato Est del fabbricato è presente un manufatto accessorio (realizzato in appoggio al corpo principale) ad uso garage/deposito, caratterizzato da struttura semplice e non perfettamente integrata con il corpo principale, con evidenti segni di degrado dei materiali e parziale ammaloramento della copertura. Sono presenti altri piccoli locali deposito e una tettoia di circa 4 mq.

Dal sopralluogo, sulla parte esterna dell'edificio è stata rilevata la presenza di "catene e chiavi" in corrispondenza del solaio tra piano terra e piano primo, per il miglioramento della stabilità dell'edificio. Dallo stato di ossidazione delle catene, si deduce che si tratta di un intervento non di epoca recente.

Sul lato Nord dell'edificio sono anche presenti fessurazioni in corrispondenza delle finestre del piano terra.
