# **TRIBUNALE ORDINARIO - TORINO -**

## **CONSULENZA ESTIMATIVA GIUDIZIARIA**

UNITA' IMMOBILIARE RESIDENZIALE

in Villafranca Piemonte (TO), Frazione Bussi n. 21

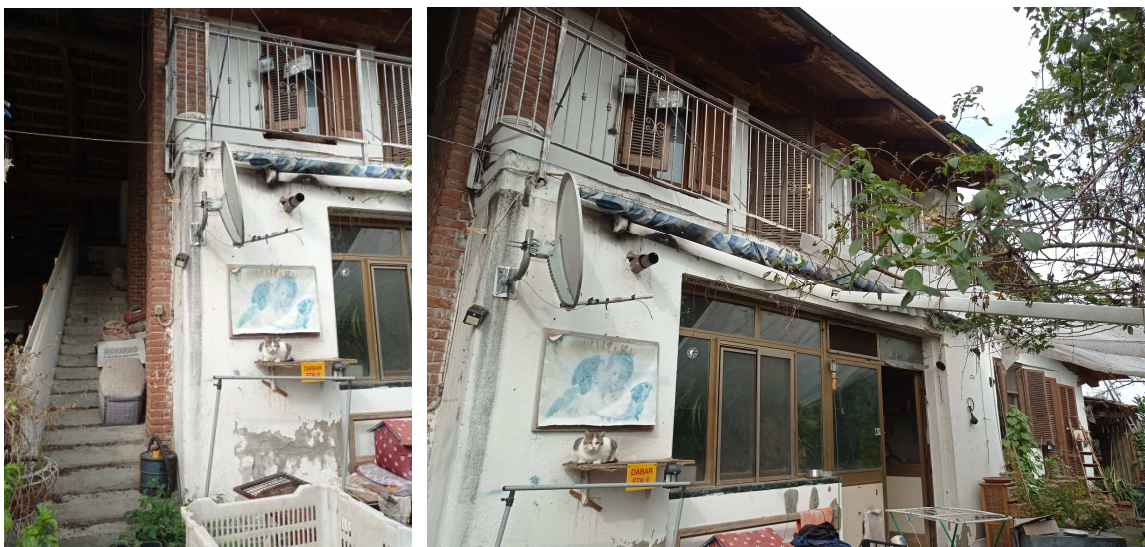
La struttura del fabbricato è parte in muratura portante e parte in cemento armato ed i tamponamenti esterni sono in intonaco; la struttura del tetto è in legno.

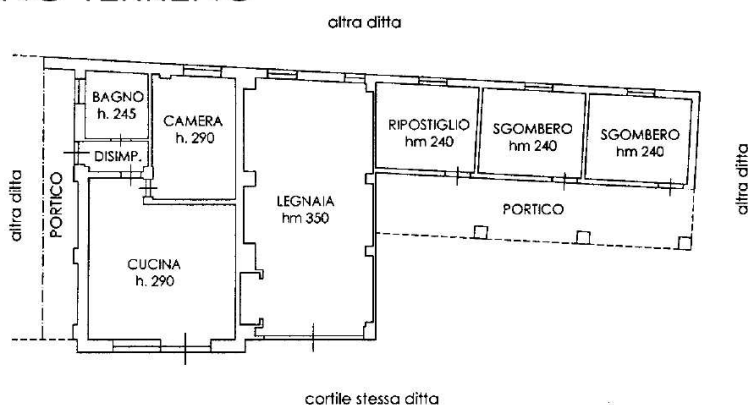
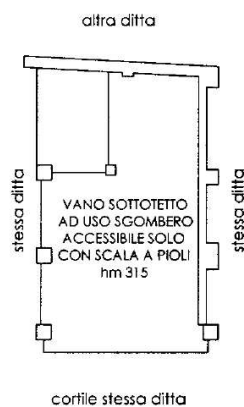
*planimetria catastale*

L'assetto planimetrico attuale dell'unità immobiliare, raffrontato con la planimetria catastale, presenta le stesse difformità sopra evidenziate.

L'immobile risulta quindi **non conforme ma regolarizzabile**.

Per regolarizzare quanto rilevato sarà necessario presentare presso l'Ufficio del Catasto una variazione planimetrica per modifiche interne e di facciata. Il costo relativo alla redazione della pratica catastale da presentare a firma di un professionista abilitato ammonta orientativamente a € 600 (compresi oneri previdenziali ed iva) oltre ai relativi diritti di presentazione (attualmente pari ad € 50,00).
