TRIBUNALE ORDINARIO DI TREVISO

ESECUZIONE IMMOBILIARE N. 119/2025

## RELAZIONE PERITALE

### **COMUNE DI PREGANZIOL**

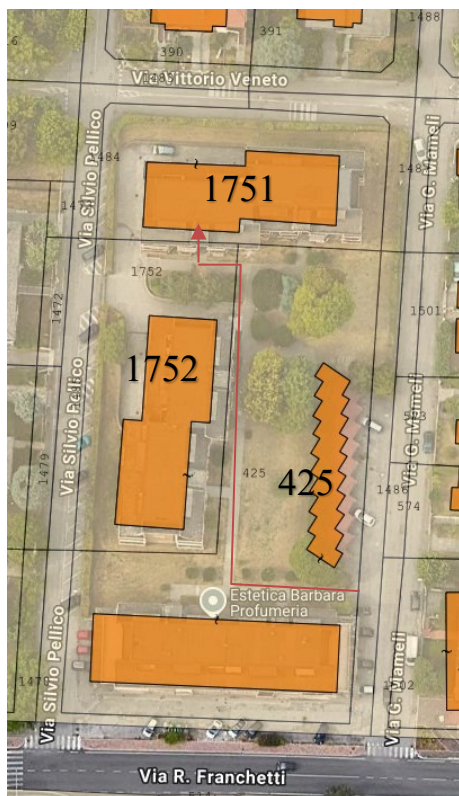
Il bene in oggetto è accessibile attraversando l'ampia area scoperta del complesso condominiale, fino a giungere al vano scala contraddistinto alla lettera "E", dal quale si raggiungono i locali abitativi al piano primo.

L'unità è composta dai seguenti locali: un locale d'ingresso, una cucina servita da una terrazza, un locale soggiorno-pranzo servito da una terrazza, che il

giorno del sopralluogo risultava adibita a camera, un disimpegno, un bagno, due camere da letto, di cui una servita da un'ulteriore terrazza, ed un ripostiglio.
