# Tribunale di Napoli

ESECUZIONE IMMOBILIARE n. 215/2024 R.G.E.

### Relazione di stima

L'esperto stimatore  
dott. ing. Davide Portolano

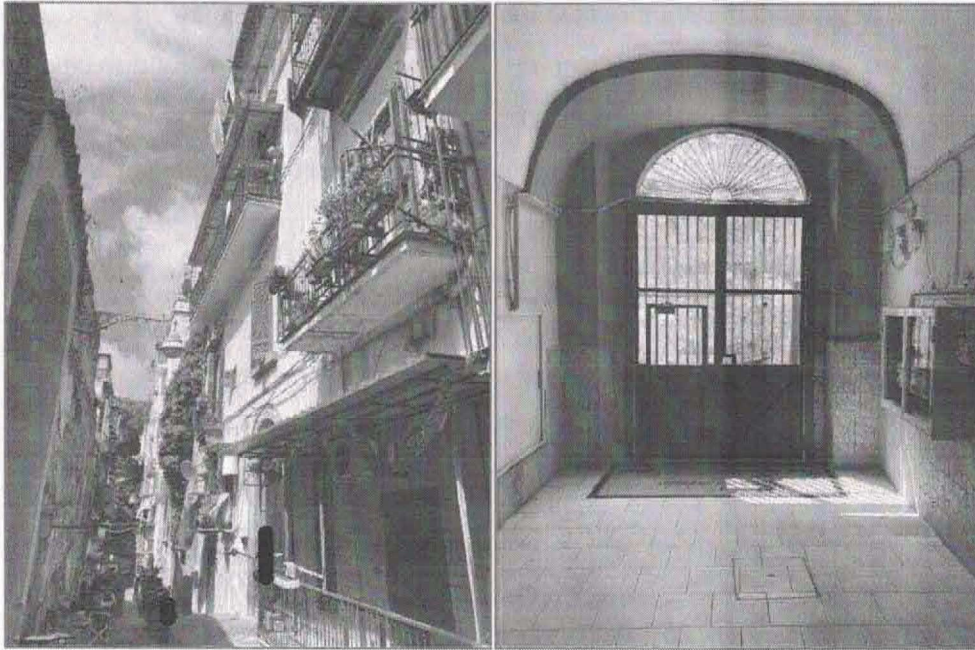
Esso risulta articolato in cinque quattro fuori terra (piano terra e tre piani in elevazione), con impianto ascensore, con una piccola corte interna accessibile dall'androne di ingresso da Vico Tessitori ai Miracoli n. 26. Lo stato dei prospetti esterni risulta nel complesso **discreto**, dovendosi segnalare un diffuso ammaloramento della tinteggiatura

nonché, in alcuni punti (in particolare in corrispondenza dei sottobalconi), il distacco localizzato dell'intonaco.

L'interno del fabbricato (androne, cortile e cassa scale) presenta, parimenti, uno stato conservativo complessivamente **discreto**, essendo rinvenibili puntuali ammaloramenti e distacchi della tinteggiatura.

Figura 2. Prospetto del fabbricato da Vico Tessitori ai Miracoli (sinistra) e androne/cortile interno (destra).

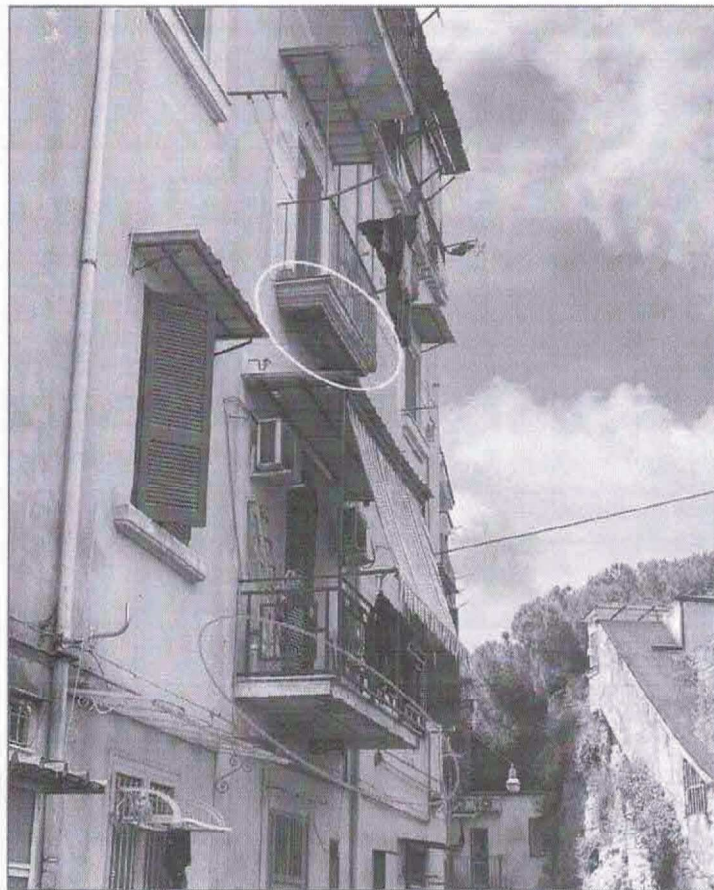
impianto pari a 0,62 x 2,81 m (superficie pari a circa 1,7 mq); l'attuale balcone deriva, quindi, dall'abusivo ampliamento di quello originario, circostanza di cui si trae conferma anche dalla mera osservazione del prospetto nord del fabbricato, ciò sia operando il confronto con il balcone al piano secondo, posto sulla medesima verticale di quello in oggetto, che conserva ancora le originarie dimensioni di impianto, sia rilevando la presenza, sotto la soglia dell'attuale balcone abusivamente ampliato, delle antiche staffe in ferro (analoghe a quelle ancora presenti al piano secondo) poste a supporto della originaria soglia in pietra;

Figura 6. Balcone dell'appartamento pignorato (cerchiato in rosso).  
Balcone originario afferente al piano secondo (cerchiato in giallo)
