# PERIZIA TECNICA DI STIMA

1. [REDACTED]  
[REDACTED]  
Per semplicità di Seguito "[REDACTED]";
2. [REDACTED]  
[REDACTED]  
Per semplicità di seguito "[REDACTED]";
3. Immobile sito in **Orvieto (Tr)** alla **piazza Sirio n. 11**.  
Censito presso il N.C.E.U. al foglio **251**, particella **65**, subalterno **3**.  
Per semplicità di seguito "Orvieto"

**- Immobile di "Orvieto" -**

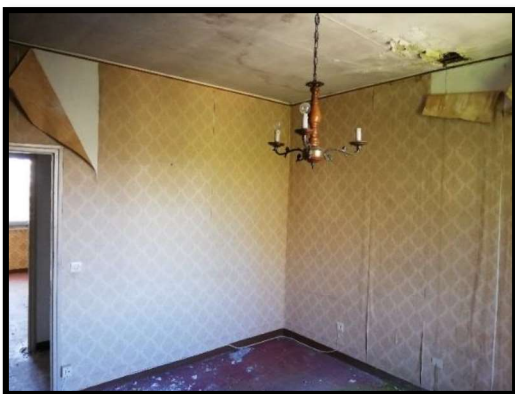
Foto 9

Lo stato conservativo dello stesso risulta essere del tutto fatiscente con particolare menzione delle strutture portanti del solaio di copertura le quali versano in uno stato di degrado assoluto tale da compromettere, in alcuni punti, la statica stessa dell'elemento. (vedi foto 9 e 10).

15% - abbattimento e ricostruzione del solaio di copertura
