**Esecuzione Immobiliare R.G.E. n. 80 / 2025**

**CONSULENZA TECNICA d'UFFICIO**

**Appartamento – Lotto n. 1**

**Appartamento – Lotto n. 2**

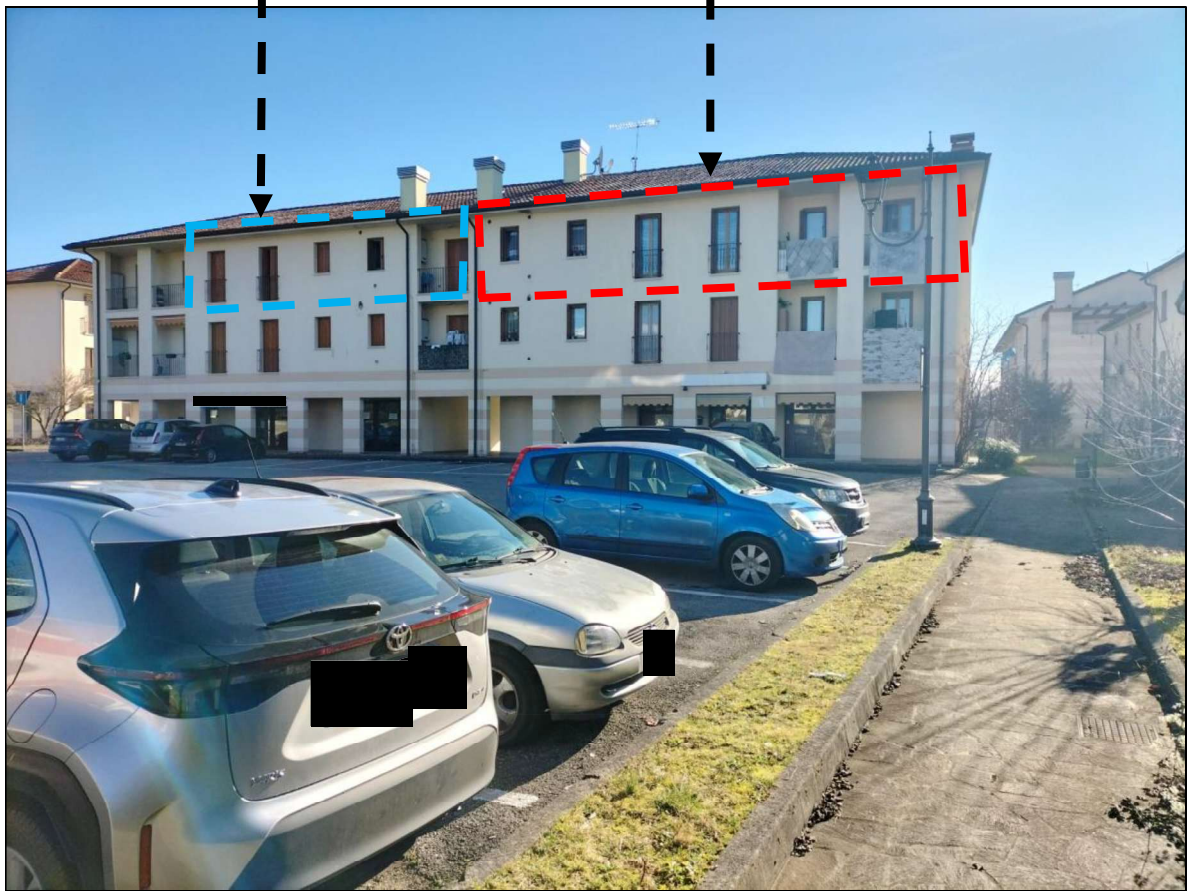
**Foto – vista da Nord/Ovest del Condominio dove sono inseriti  
gli immobili oggetto di esecuzione**

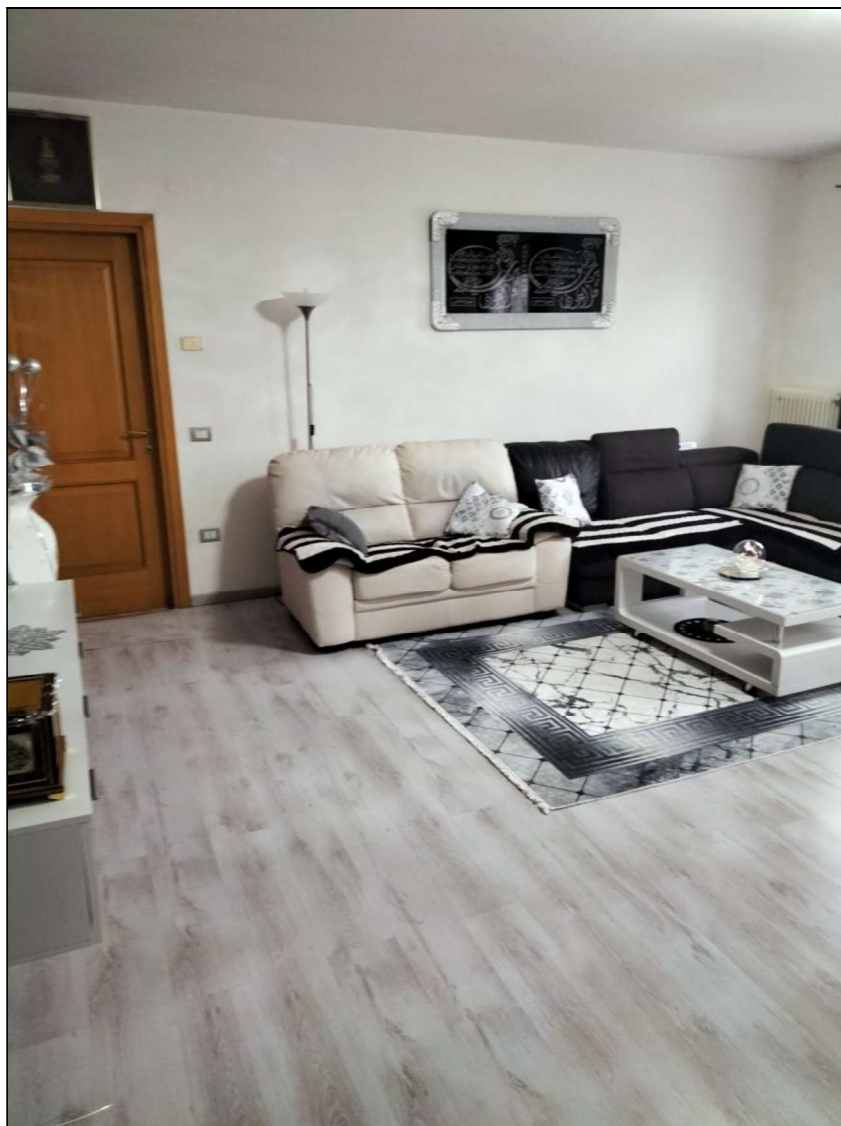
La realizzazione del complesso immobiliare, e quindi dell'appartamento, come precedentemente detto, risale al 2000/03; le costruzioni in tale periodo venivano realizzate con una buona/discreta attenzione sia nei materiali usati che in generale all'impiantistica. Lo stato attuale interno dell'appartamento denota una buona/discreta consistenza e qualità per i materiali impiegati; si sono rilevate alcune tracce di umidità (deterioramento di parte dei pavimenti in legno - zona camere); buono lo stato dei serramenti in legno; i pavimenti interni sono parte in piastrelle con sovrastante pavimento sintetico-linoleum (per la sola zona giorno) e in legno per le camere, i pavimenti e i rivestimenti del bagno sono in piastrelle, i pavimenti delle due logge/terrazze sono in piastrelle;

**Vista zona giorno – cucina**
