## Tribunale di Napoli Nord

Procedimento N. 298/2024 RGE

**Perizia di Stima** dell'immobile pignorato sito nel Comune di Aversa  
(CE) alla via Maiuri n. 25, riportato [REDACTED]

# Francesco Taglialatela

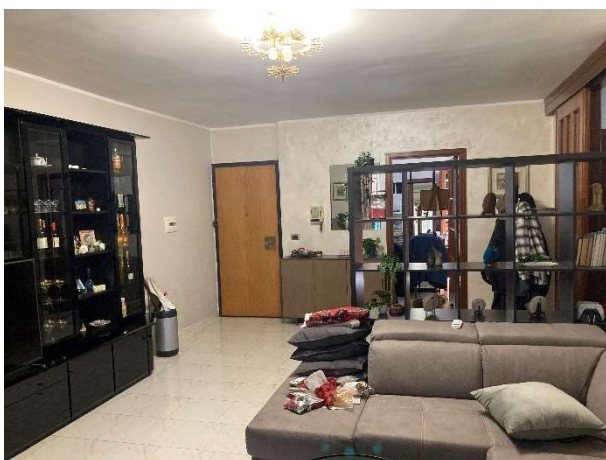
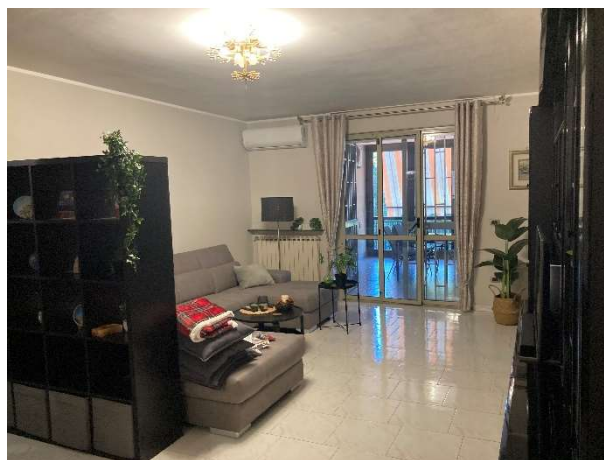
Foto ingresso\_salone

pavimentazioni e dei rivestimenti, degli infissi esterni ed interni delle finiture delle pareti e dei soffitti, è complessivamente buono; l'impianto elettrico, l'impianto idrico e l'impianto di riscaldamento appaiono in buono stato funzionale, gli stessi necessitano di modesti interventi manutentivi.

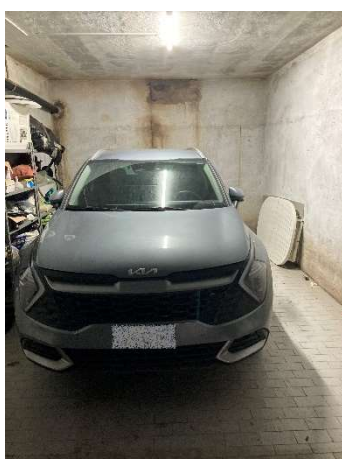
Foto garage

Lo stato manutentivo e di conservazione del garage, nella fattispecie delle pareti, del soffitto, della pavimentazione e della modesta dotazione impiantistica, è complessivamente discreto. E' da segnalare un buon stato di conservazione e manutenzione dell'edificio in cui è ubicata detta unità immobiliare.

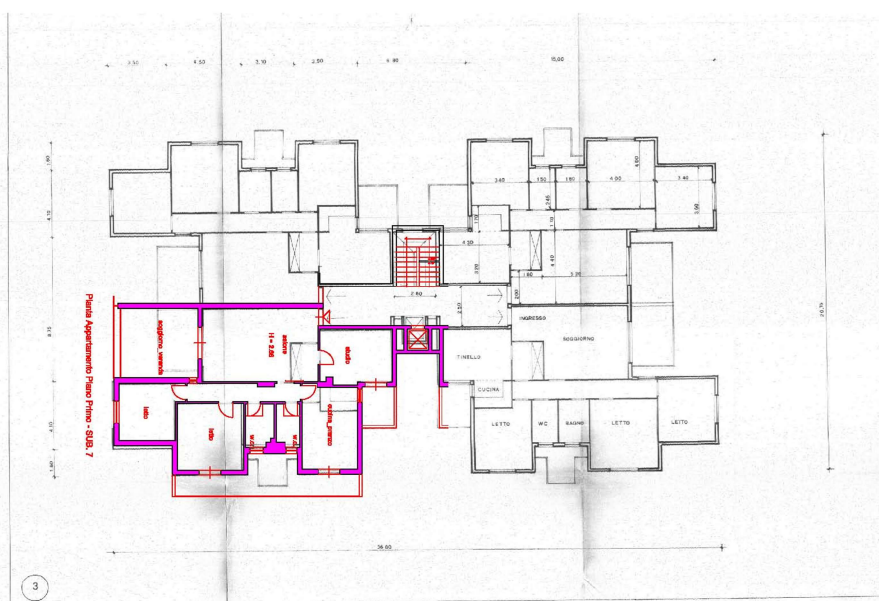
Dal confronto tra lo stato dei luoghi rilevato dallo scrivente in data 15.11.2024 e quanto rappresentato nei grafici allegati alla C.E. del Comune di Aversa (CE) N. 99 del 23.10.1989, emergono le seguenti difformità:

- a) incremento della superficie del balcone ubicato sul lato ovest dell'unità immobiliare e realizzazione ivi di ampliamento volumetrico a mezzo di chiusura con infisso vetrato;
- b) ampliamento della superficie non residenziale del balcone ubicato sul lato sud dell'unità immobiliare;
- c) modesta differenza dell'ingombro planimetrico dell'unità immobiliare;
- d) modesta differenza dell'altezza interpiano, nella fattispecie ml 2,66 in luogo di ml 2,70 riportato nel grafico assentito;
- e) diversa distribuzione degli spazi interni;
- f) modeste differenze del partito delle bucatore esterne;

- g) ampliamento dell'ingombro planimetrico dell'unità immobiliare.

Le opere che costituiscono le difformità di cui alle suddette lettere a) incidono sui parametri urbanistici dell'immobile in trattazione; esse, atteso *che* il Comune di Aversa (CE) non ha assunto alcuna determinazione in merito a quanto disposto dal vigente art. 33 quater comma 9 della L.R. della Campania 16/2004, come da informazioni assunte presso l'Area 3 del medesimo Comune; *che* l'ampliamento volumetrico di cui alla suddetta lettera a) risulta inferiore al 20% del volume assentito dell'unità abitativa in trattazione; *che* il suddetto ampliamento rientra nella fattispecie degli interventi finalizzati, tra l'altro, ad evitare il consumo di suolo,

Di seguito la sovrapposizione della planimetria rappresentata nel grafico allegato alla L.E. del Comune di Aversa (CE) N. 99 del 23.10.1989 con la planimetria dello stato dei luoghi rilevato dallo scrivente in data 15.11.2024 (All. 15).

possono essere sanate, ai sensi del combinato disposto dai comma 1 e 6 del citato art. 33 quater e dal vigente art. 36 bis del DPR. 380/2001, a mezzo di accertamento di conformità ex comma 1 del medesimo art. 36 bis, previa verifica sismica del fabbricato in cui ricadono.

Le opere che costituiscono le difformità di cui alle suddette lettera b), e), f) e g) non incidono sui parametri urbanistici dell'immobile in trattazione e pertanto possono essere sanate nell'ambito del suddetto accertamento di conformità ex art. 36 bis del DPR 380/2001 e smi.

Le opere che costituiscono le difformità di cui alle suddette lettera c) e d) rientrano nella fattispecie delle tolleranze esecutive di cui al comma 1-bis lett. c) dell'art. 34 bis del più volte citato DPR 380/2001 e smi, atteso la superficie dell'unità immobiliare in oggetto, quest'ultima compresa tra i 100 e 300 metri quadrati, nonché di quanto attualmente disposto dall'art. 24 comma 5-bis lett. a) del medesimo DPR 380/2001 e smi.
