**TRIBUNALE DI LAGONEGRO (PZ)**

**ESECUZIONE IMMOBILIARE n. 18/2013 R.G.E.**

**RELAZIONE SULL' EVENTUALE**  
**INCREMENTO DI VALORE DEL BENE**  
**INDICATO NEL LOTTO A**

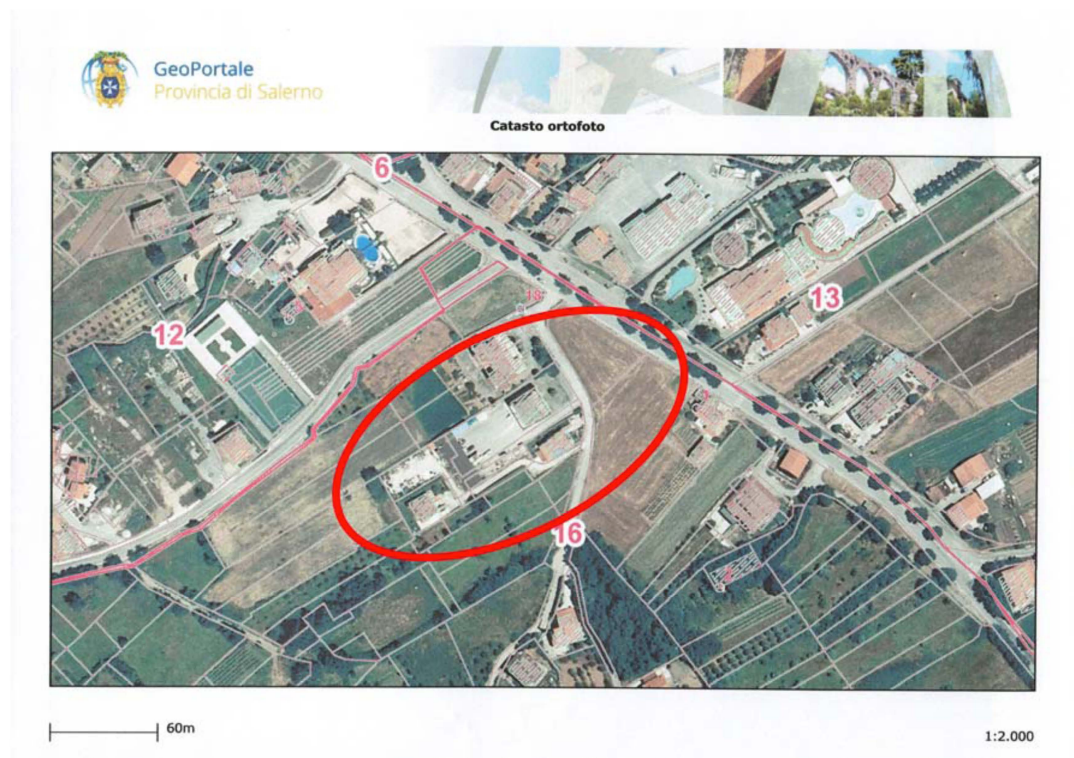
*Sovrapposizione orto catastale*

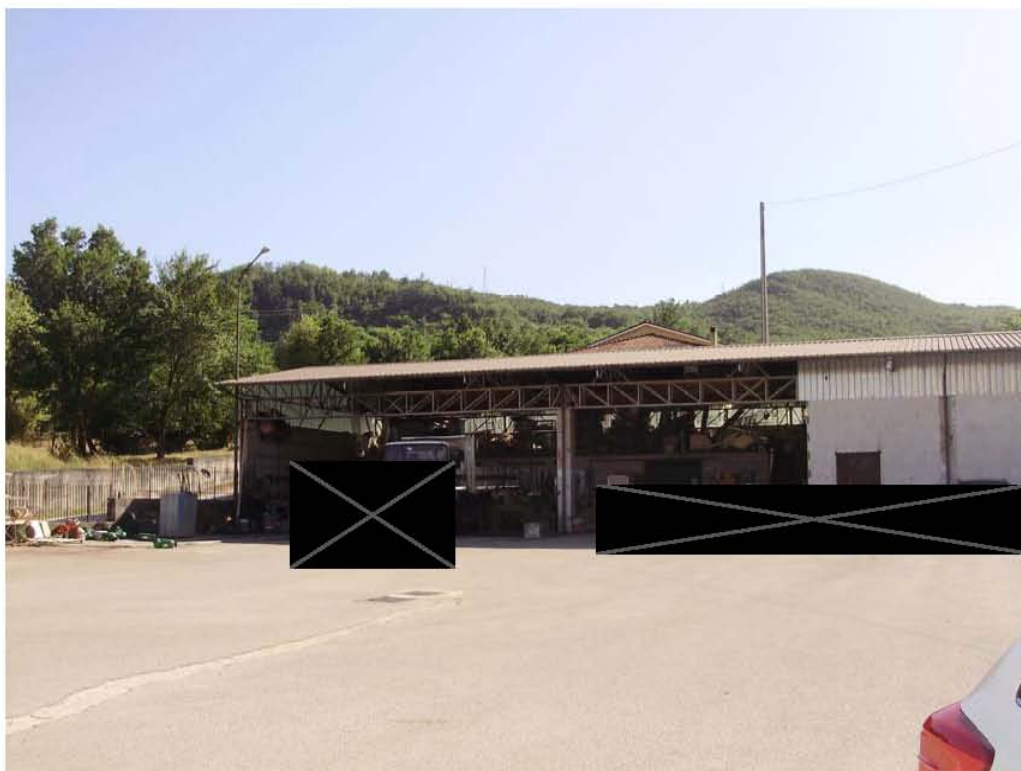
*Foto n. 10 – capannone abusivo costruito sulle p.lle 513, 695 e 714*

Il capannone e le tettoie, si configurano come interventi di nuova costruzione che necessitano del previo rilascio del Permesso a Costruire. Per tali opere non è possibile ottenere il permesso in sanatoria in quanto non risultano conformi alla disciplina urbanistica ed edilizia vigente sia al momento della realizzazione sia al momento della presentazione della domanda. Trattasi, infatti, di immobili a destinazione produttiva situati fuori dal perimetro del centro abitato, la cui superficie coperta, sommata alla superficie coperta del fabbricato a scopo produttivo (p.la 513 subb 7-8-9-10-11), supera di gran lunga un decimo dell'area di proprietà.

- i costi per il ripristino dello stato dei luoghi (distacco con nuova recinzione della particella 699 non pignorata; demolizione del capannone e delle tettoie abusive, realizzazione di rampa di accesso alla zona a monte del muro di sostegno per accedere alla restante porzione delle particelle 695 e 714, per un totale di € **22.000,00**;
- € **17.850,00** per opere di manutenzione degli immobili.

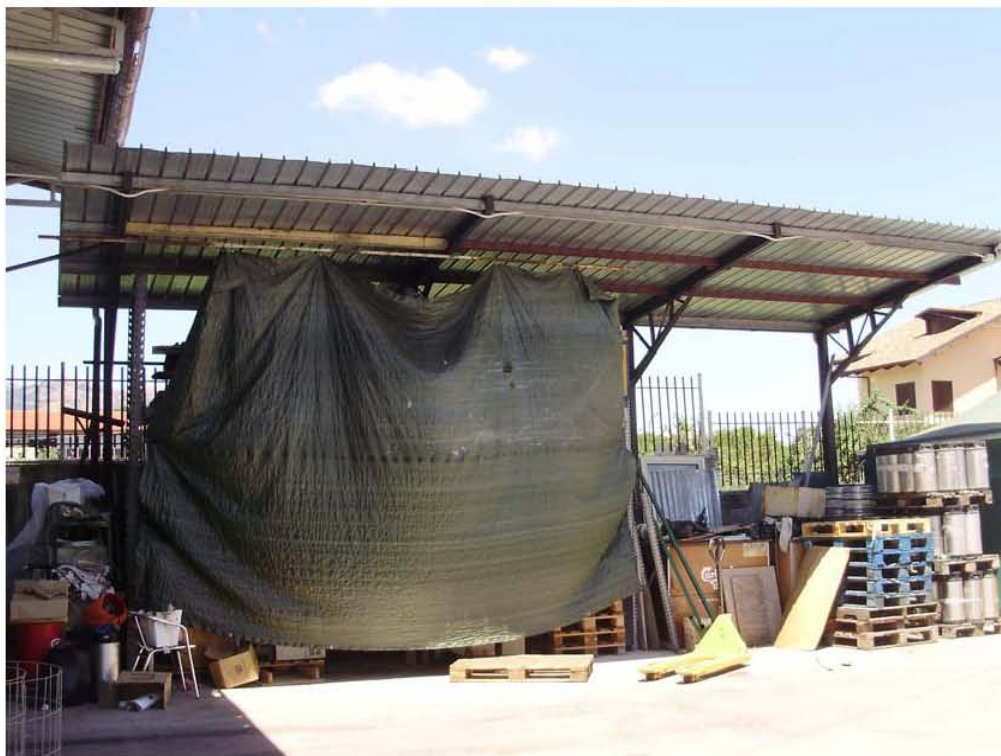
*Foto n. 11 – tettoia abusiva costruita sulla corte del fabbricato*
