# TRIBUNALE DI VITERBO

**ESECUZIONE IMMOBILIARE N. 117/2023 Rev. 1/2020**

**RELAZIONE DI CONSULENZA**

C.T.U. Dott. Massimo Moretti

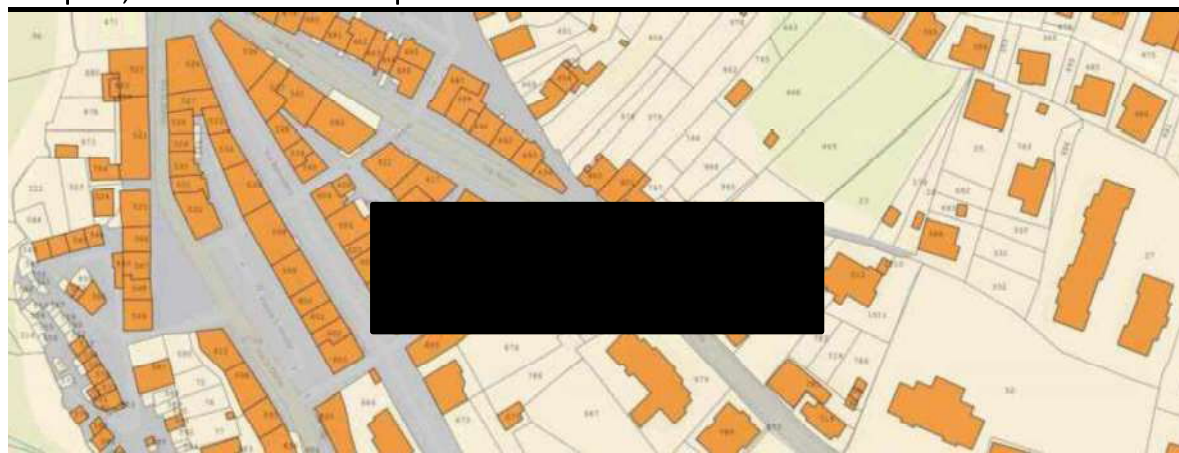
Costruttivamente lo stabile è realizzato per mezzo di una struttura in cemento costituita da travi e pilastri con tamponature perimetrali a cassetta costituita da laterizi forati intonacati e tinteggiati. La statica orizzontale è affidata a solai in latero-cemento. La copertura dell'edificio del tipo a più falde munita di tegole in laterizio, presenta per la regimentazione delle acque meteoriche l'utilizzo di canali di gronda e discendenti realizzati in lamierino verniciato che immettono direttamente nel sistema fognario comunale. Le schermature solari per finestre e porte finestre sono costituite da persiane blindate in acciaio verniciato. L'edificio nel suo complesso si presenta in buono stato di conservazione; lo stesso è dotato di impianti elettrici di adduzione idrica, di scarico e del gas, ma è totalmente privo di allacci alle utenze.

Si evidenzia che al momento della visita di sopralluogo, l'intera struttura non risulta occupata, al suo interno sono presenti materiali vari e di cantiere.

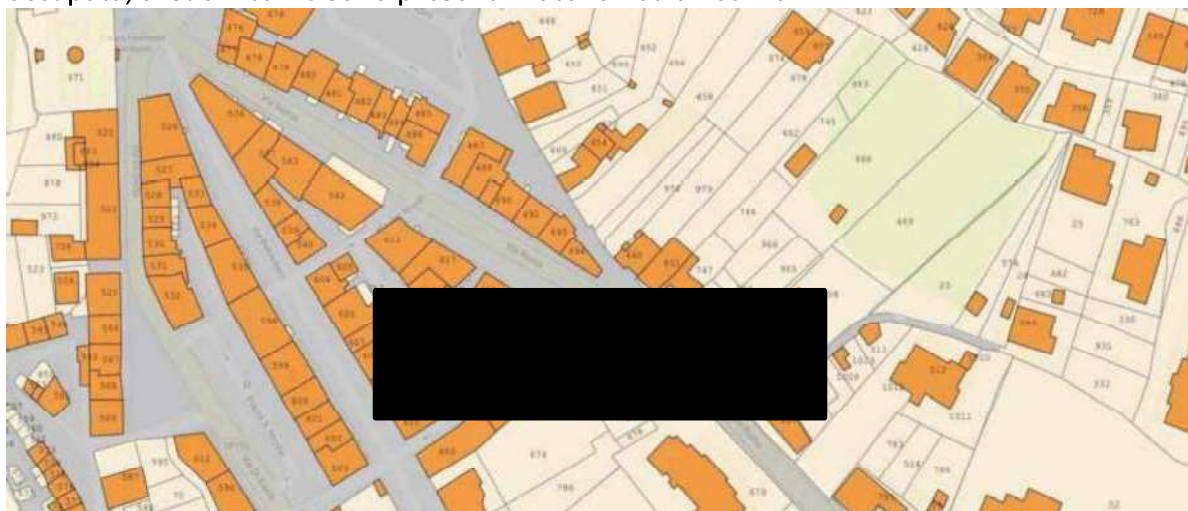
Costruttivamente lo stabile si presenta realizzato in muratura tradizionale con tramezzature interne in laterizi forati intonacati e tinteggiati. La statica orizzontale, è affidata a solai in il laterizio e profilati metallici. La copertura dell'edificio è costituita per una parte, da un solaio inclinato in latero cemento a due falde munito di tegole in laterizio e per la restante, da una copertura piana a lastrico solare di pertinenza dell'appartamento del piano attico. La regimentazione delle acque meteoriche è affidata a canali di gronda e discendenti realizzati in lamierino verniciato che immettono indirettamente nel sistema fognario comunale. Le schermature solari delle finestre e porte finestre sono costituite per una parte dell'edificio, da persiane blindate in acciaio ed in parte da tapparelle avvolgibili in pvc. L'edificio nel suo complesso si presenta in mediocre stato di conservazione e mostra segni di deperimento d'uso essendo in precedenza stato parzialmente abitato; lo stesso è dotato di impianti elettrici di adduzione idrica, di scarico e del gas, ma è totalmente privo di allacci alle utenze.

Si evidenzia che al momento della visita di sopralluogo, l'intera struttura non risulta occupata, al suo interno sono presenti materiali ed arredi vari.

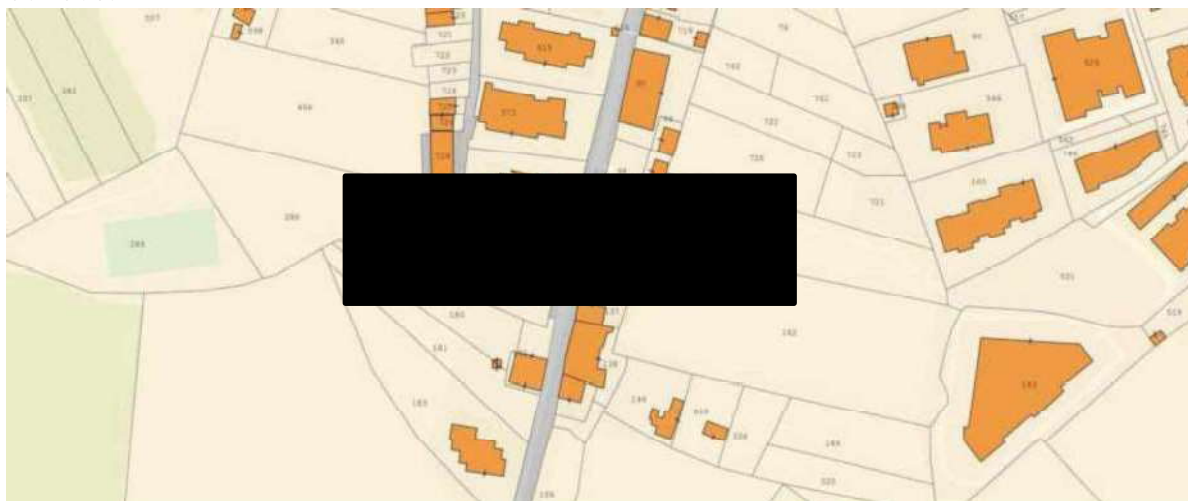
Le caratteristiche di finitura ed impiantistiche dei box auto sono in linea con quelle appartenenti a questa categoria di beni. In generale detti box, con altezza utile interna di 2,80 m, presentano una porta basculante in acciaio con zincatura a caldo, un pavimento in cemento industriale elicotterato, un soffitto costituito da tegoli in c.a. di un solaio "predalles" con pareti realizzate quali in c.a. fondo cassero e/o in muratura di blocchi di cemento alveolati, il tutto lasciato a faccia a vista. Non sono presenti impianti all'interno dei box auto.

Si evidenzia che i **sub 27, 39, 43 e 44** al momento della visita di sopralluogo non risultano occupati, al loro interno sono stoccati materiali vari e di cantiere ad eccezione del **sub 50** che risulta occupato dai sig.ri [REDACTED] e [REDACTED], in forza di una Promessa di vendita sottoscritta con l'amministratrice [REDACTED] per la quale la parte acquirente ha versato alla parte venditrice tre rate da 3.000,00 euro, per complessivi 9.000,00 euro. Secondo quanto riportato nel documento, il rogito sarebbe dovuto avvenire entro e non oltre il 31 dicembre 2018 (Cfr. **All. 8 – Promessa di vendita**).

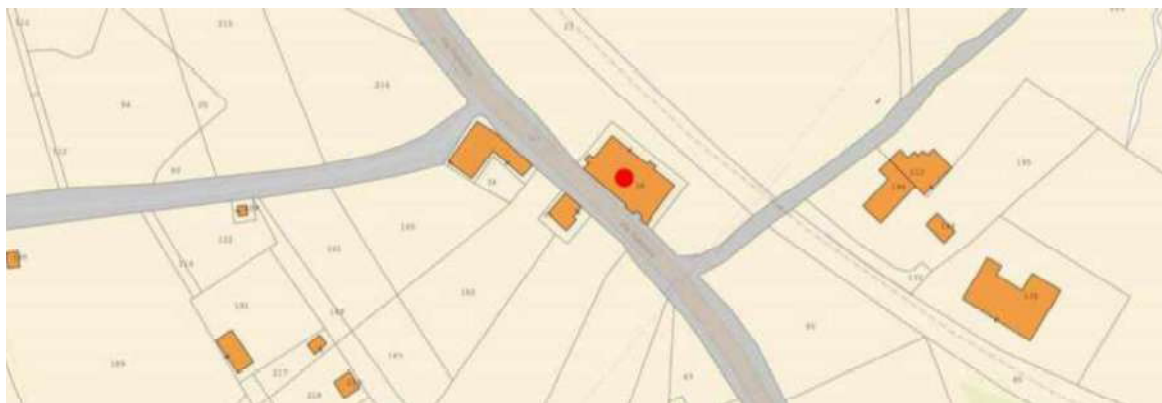
L'immobile nonostante abbia subito una parziale ristrutturazione e si presenta in cattive condizioni statiche e di manutenzione con una parte di tetto crollato.
