## **Tribunale di Piacenza**

Procedura Esecutiva Immobiliare **R.G. 94/2022**

## **RELAZIONE DEL CONSULENTE TECNICO D'UFFICIO**

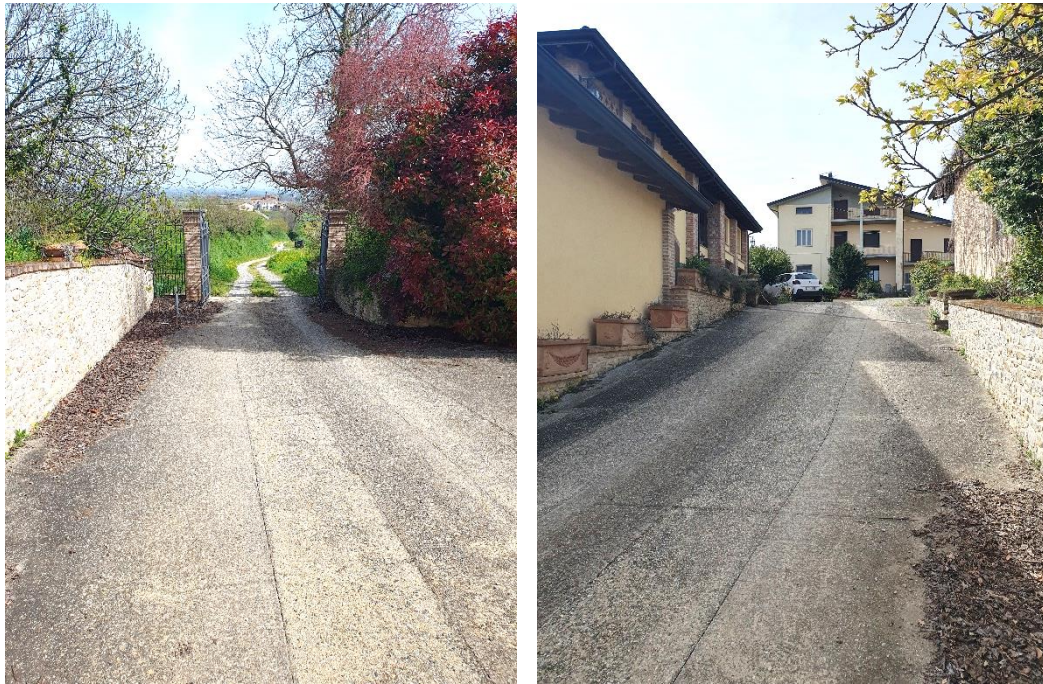
L'accesso all'area avviene attraverso un cancello carrabile ad apertura automatica, a cui segue un breve tratto pavimentato in leggera salita che conduce all'area cortilizia in ghiaia sulla quale affacciano sia gli immobili in esame, sia altri fabbricati di altra proprietà (Figura 4).

Figura 4 - Foto dell'ingresso all'area cortilizia sulla quale affacciano anche gli immobili oggetto di causa (foto a sinistra: vista verso nord; foto a destra: vista verso sud)

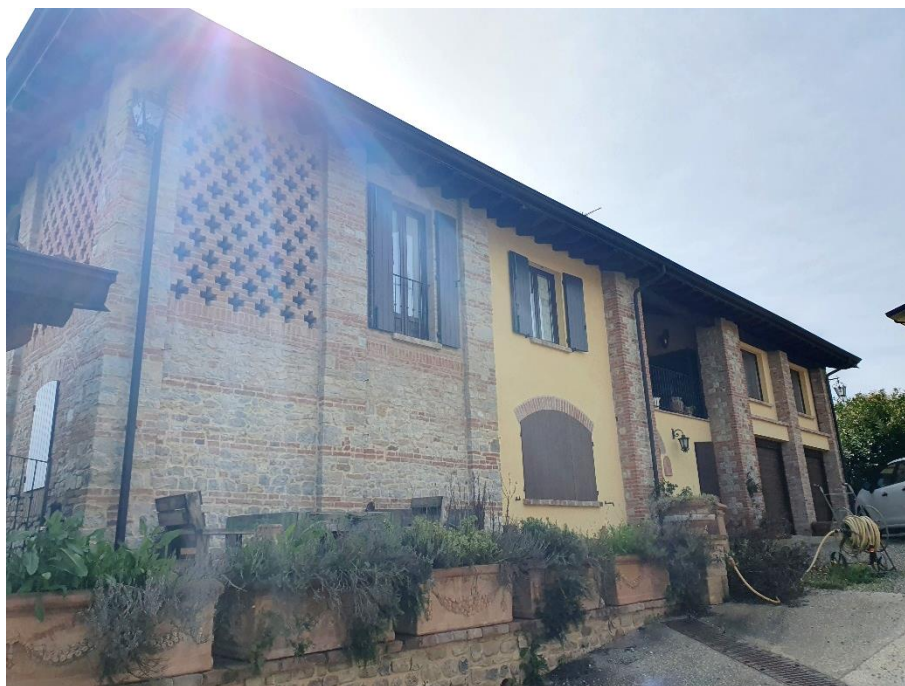
Figura 5 - Fotografia del corpo di fabbrica principale sul lato che affaccia al cortile d'ingresso

La porzione abitativa è costituita da due piani fuori terra (terra e primo) e da un piano interrato.

L'accesso principale all'abitazione avviene dal cortile, mediante l'ingresso collocato al piano terra, dotato di porta in legno.

Al momento del sopralluogo, i locali apparivano con finiture di buona qualità, privi di tracce di umidità e muffe. Nonostante i locali si presentassero, in generale, in ottime condizioni d'uso, si rilevava la presenza di alcune fessurazioni in vari ambienti sia del piano terra, sia del primo piano, soprattutto in corrispondenza della porzione più meridionale del fabbricato.

Nonostante durante il sopralluogo gli immobili si presentassero in ottime condizioni d'uso, si rilevava la presenza di alcune fessurazioni in vari ambienti sia del piano terra, sia del primo piano, soprattutto in corrispondenza della porzione più meridionale del fabbricato.

Tuttavia, come già evidenziato, il corpo di fabbrica principale risulta interessato da alcune fessurazioni, ubicate in diversi ambienti sia del piano terra, sia del primo piano, soprattutto in corrispondenza della porzione più meridionale del fabbricato (si veda la documentazione fotografica allegata alla presente Relazione).

Per quanto concerne le fessure più evidenti, individuate in corrispondenza dei locali tecnici, lavanderia e autorimessa al piano terra, la causa della loro presenza potrebbe attribuirsi ai carichi generati dalla soletta rampante della scala di collegamento che conduce al soprastante locale stenditoio/guardaroba.

Altre fessure paiono derivare invece da deformazioni e movimenti differenziali tra gli elementi murari le pareti divisorie e i solai.

Sebbene, a una prima analisi, le varie lesioni non sembrano costituire elemento di rischio per la stabilità dell'edificio, si ritiene comunque opportuna una verifica volta a identificarne le effettive cause, e a valutare in modo più approfondito la loro rilevanza ai fini statici e di sicurezza, eventualmente anche con un monitoraggio dell'evoluzione del quadro fessurativo nel tempo.

Ai fini di consentire comunque la previsione di una spesa per un eventuale intervento di rinforzo e ripristino delle parti dell'edificio, si è considerata una riduzione del valore di stima per lo "Stato d'uso e di manutenzione" pari a € 26.000,00, corrispondente alla somma stimata necessaria per il consolidamento della porzione di struttura maggiormente interessata dalle fessure, nonché per il ripristino, anche estetico, delle varie le parti lesionate.

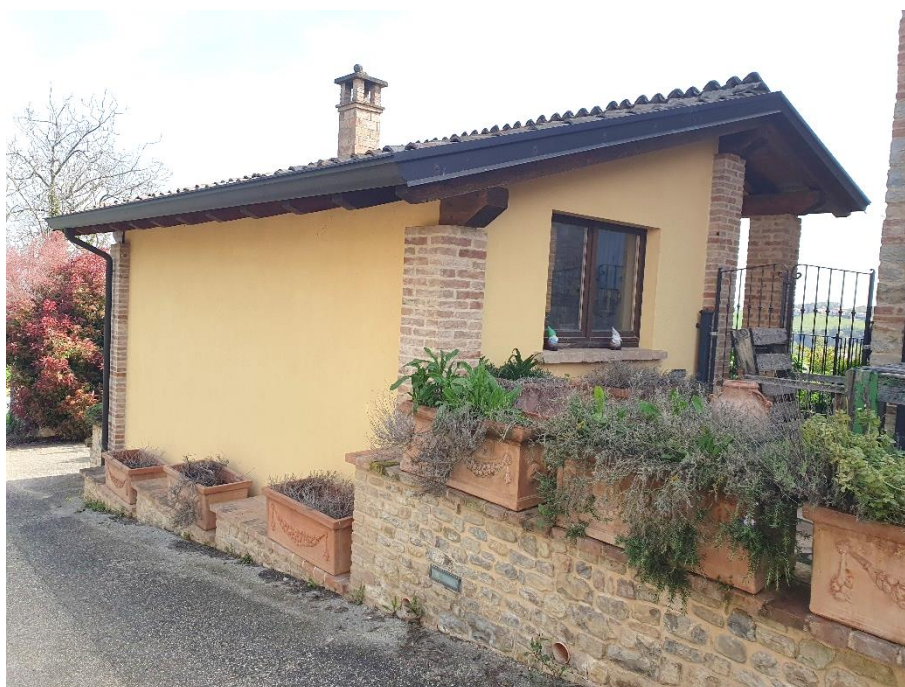
Figura 9 - Fotografia del locale deposito

In particolare, i due vani costituenti l'edificio risultano estendersi verso ovest (in direzione del cortile d'ingresso), mentre sul lato est, in corrispondenza degli accessi ai due locali, è presente un portico dotato di pilastri in laterizio (Figura 9 – si veda anche la documentazione fotografica allegata alla presente Relazione).

Il fabbricato risulta provvisto anche di forno a legna (con relativa canna fumaria e comignolo) ubicato in corrispondenza del vano settentrionale.

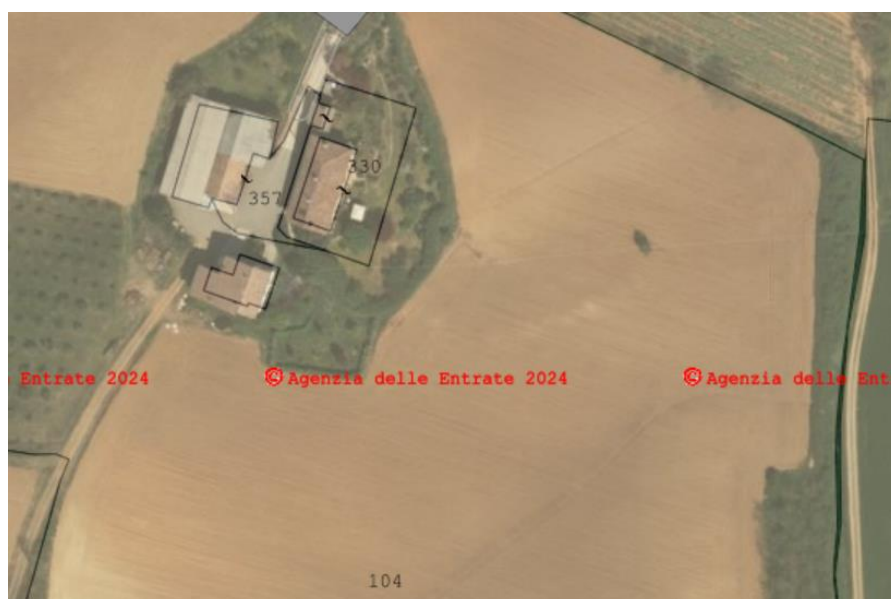
Figura 11 - Ortofoto sovrapposta all'estratto di mappa catastale dalla quale si rileva l'effettiva conformazione dell'area a giardino

L'area, destinata a giardino, presenta catastalmente una conformazione rettangolare, che non risulta però delineata materialmente sul posto. La superficie a verde che circonda i beni oggetto di causa si estende, quindi, senza soluzione di continuità, interessando anche parte del confinante mappale 104, intestato ad altri soggetti (Figura 11).
