**Relazione sullo stato dei beni individuati per la separazione dal compendio  
staggito e per la successiva assegnazione al debitore**

(R.G. n. 184/2022)

### 2.1 - QUESITO 1

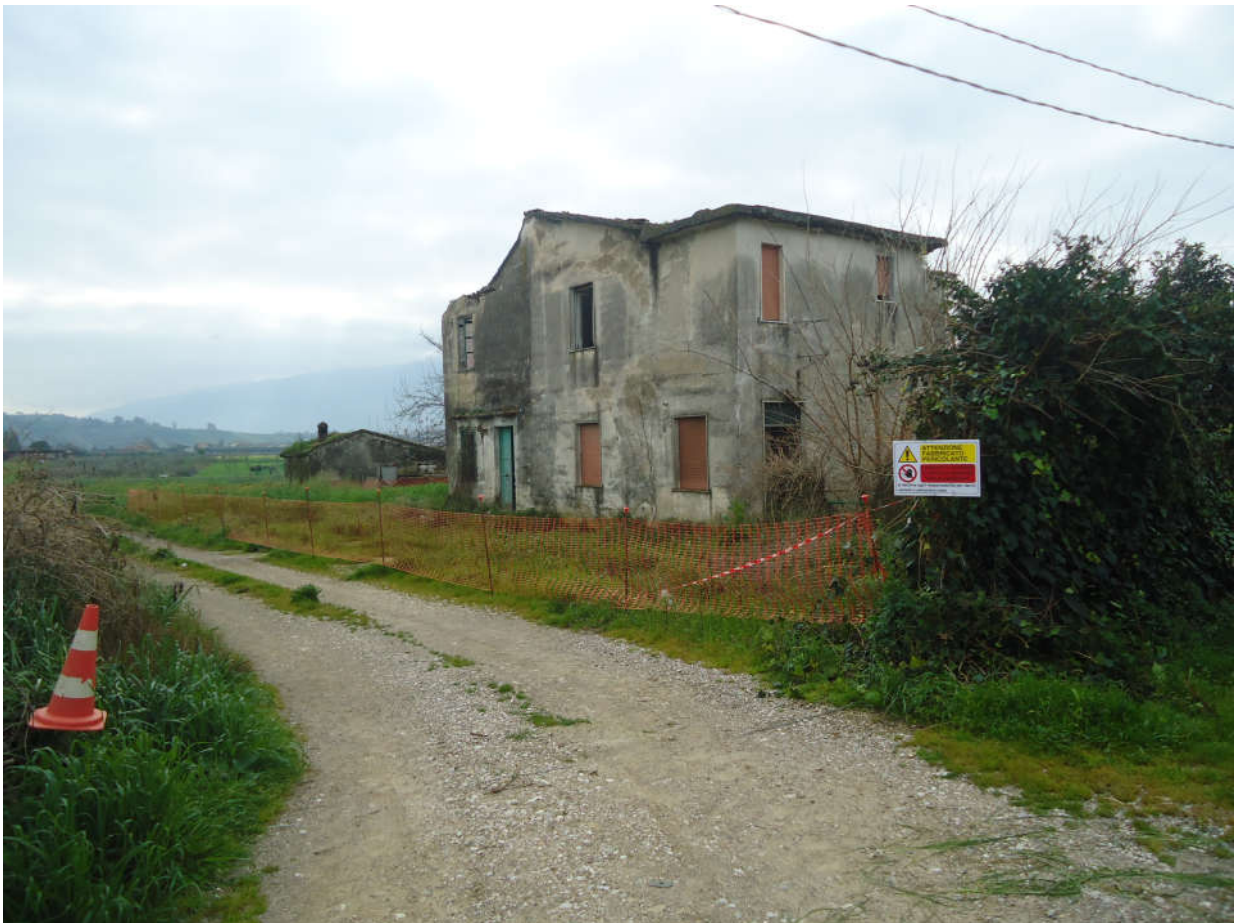
Immagine presa dalla pubblica via, che inquadra la via vicinale a nord della p.lla 905;

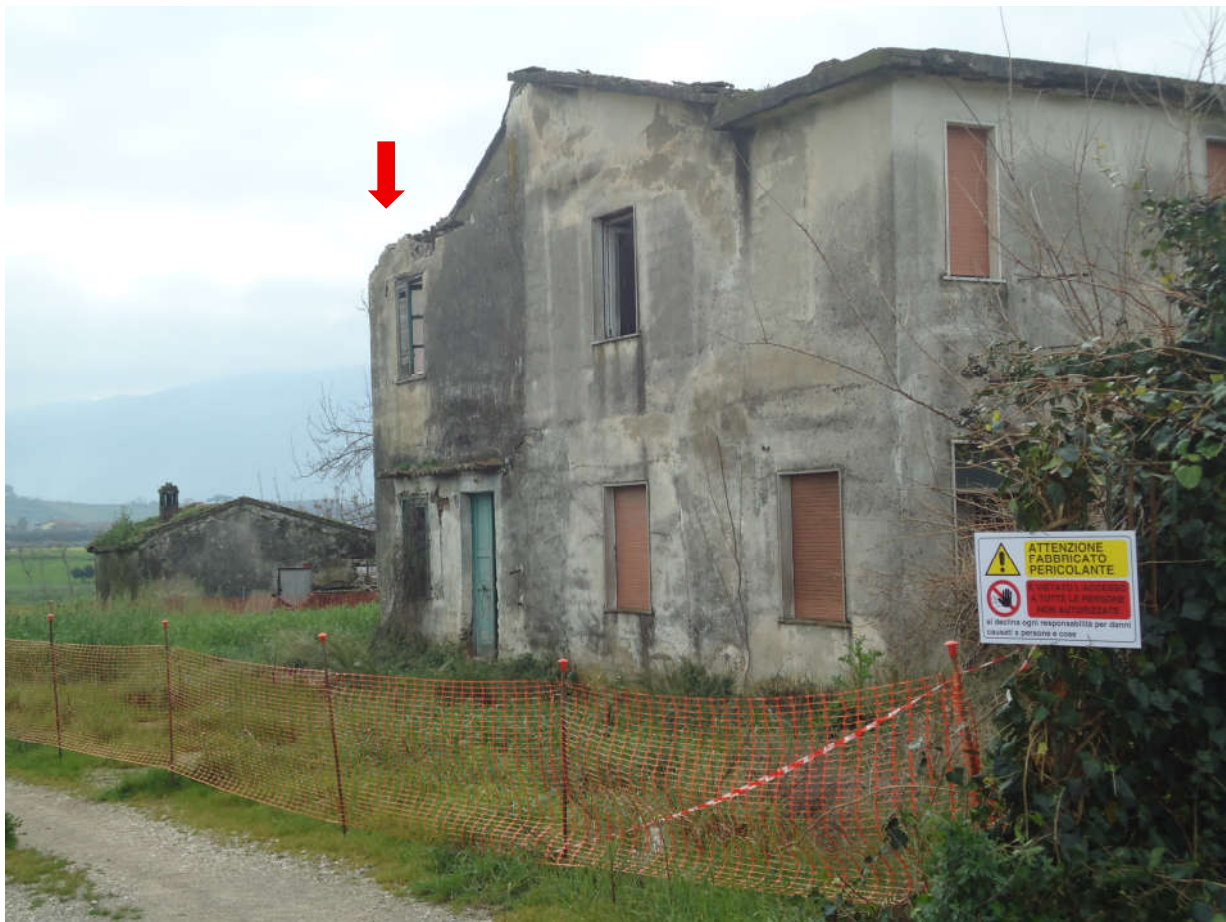
Immagine presa dalla pubblica via, che inquadra la via vicinale a nord della p.lla 905. La freccia indica la zona di tetto interessata al crollo parziale.

Di conseguenza si può affermare che il parziale crollo di parte del tetto e della muratura esterna dell'immobile, non comportano significative variazioni al valore dell'immobile (p.lla 905, 906 e 907) così come valutato nella Relazione di stima depositata in data 17/10/2024.

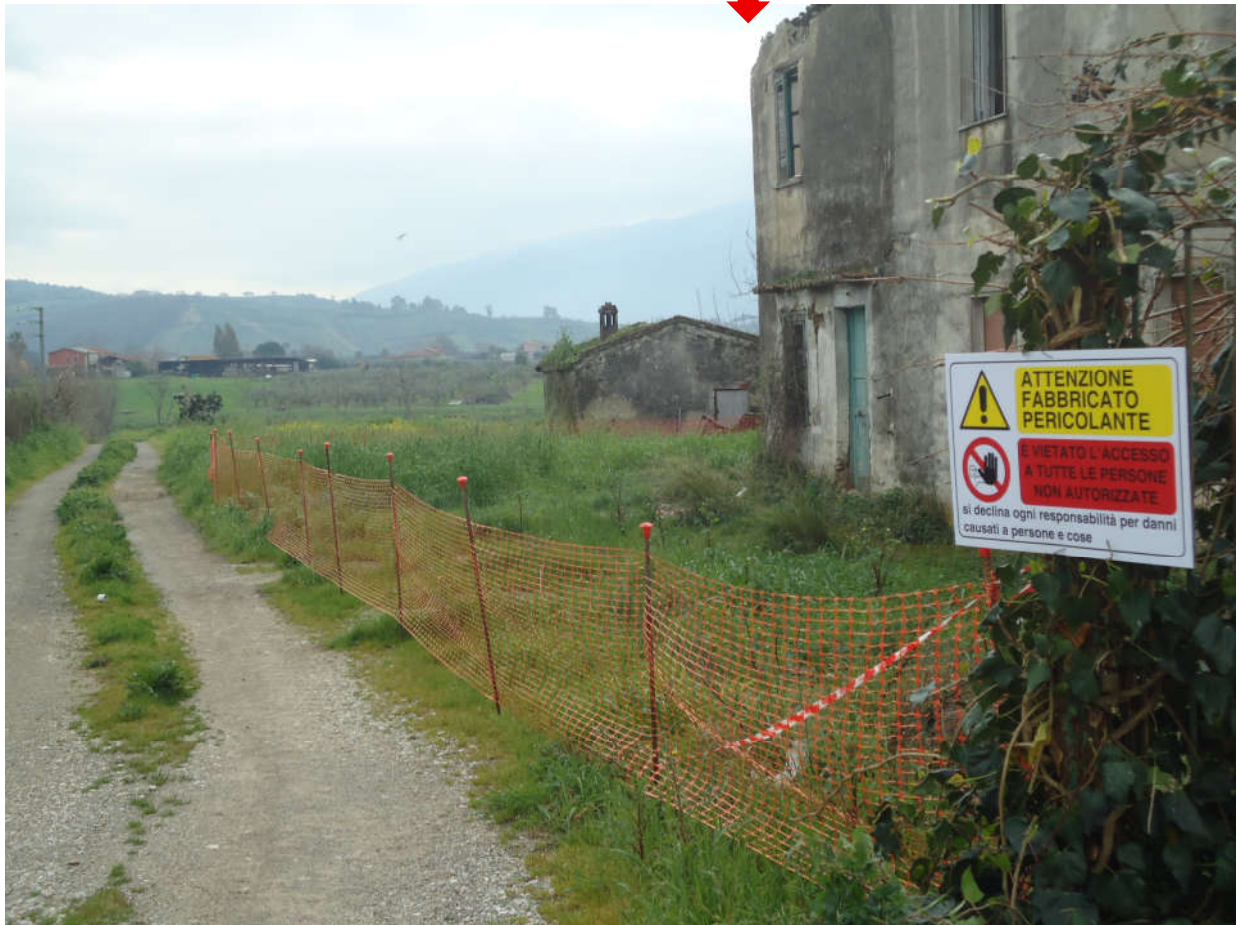
Immagine presa dalla pubblica via, che inquadra la via vicinale a nord della p.lla 905. La freccia indica la zona di tetto interessata al crollo parziale.

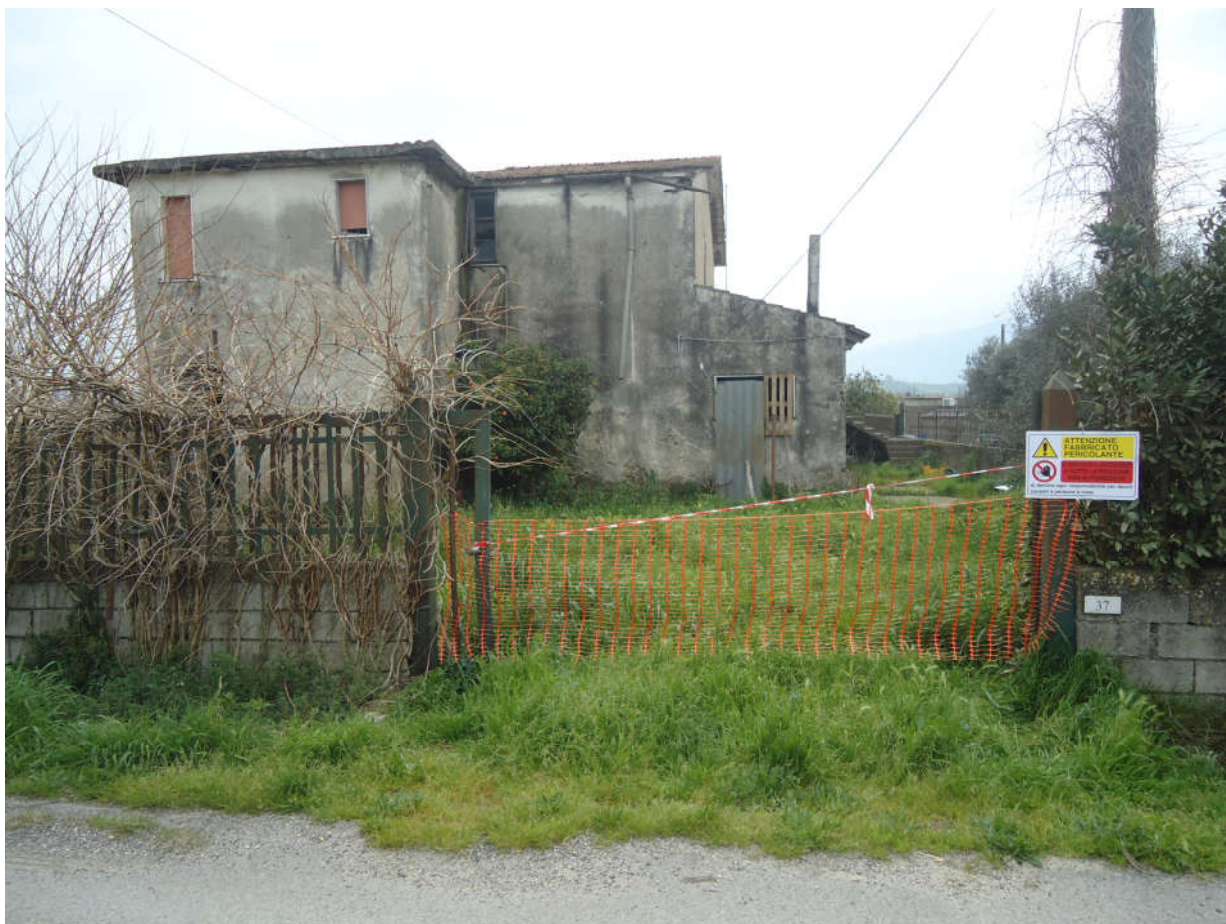
Immagine presa dalla pubblica via, che inquadra l'ingresso (civ. 37) della p.lla 905.

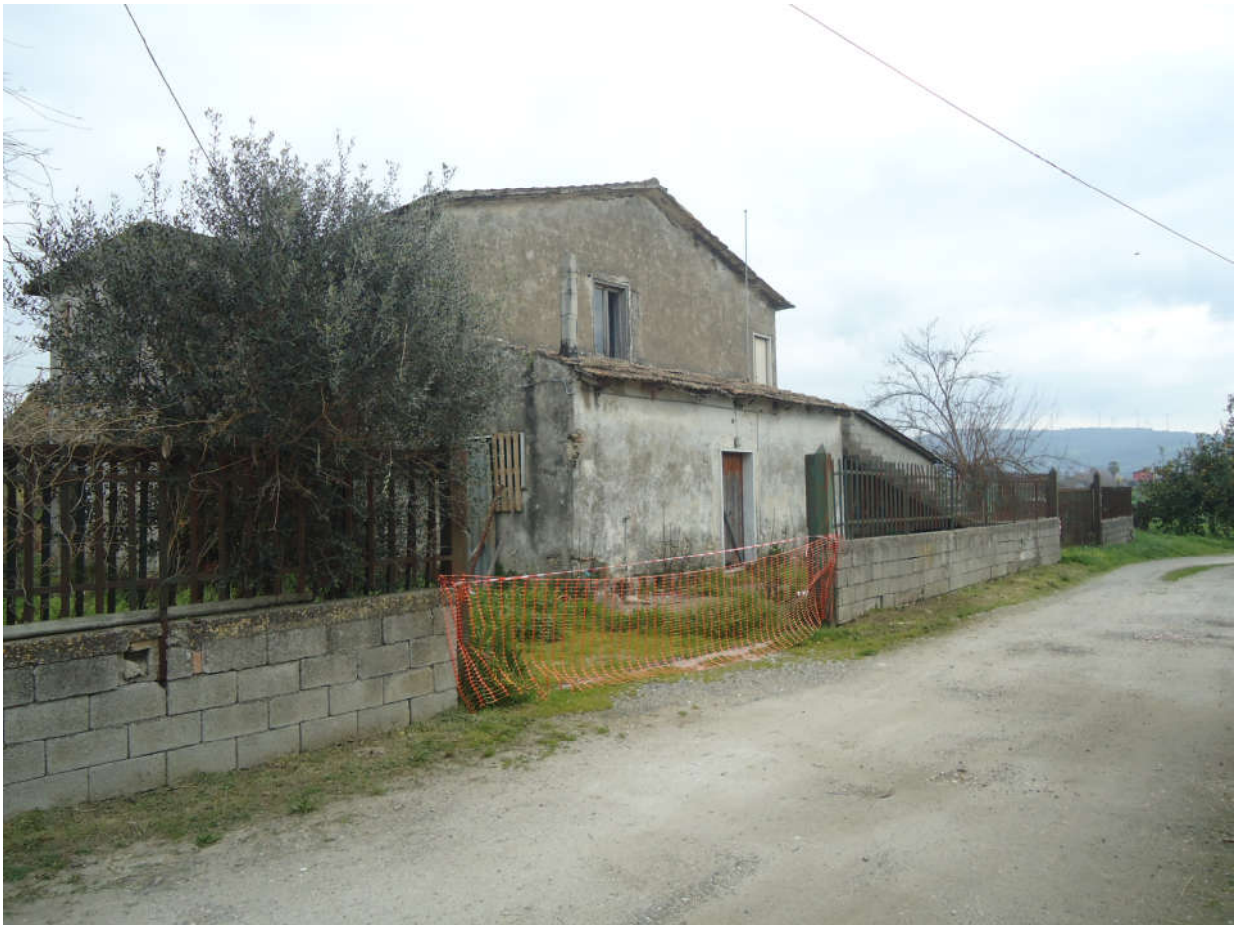
Immagine presa dall'interno del compendio staggito, che inquadra l'ingresso laterale della p.lla 905.

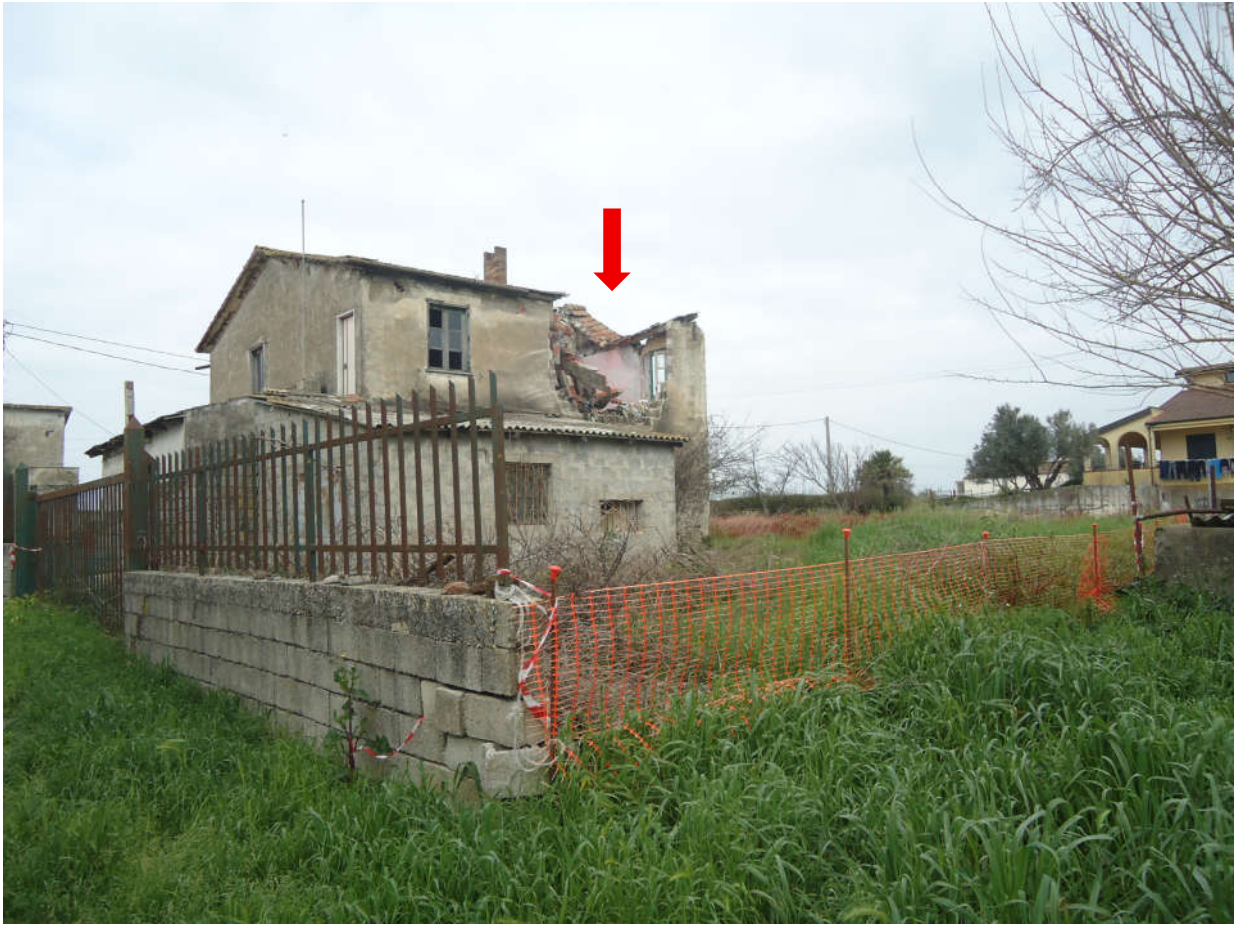
Immagine presa dall'interno del compendio staggito, che inquadra il lato est della p.lla 905. La freccia indica la zona di tetto interessata al crollo parziale.

Pertanto, alla luce di quanto sopra, nonché in virtù delle risposte già rese ai Quesiti n. 1 e n. 2, si ritiene di sconsigliare ulteriori interventi sul fabbricato diruto che non siano quelli della totale demolizione in sicurezza, finalizzata ad una ricostruzione ex-novo, atteso che non esiste più porzione della copertura del fabbricato a protezione degli agenti atmosferici, circostanza che porterà sempre più al deperimento del già diruto e totalmente inagibile manufatto.
