# **TRIBUNALE DI FERMO**

## **PERIZIA ESTIMATIVA**

**FABBRICATO SITO NEL  
COMUNE DI PORTO SAN GIORGIO  
LUNGOMARE ANTONIO GRAMSCI n. 313**

del 27/05/2026

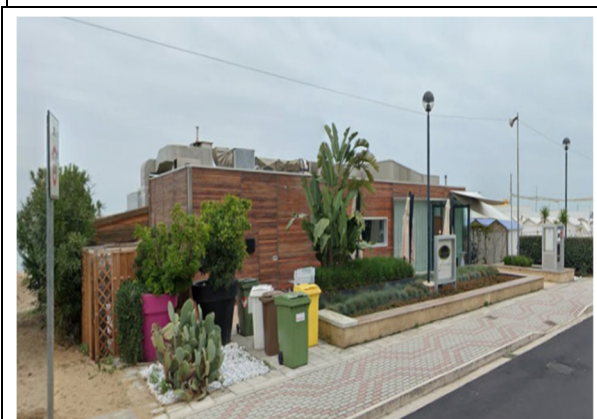
PROSPETTO NORD-OVEST

**I prospetti ovest e nord sono rivestiti con doghe in legno orizzontali “Okume” di colore naturale** opportunamente trattato e verniciato, i **prospetti est e sud sono costituiti da vetrate** continue scorrevoli in alluminio. Sul lato sud c'è una **pensilina in alluminio** di colore grigio sporgente dalla copertura principale concepita con funzione frangisole. Sul lato est, la pensilina in alluminio prevista, è stata chiusa con tetto formato da pannelli sandwich e con pareti laterali formate da vetrate ricavando una sala aggiuntiva per il ristorante.

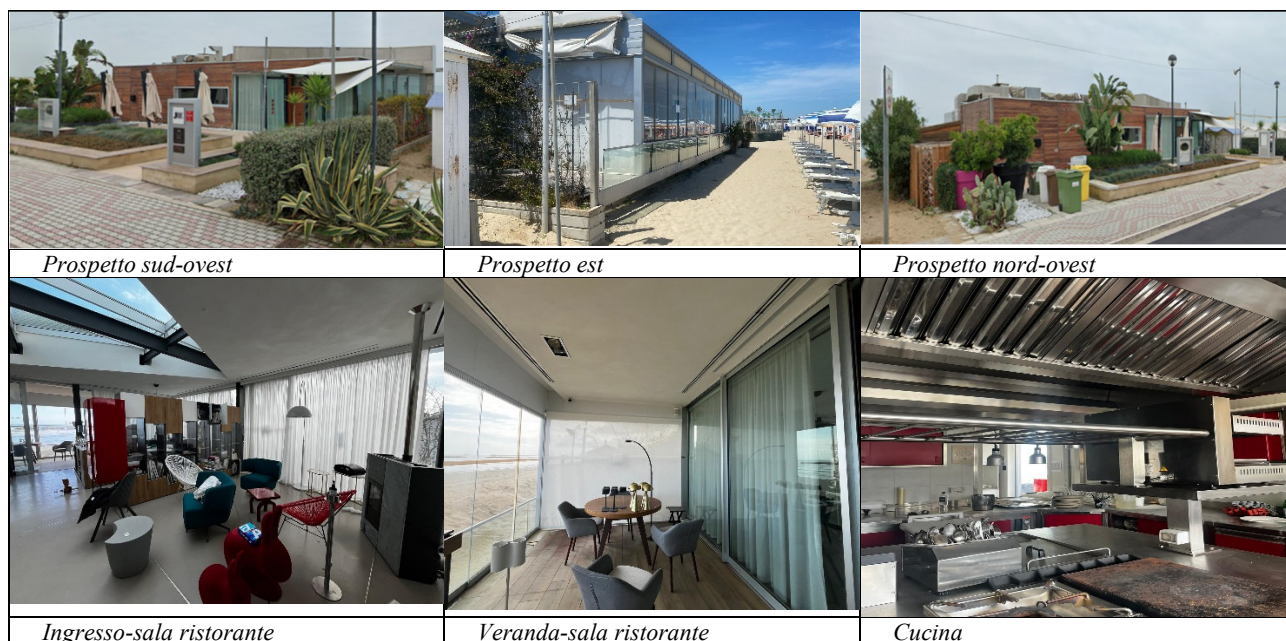
Urbanisticamente la particella 1467, Concessione Speciale n. 1. confina ad est ed a sud con la spiaggia compresa nella Concessione Demaniale n. 20 ed a nord con la Concessione Demaniale n. 21.

Catastalmente la particella 1467 confina ad est con la particella n. 31, ad ovest con le particelle 1209 e 1284 altra proprietà marciapiede comunale di via Antonio Gramsci, a nord con le particelle 1284 e 1594 altra proprietà, a sud con la particella 1604 altra proprietà.
