**- TRIBUNALE DI CALTAGIRONE -**

**----- CONSULENZA TECNICA -----**

*Stima dei beni immobili*

**- ESECUZIONE IMMOBILIARE N°216/1996 -**

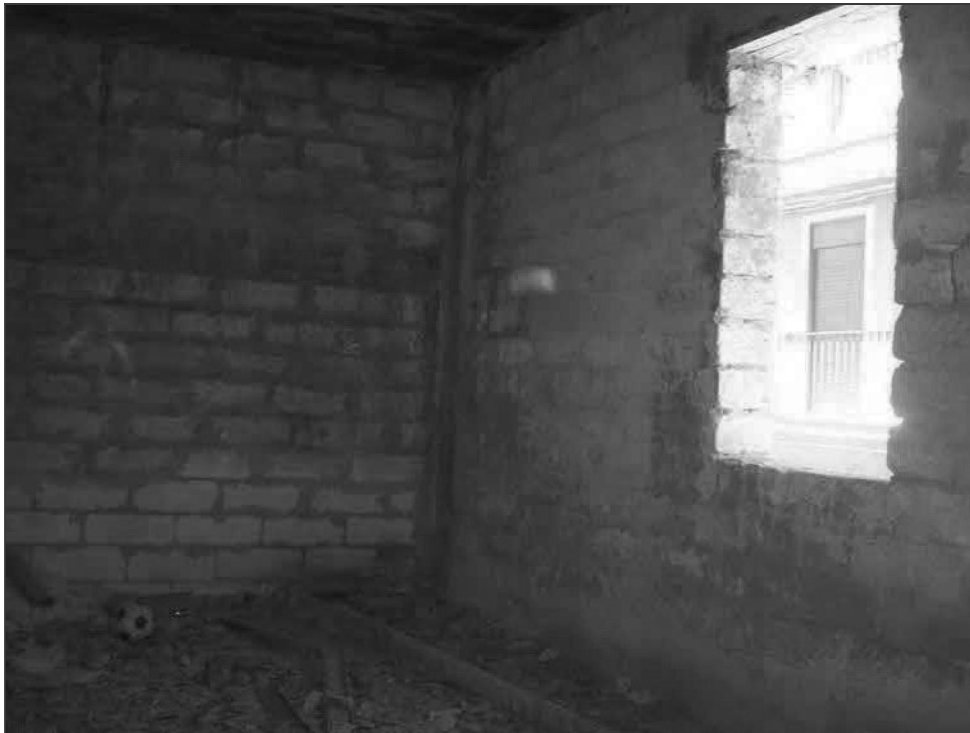
**FOTO N°20**

Il vano soprastante il garage –locale di sgombero, è totalmente allo stato rustico.

Vano rustico a piano terra della via Palici

Questo lotto è liberamente vendibile, ma a parere del C.T.U. è opportuno regolarizzare la situazione catastale del vano al primo piano (sub.2) che è totalmente allo stato rustico e non un'abitazione.

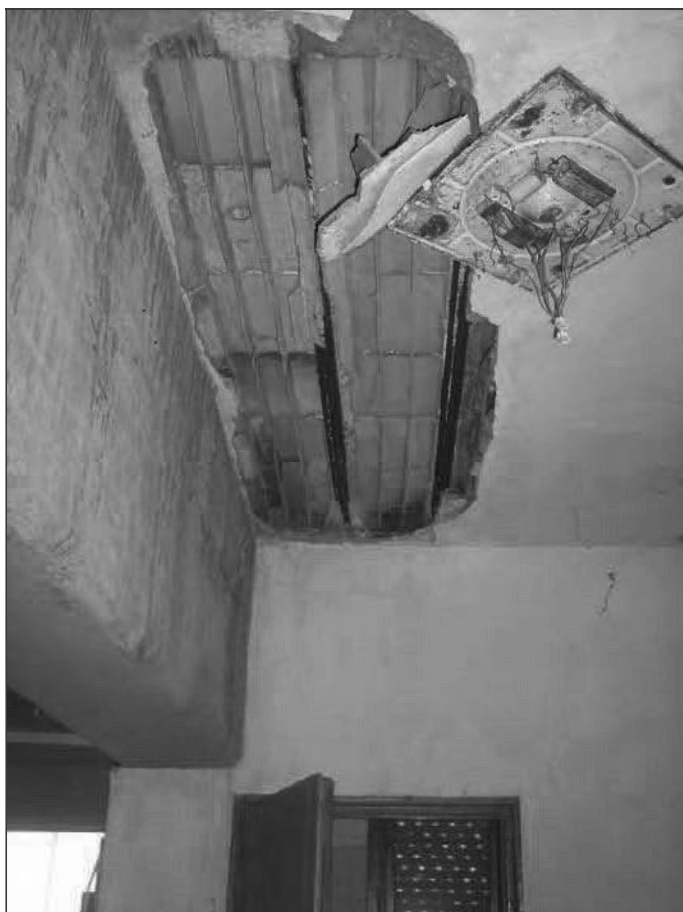
**FOTO N°48**

Particolare del danno strutturale, causato da infiltrazioni di acqua meteorica, nella copertura del capannone lato ovest

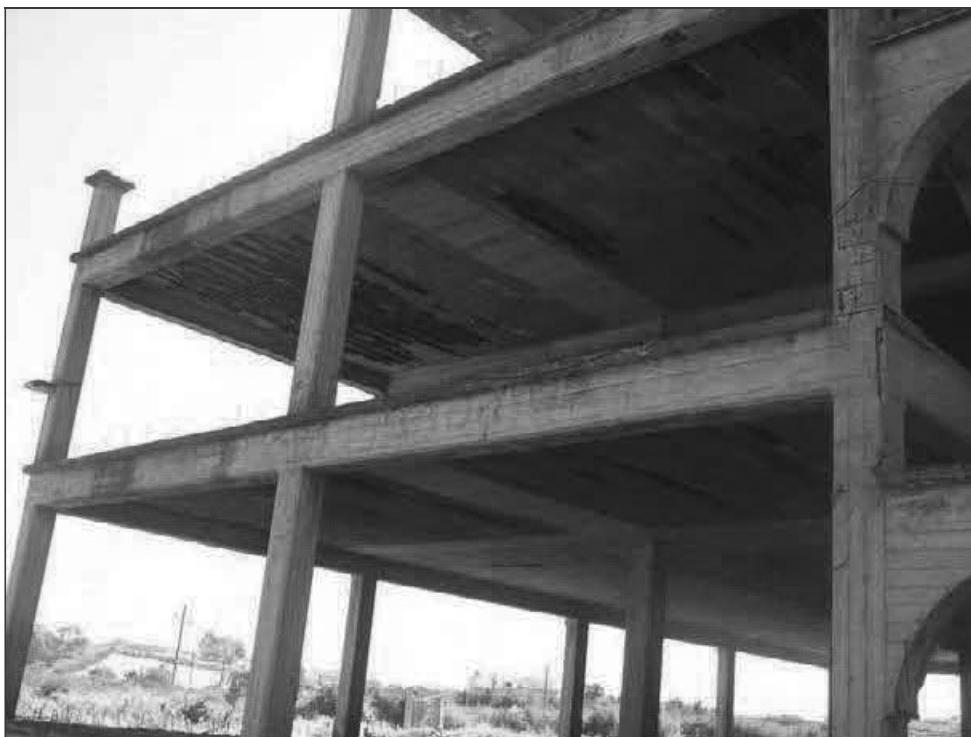
**FOTO N°50**

b) La struttura adiacente al capannone, quella in c.a. a tre elevazioni fuori terra è costituita dal piano rialzato, piano primo e piano secondo. Attualmente tale edificio, come già scritto, è costituito da fondazioni, pilastri, travi e solai. Questa struttura nel suo complesso è piuttosto danneggiata per le infiltrazioni di acqua meteorica, in particolare i solai, i cui travetti a causa della ruggine delle armature hanno subito distacchi di porzioni di strutture con preoccupanti conseguenze alla stabilità dell'intera struttura, lo stesso vale per travi e pilastri. Pertanto lo scrivente ritiene sia più conveniente demolire tale costruzione anziché pensare ad una ristrutturazione ed alla regolarizzazione, in quanto tutti gli edifici descritti sono totalmente abusivi. Inoltre un piccolo triangolo di tale struttura, ricade sulla particella 4 in possesso dei debitori esecutati ma di proprietà di altra ditta.

Vista della struttura in c.a. in corso di costruzione adiacente al capannone

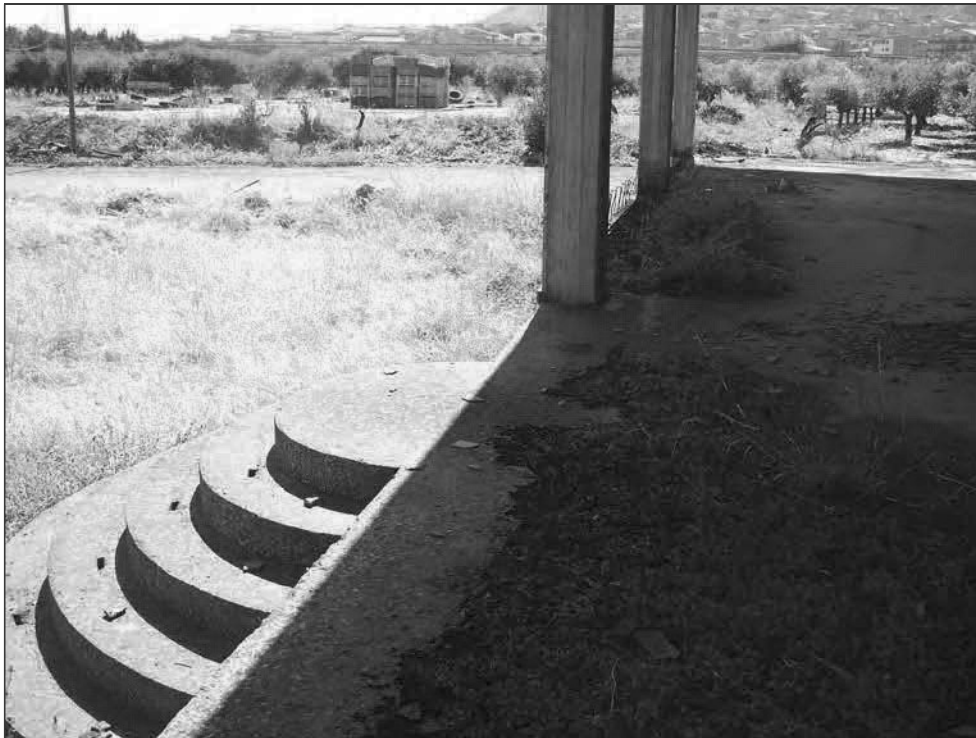
**FOTO N°63**

Vista delle condizione di deterioramento della struttura in corso di costruzione adiacente al capannone al piano terra

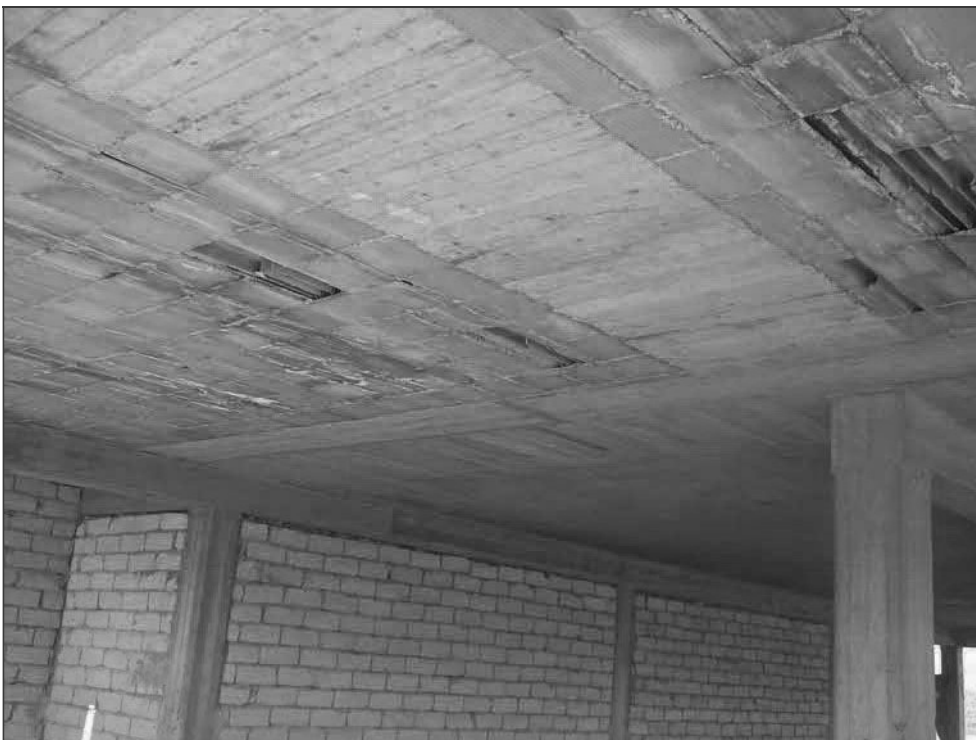
**FOTO N°64**

Vista delle condizioni di deterioramento della struttura al piano terra

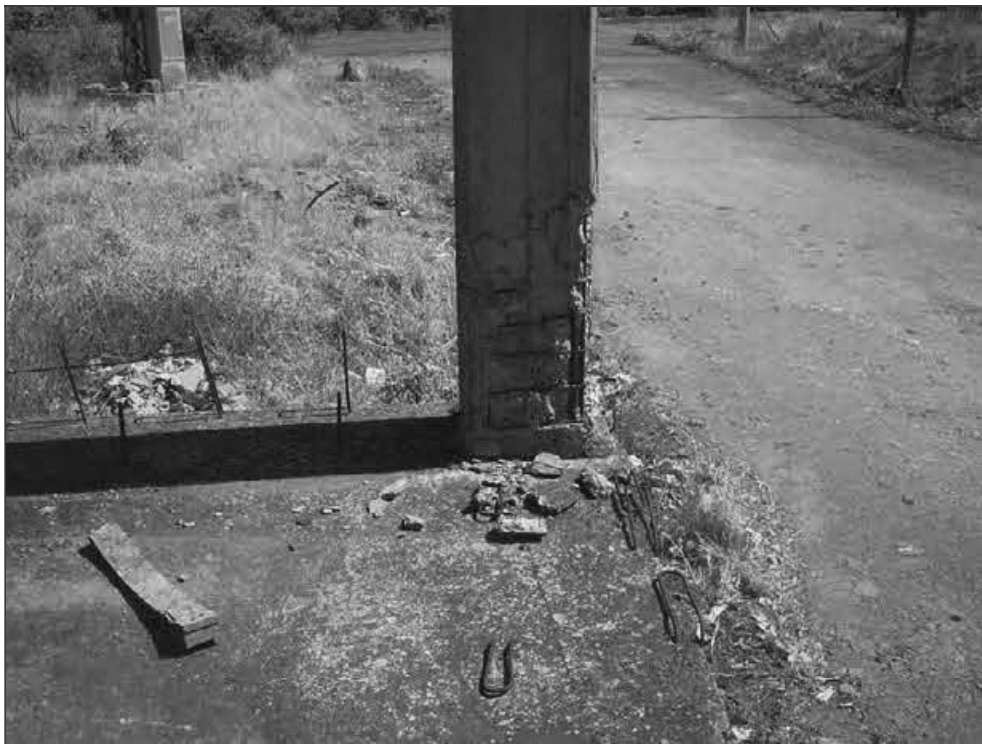
**FOTO N°65**

Vista della struttura in c.a. in corso di costruzione adiacente al capannone al primo piano, con i solai piuttosto deteriorati

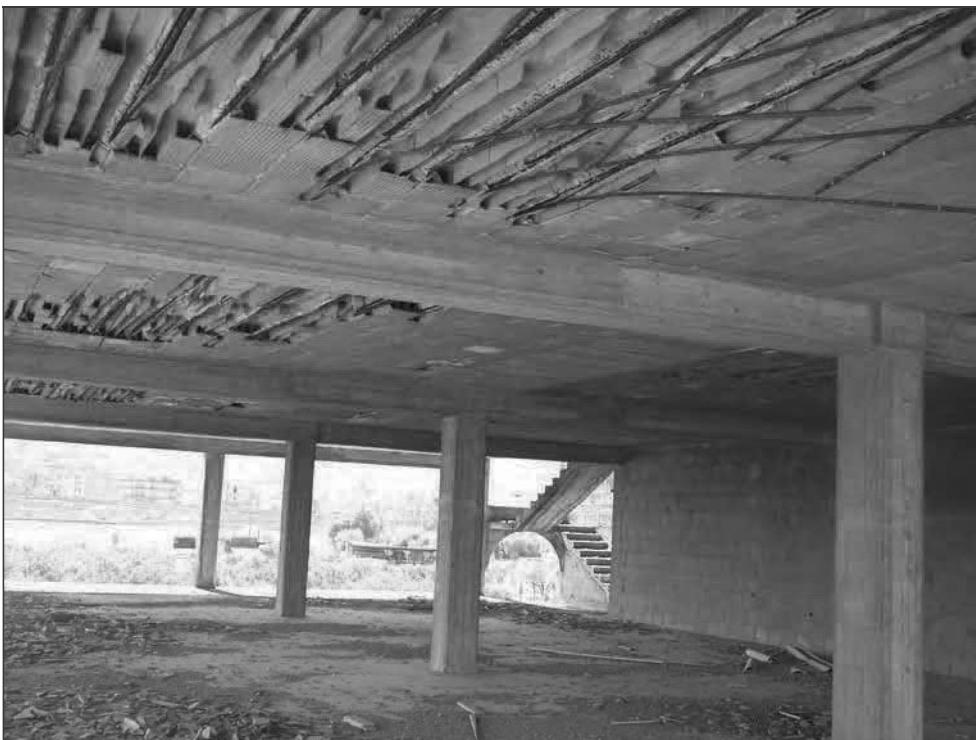
**FOTO N°67**

Vista della struttura in c.a. in corso di costruzione adiacente al capannone al primo piano, con i solai piuttosto deteriorati

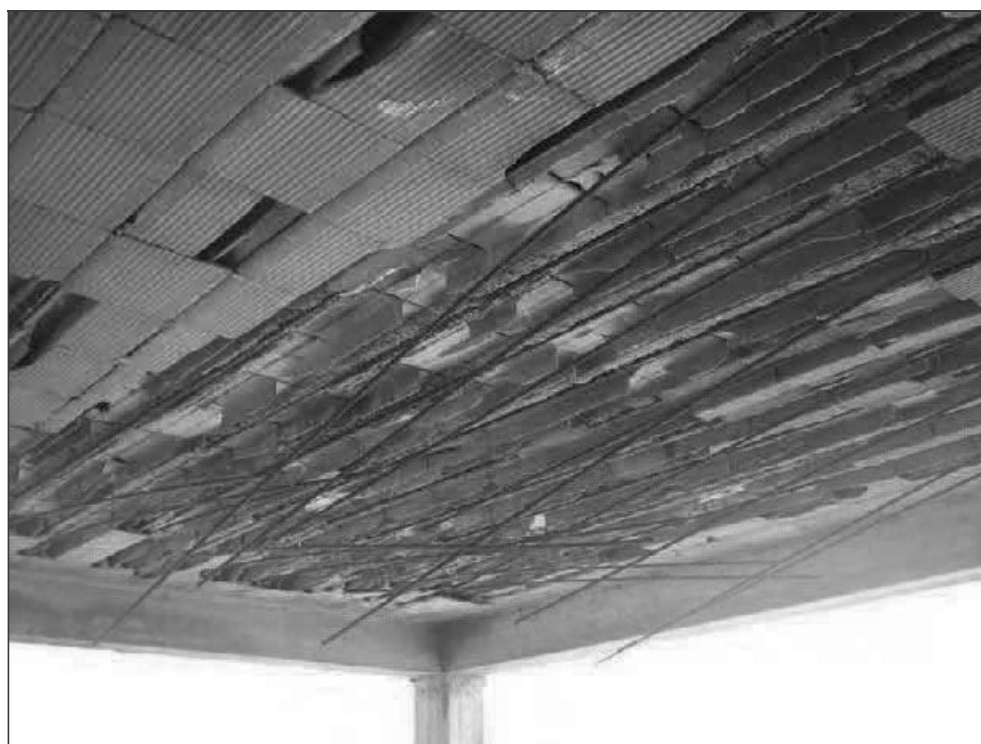
**FOTO N°69**

Vista della struttura in c.a. in corso di costruzione adiacente al capannone al primo piano, con i solai piuttosto deteriorati

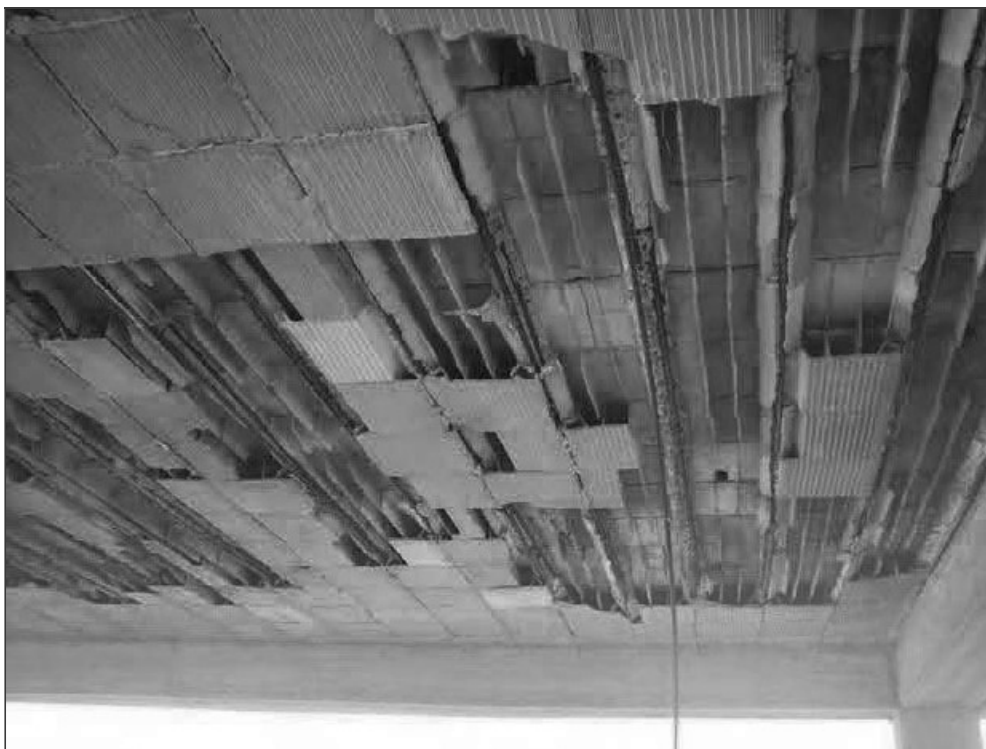
**FOTO N°74**

Vista della struttura in c.a. in corso di costruzione adiacente al capannone al primo piano, con i solai piuttosto deteriorati

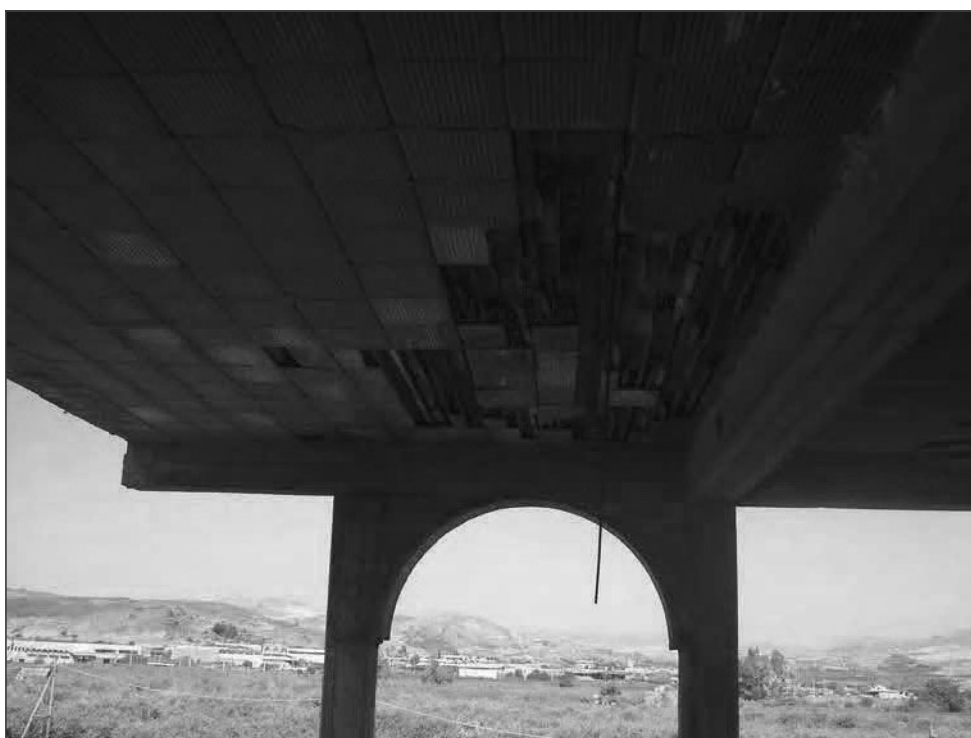
**FOTO N°75**

Vista della struttura in c.a. in corso di costruzione adiacente al capannone al primo piano, con i solai piuttosto deteriorati

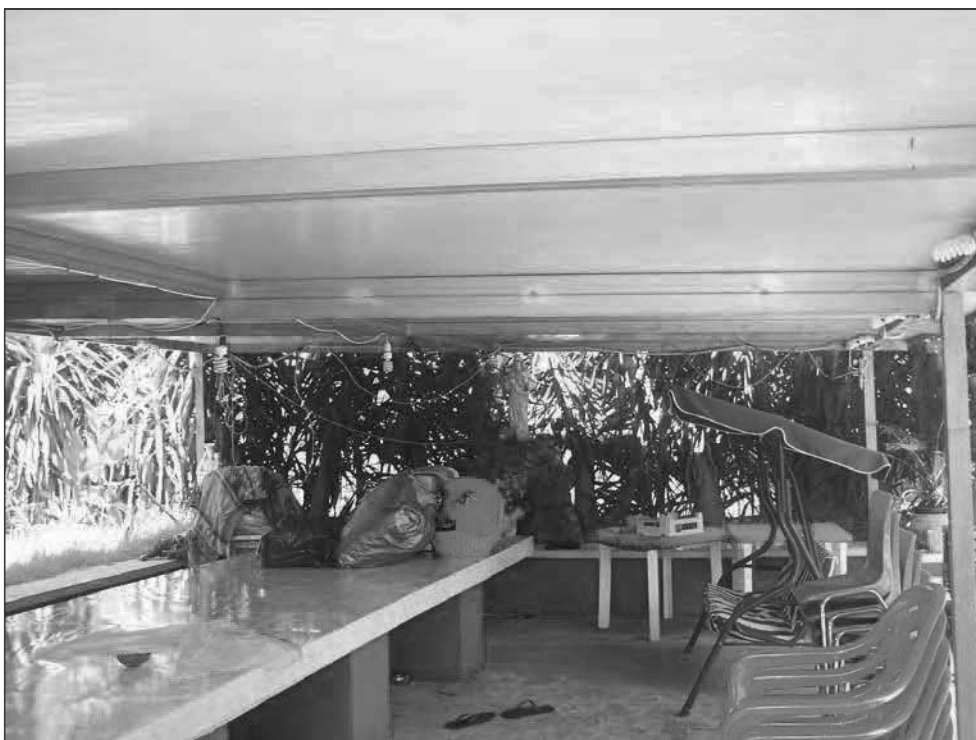
**FOTO N°82**

Vista della tettoia da smontare

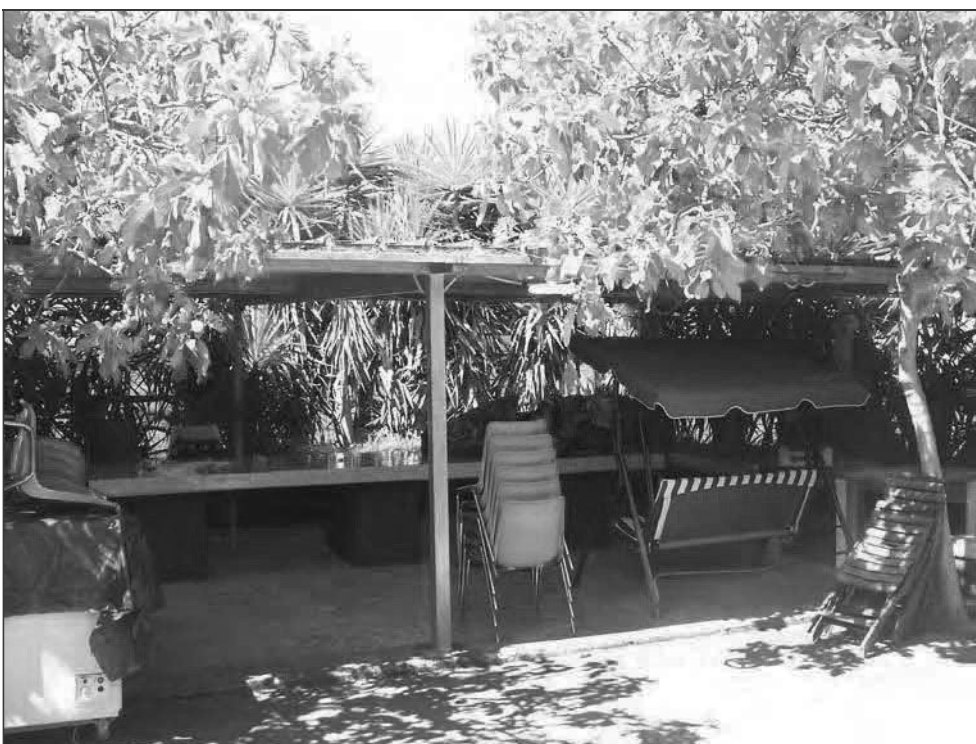
**FOTO N°83**

Vista della tettoia da smontare
