# Tribunale Civile di Salerno

**RGE. N. 35/2024**

# RELAZIONE DI STIMA

**Ing. Adriano Ardia**

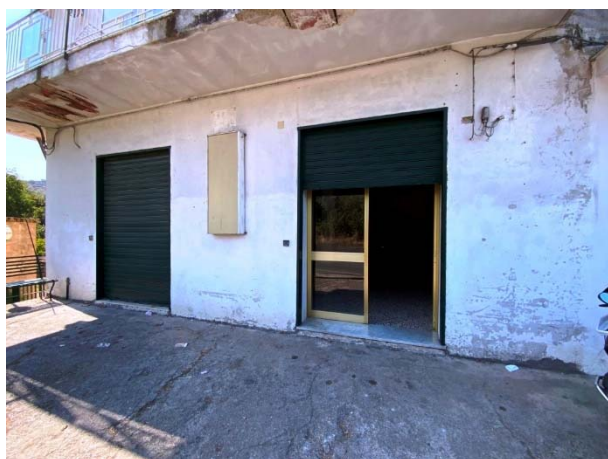
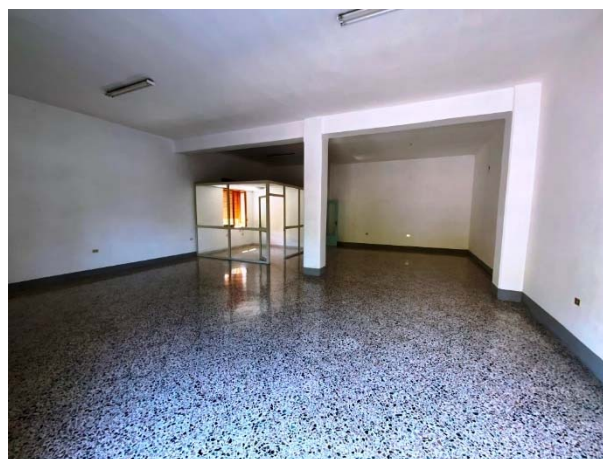
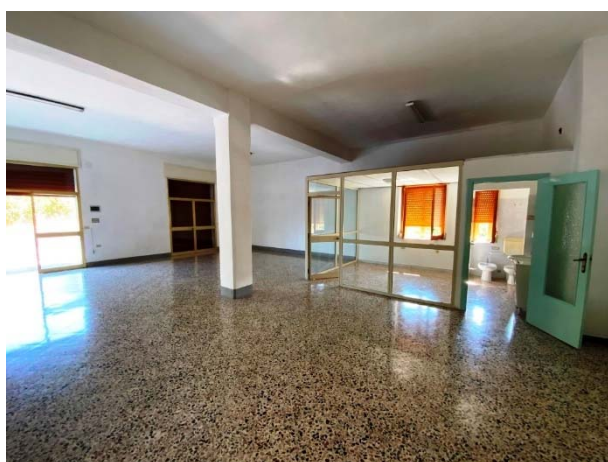
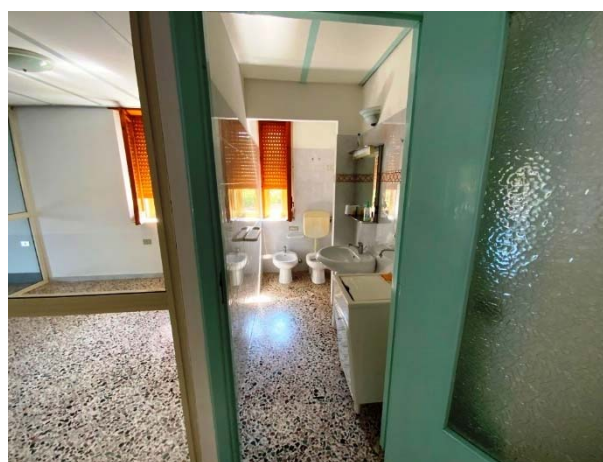
### **LOTTO 1 Fg.9 p.lla 511 sub.3**

L'accesso al locale, con destinazione d'uso commerciale, ubicato al pianterreno, a sinistra rispetto al vano scala, ovvero sul versante Est del fabbricato, avviene direttamente dalla strada provinciale, a mezzo n.2 accessi, dotati di saracinesche elettriche ed infissi in alluminio.

L'unità, priva di impianto di riscaldamento, presenta pavimentazione in marmette ed ospita, nella parte retrostante, un locale WC, cui è addossato un box in alluminio e vetrate. Sono presenti n.2 aperture, sul versante Est, dotate di infissi in legno/vetro semplice, tapparelle in plastica e doppi infissi in alluminio.

L'unità si presenta in un buono stato di conservazione; si estende su una superficie commerciale pari a circa 104,00 mq, con altezza netta, misurata all'intradosso del solaio interpiano, variabile tra 2,48 m e 3,76 m.

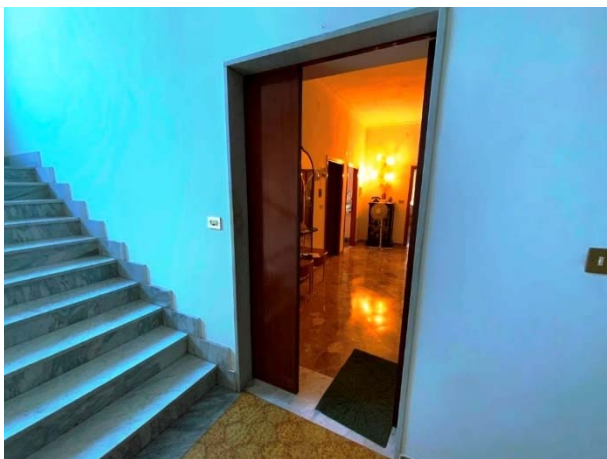
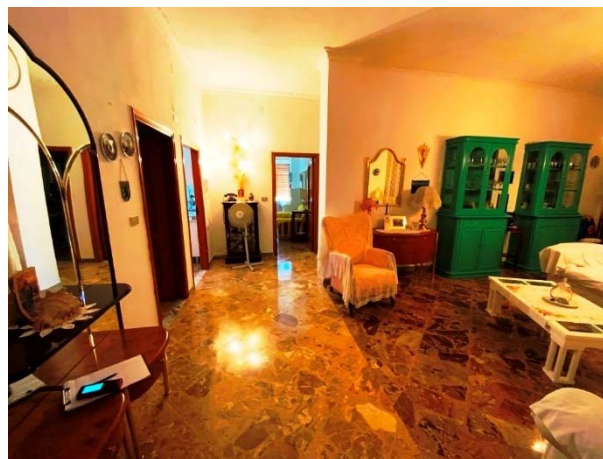
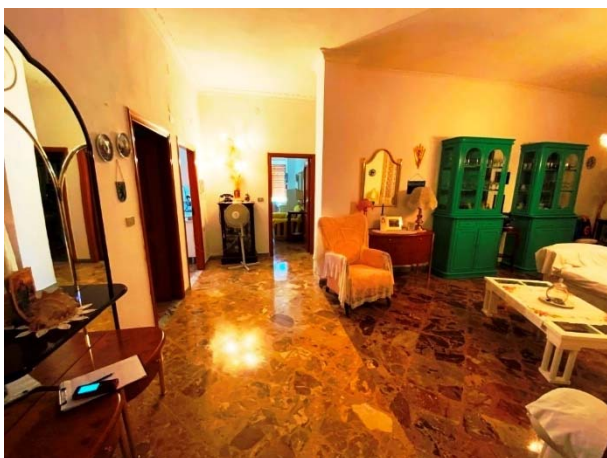
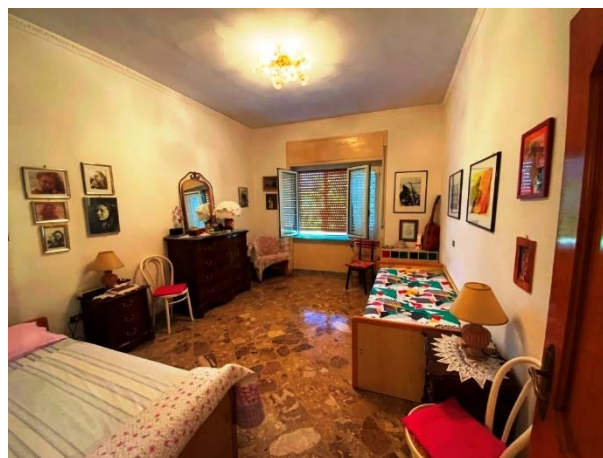
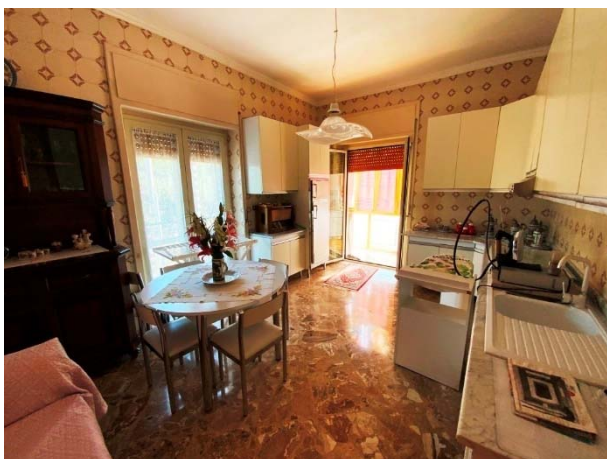
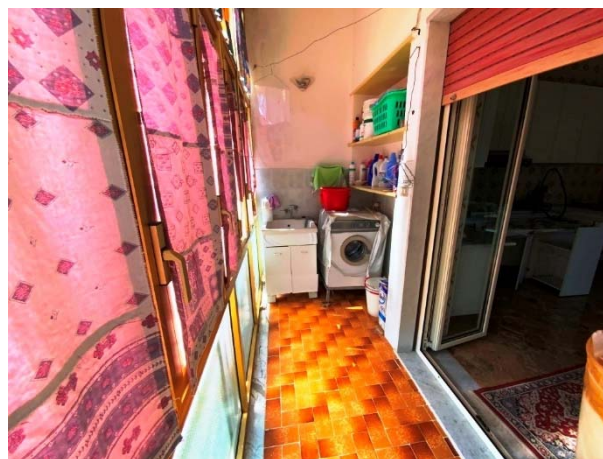
## LOTTO 2 Fg.9 p.lla 511 sub.7

L'accesso all'abitazione, ubicata al piano primo dello stabile, a sinistra per chi smonta sul pianerottolo, ovvero sul versante Est del fabbricato, avviene dal vano scala comune (subalterno n.1), a mezzo porta di caposcala in legno. Internamente, l'unità abitativa è composta da: ingresso/soggiorno, cucina/pranzo, con annesso balcone, in parte verandato, bagno, locale guardaroba e n.2 camere da letto.

L'unità, priva di impianto di riscaldamento, presenta pavimentazione in marmette ed è dotata di infissi in PVC/vetro camera e doppi infissi in alluminio. È presente uno scaldabagno elettrico, per la produzione dell'acqua calda sanitaria, mentre non vi è fornitura di gas metano.

L'unità si presenta in un buono stato di conservazione; si estende su una superficie commerciale pari a circa 120,50 mq, con altezza interna pari a circa 3,13 m, misurata all'intradosso del solaio interpiano.

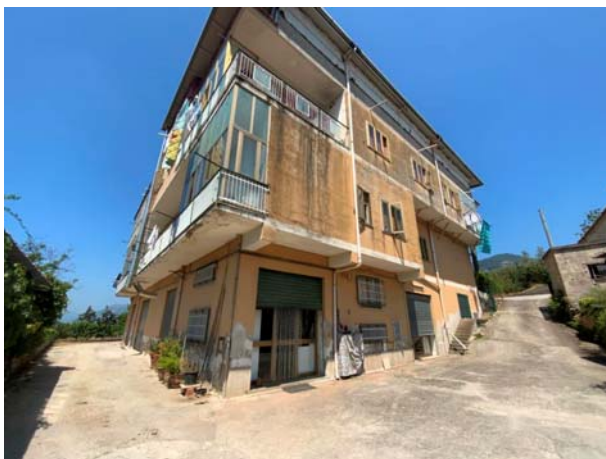
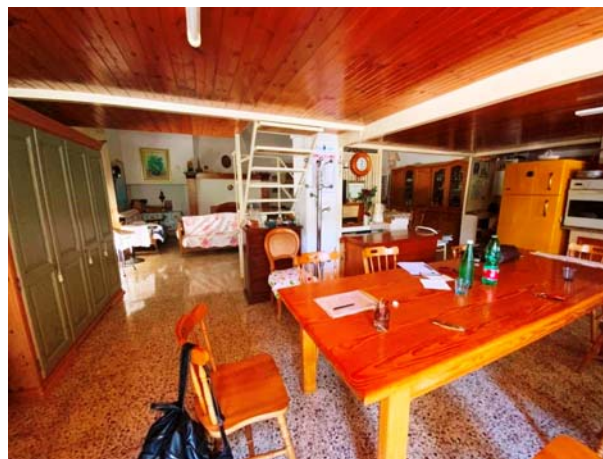
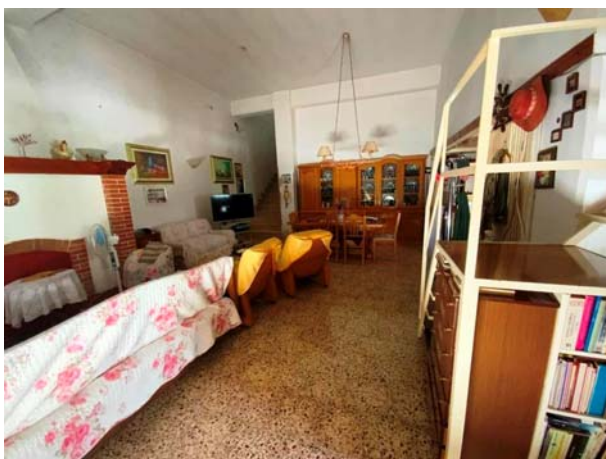
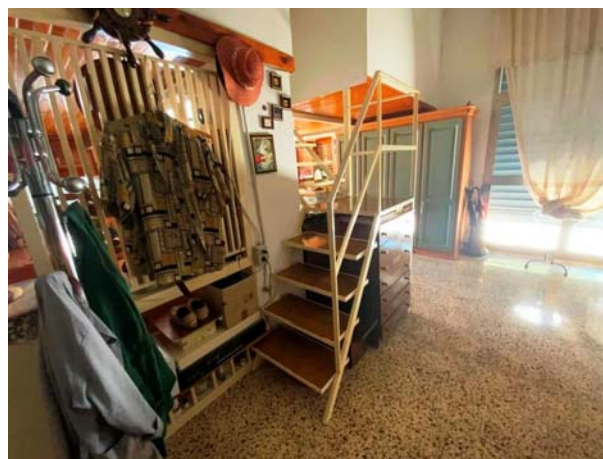
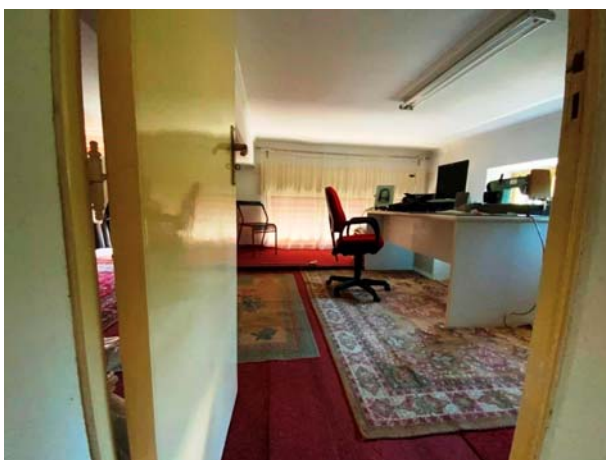
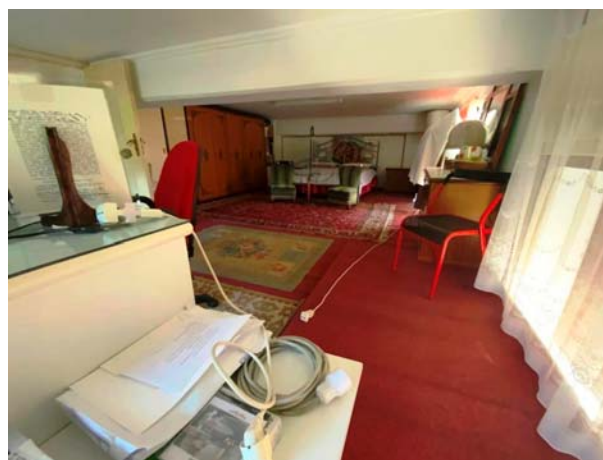
### **LOTTO 3 Fg.9 p.lla 511 sub.11-12**

L'accesso al locale artigianale, ubicato al livello sottostrada dello stabile, ovvero sul versante Est del fabbricato, avviene dalla corte comune (subalterno n.1), a mezzo n.3 accessi, dotati di saracinesche ed infissi in alluminio, di cui n.2 posizionati sul versante Est e n.1 sul versante Sud, nonché dal vano scala comune (subalterno n.1).

Le due distinte unità (sub.11 e sub.12) risultano variate nella destinazione d'uso e nella distribuzione, tanto che i locali risultano fusi in un'unica unità immobiliare, abusivamente trasformata in residenza, ampliata a mezzo realizzazione di un piano soppalcato per quasi l'intera estensione.

L'unità risulta priva di impianto di riscaldamento, mentre è presente un camino nel locale destinato a soggiorno, nello spigolo Sud-Ovest; è prevalentemente pavimentata in marmette e risulta soppalcata per quasi l'intera estensione, ospitando un ampio locale destinato a cucina/pranzo, n.2 locali WC e, sull'area soppalcata, locali destinati a camere da letto.

L'unità si presenta in un discreto stato di conservazione; si estende su una superficie commerciale pari a circa 203,00 mq, con altezza netta variabile tra 2,12 m (sotto il soppalco) e 4,00 m.

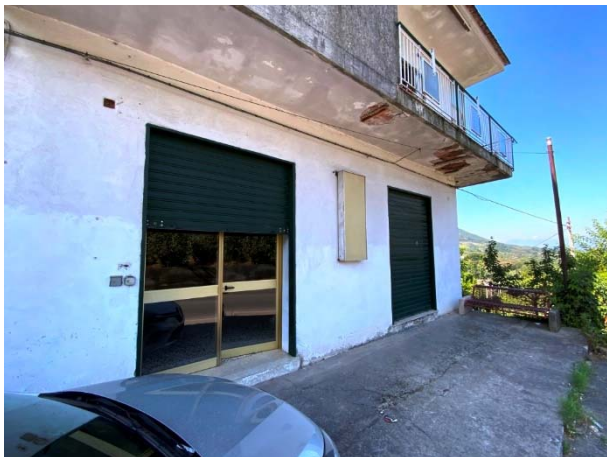
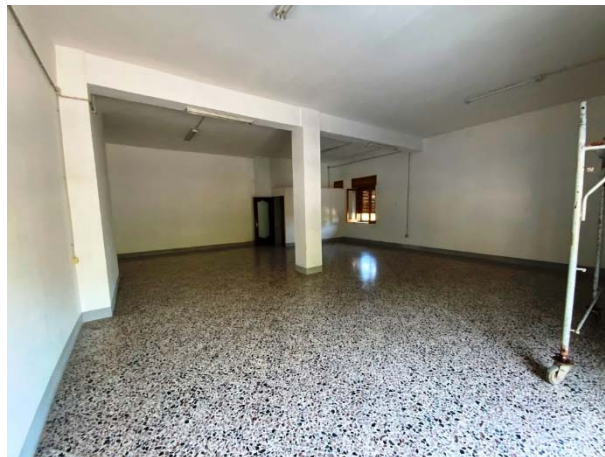
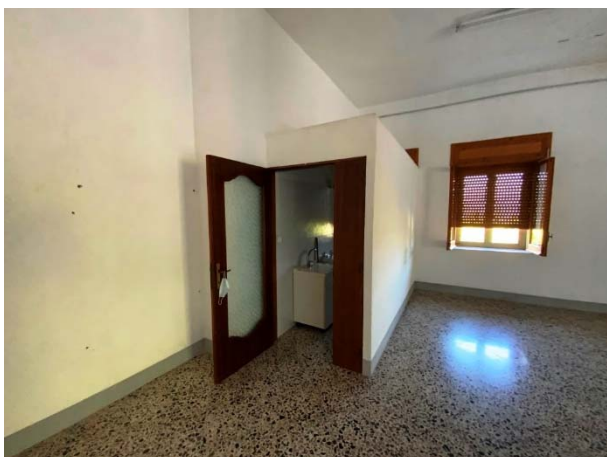
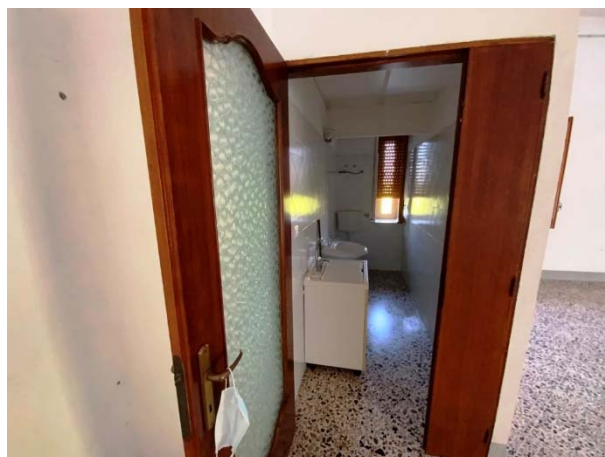
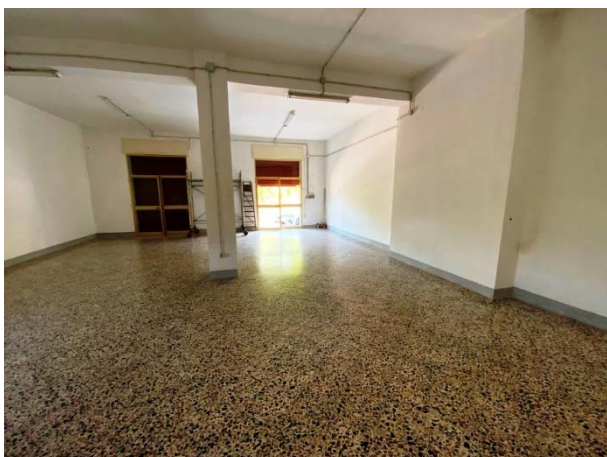
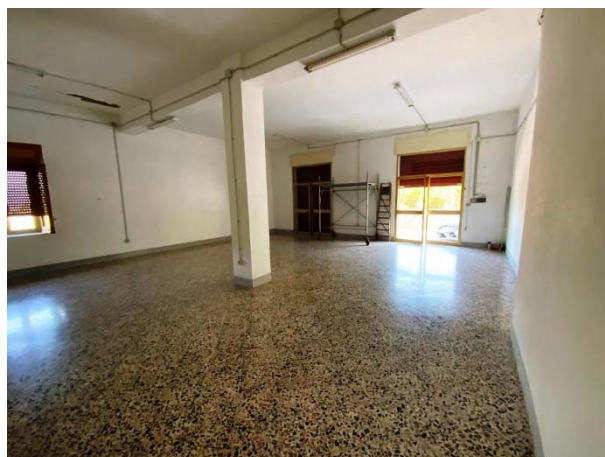
#### LOTTO 4 Fg.9 p.lla 511 sub.2

L'accesso al locale, con destinazione d'uso commerciale, ubicato al pianterreno, a destra rispetto al vano scala, ovvero sul versante Ovest del fabbricato, avviene direttamente dalla strada provinciale, a mezzo n.2 accessi, dotati di saracinesche elettriche ed infissi in alluminio.

L'unità, priva di impianto di riscaldamento, presenta pavimentazione in marmette ed ospita, nella parte retrostante, un locale WC. Sono presenti n.2 aperture, sul versante Ovest, dotate di infissi in legno/vetro semplice, tapparelle in plastica e doppi infissi in alluminio.

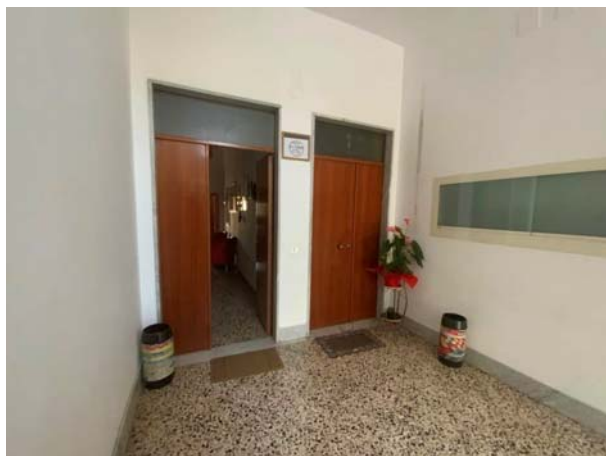
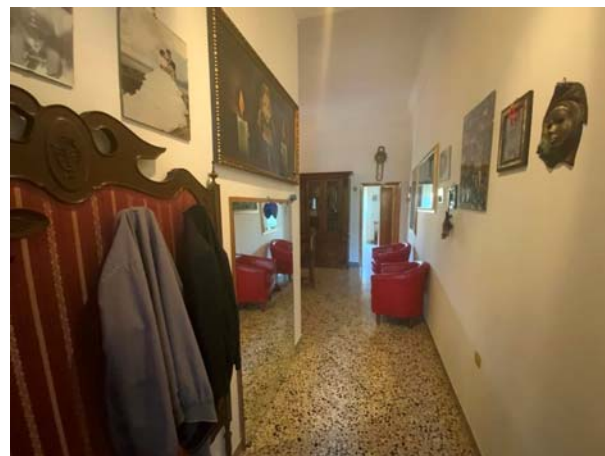
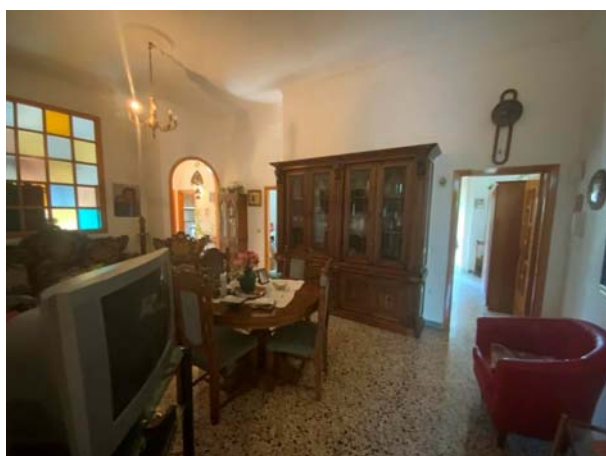
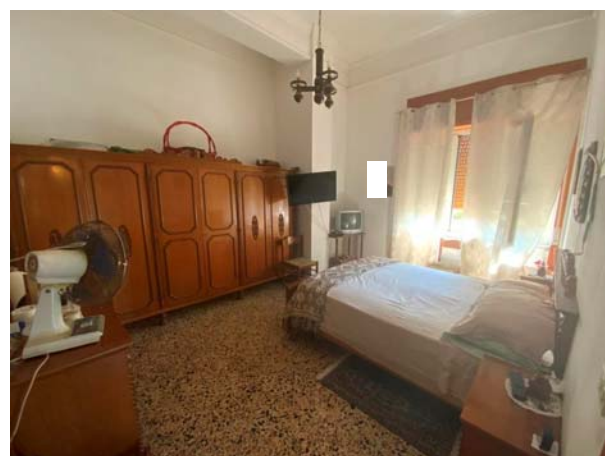
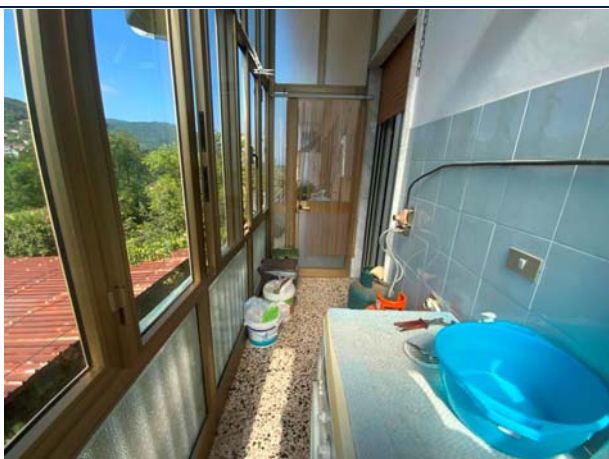
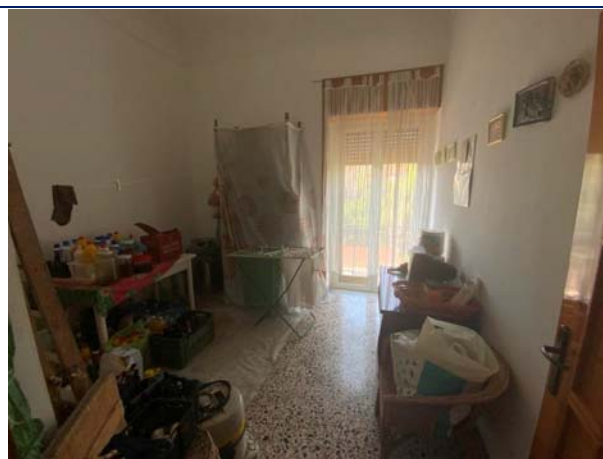
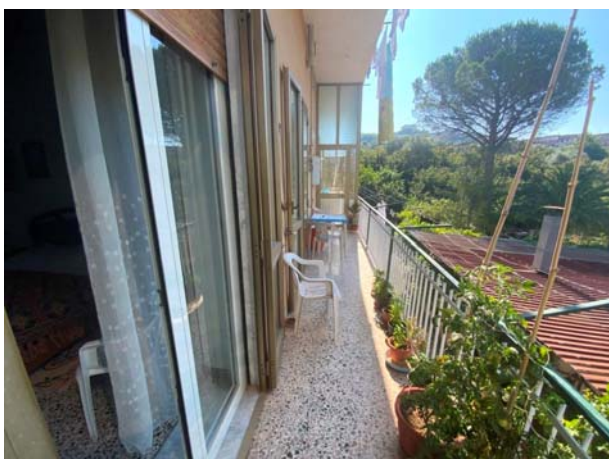
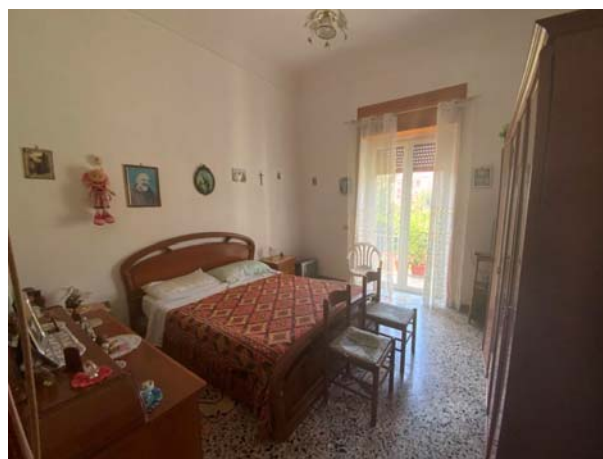
Internamente, l'unità abitativa è composta da: ingresso/soggiorno, cucina/pranzo, con annesso balcone verandato, bagno e n.3 camere da letto, di cui n.2 con accesso sul balcone a Sud.

L'unità, priva di impianto di riscaldamento, presenta pavimentazione in marmette ed è dotata di infissi in PVC/vetro camera e doppi infissi in alluminio. È presente uno scaldabagno a GPL, per la produzione dell'acqua calda sanitaria, mentre non vi è fornitura di gas metano. Le bussole interne sono in legno/vetro

L'unità si presenta in un sufficiente stato di conservazione; si estende su una superficie commerciale pari a circa 116,50 mq, con altezza interna pari a circa 3,76 m, misurata all'intradosso del solaio interpiano.

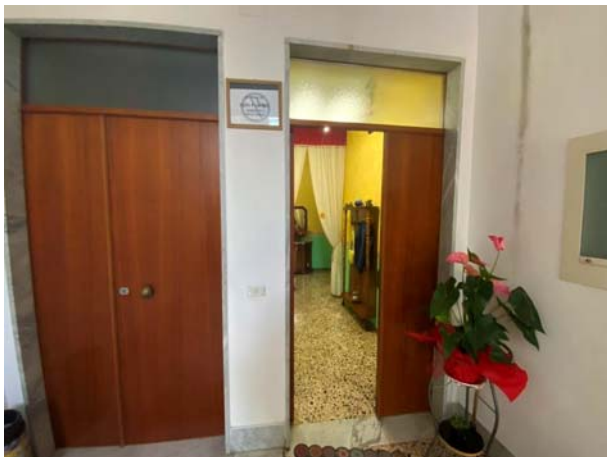
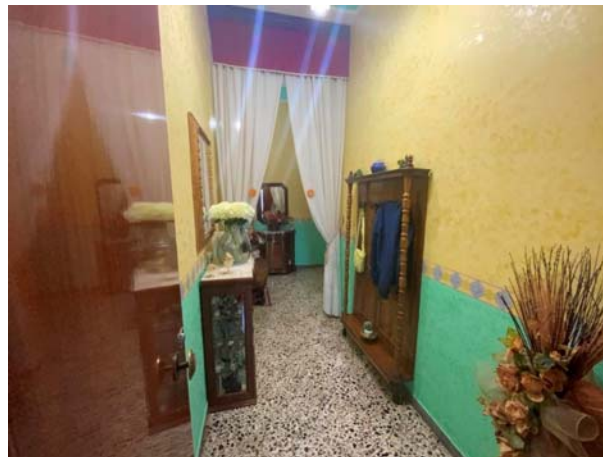
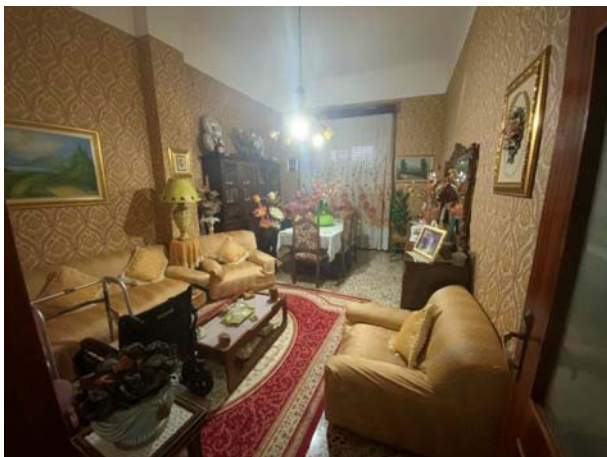
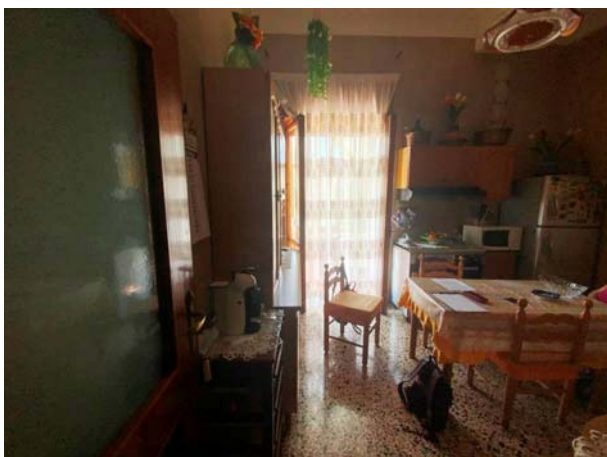
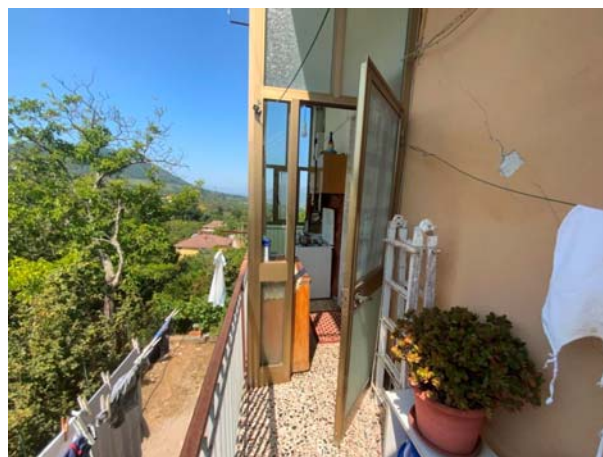
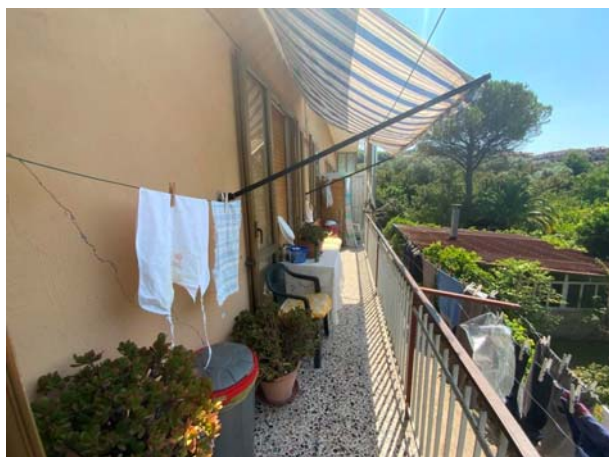
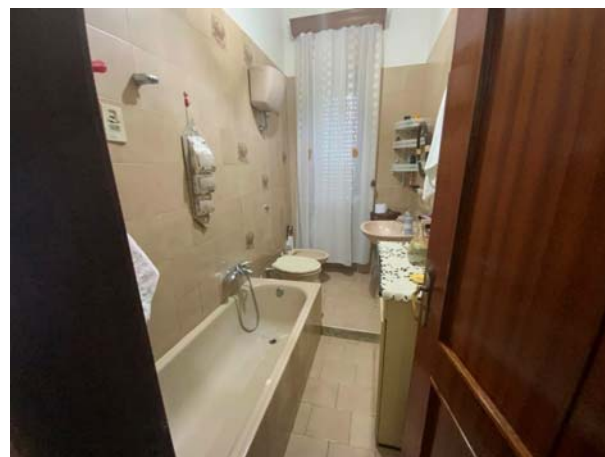
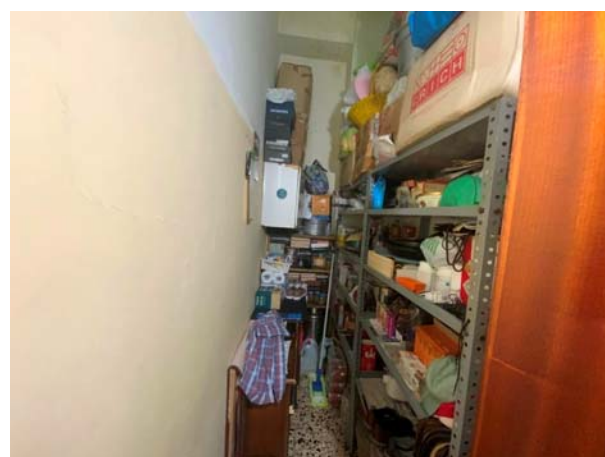
### LOTTO 6 Fg.9 p.lla 511 sub.5

Internamente, l'unità abitativa è composta da: ingresso/soggiorno, cucina/pranzo, con annesso balcone verandato, bagno, ripostiglio e n.2 camere da letto, di cui n.1 con accesso sul balcone a Sud.

L'unità, priva di impianto di riscaldamento, presenta pavimentazione in marmette ed è dotata di infissi in PVC/vetro camera e doppi infissi in alluminio. È presente uno scaldabagno a GPL, per la produzione dell'acqua calda sanitaria, mentre non vi è fornitura di gas metano. Le bussole interne sono in legno/vetro.

L'unità si presenta in un sufficiente stato di conservazione; si estende su una superficie commerciale pari a circa 117,20 mq, con altezza interna pari a circa 3,78 m, misurata all'intradosso del solaio interpiano.

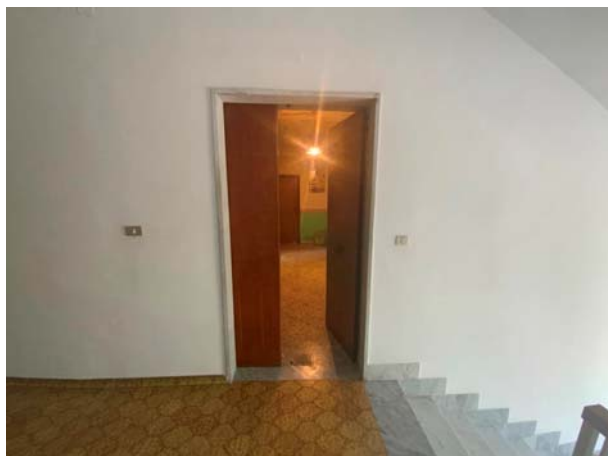
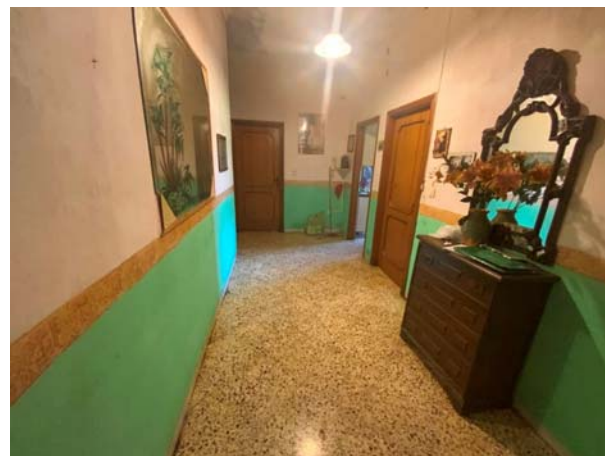
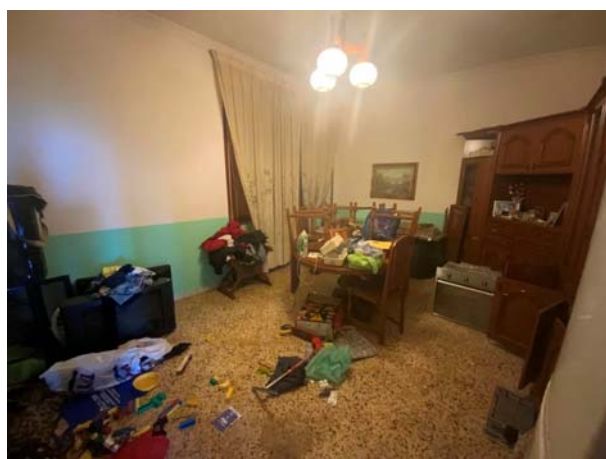
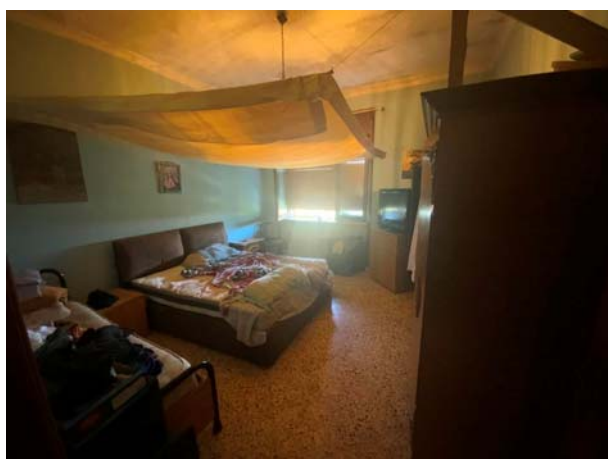
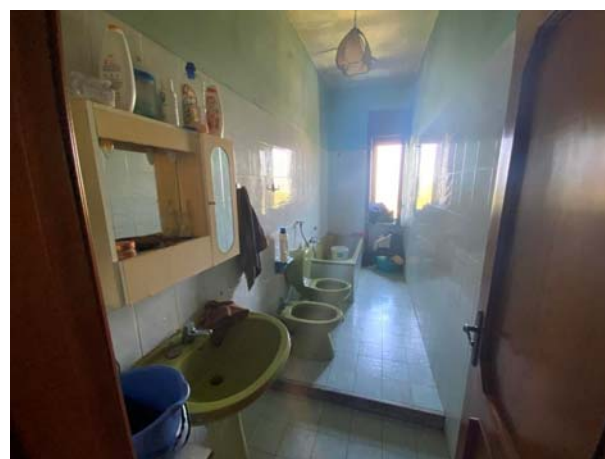
# LOTTO 7 Fg.9 p.lla 511 sub.6

Internamente, l'unità abitativa è composta da: ingresso/soggiorno, cucina/pranzo, con annesso balcone, in parte verandato, bagno, ripostiglio, locale guardaroba e n.2 camere da letto.

Presenta pavimentazione in marmette ed è dotata di infissi in legno/vetro singolo e doppi infissi in alluminio. È presente uno scaldabagno elettrico, per la produzione dell'acqua calda sanitaria, mentre non vi è fornitura di gas metano. Le bussole interne sono in legno.

L'unità si presenta in un mediocre stato di conservazione; con evidenti fenomeni di condensa e muffa provenienti dal non idoneo isolamento termico del sovrastante lastrico; si estende su una superficie commerciale pari a circa 120,50 mq, con altezza interna pari a circa 3,13 m, misurata all'intradosso del solaio di copertura.

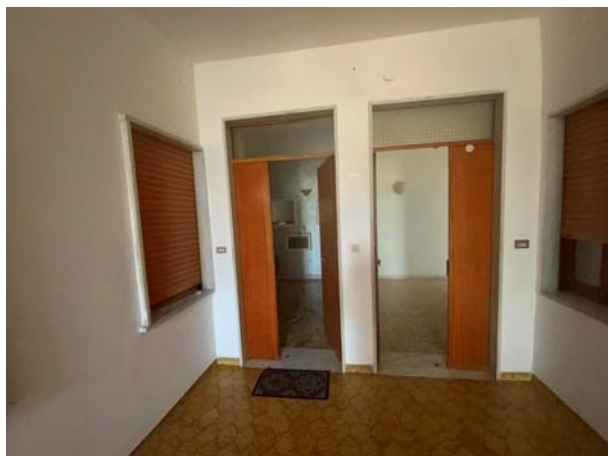
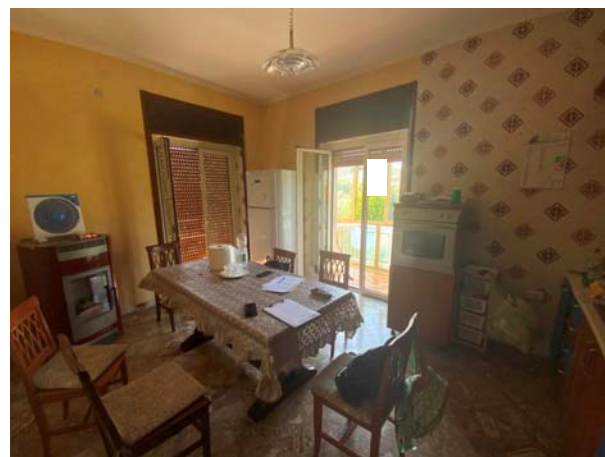
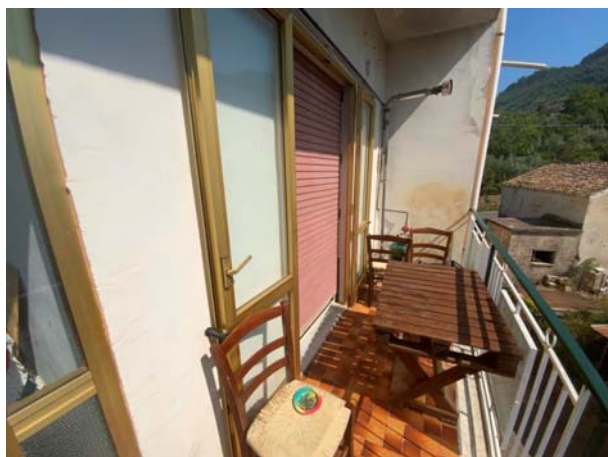
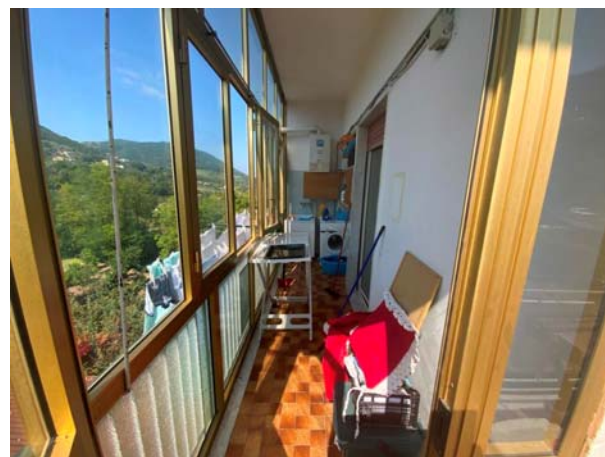
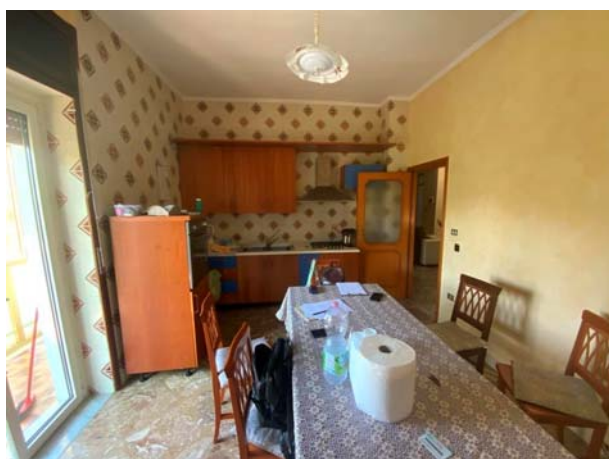
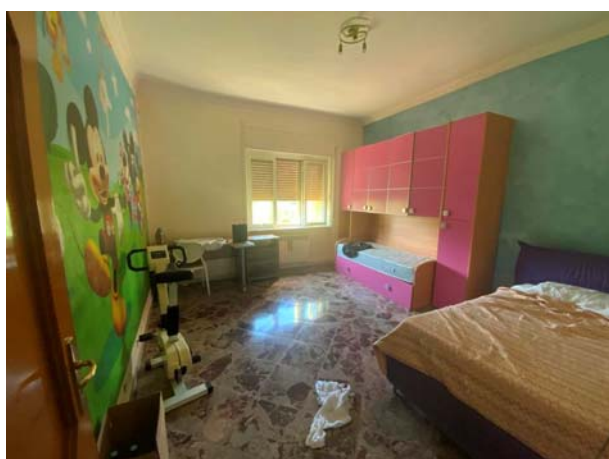
# **LOTTO 8 Fg.9 p.lla 511 sub.8**

Internamente, l'unità abitativa è composta da: ingresso/soggiorno, cucina/pranzo, con annesso balcone, in parte verandato, bagno, ripostiglio e n.2 camere da letto.

L'unità, dotata di impianto di riscaldamento con radiatori in alluminio e caldaia a GPL, presenta pavimentazione in marmette ed è dotata di infissi in PVC/vetro camera e doppi infissi in alluminio. Le bussole interne sono in legno/vetro.

L'unità si presenta in un buono stato di conservazione; si estende su una superficie commerciale pari a circa 108,00 mq, con altezza interna pari a circa 3,14 m, misurata all'intradosso del solaio interpiano.

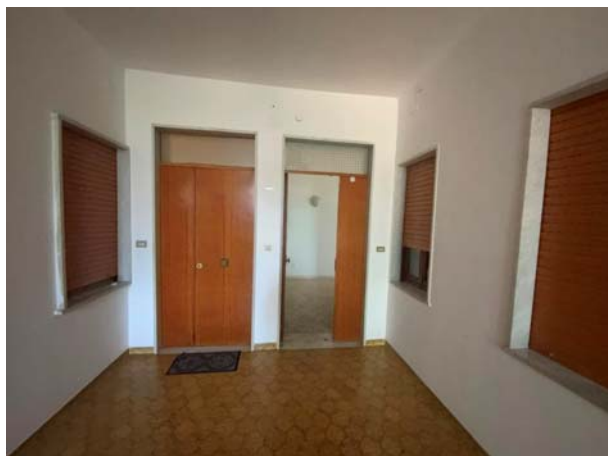
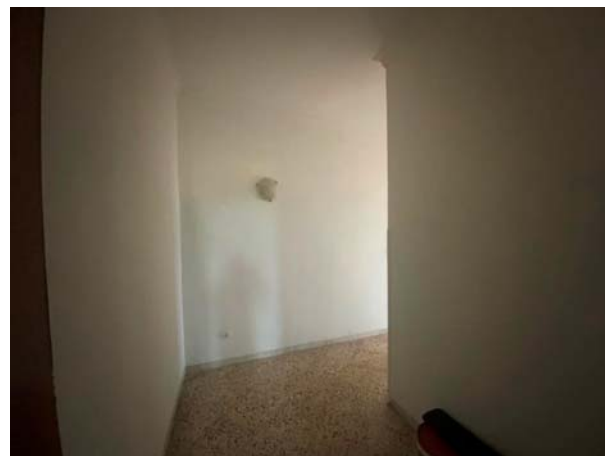
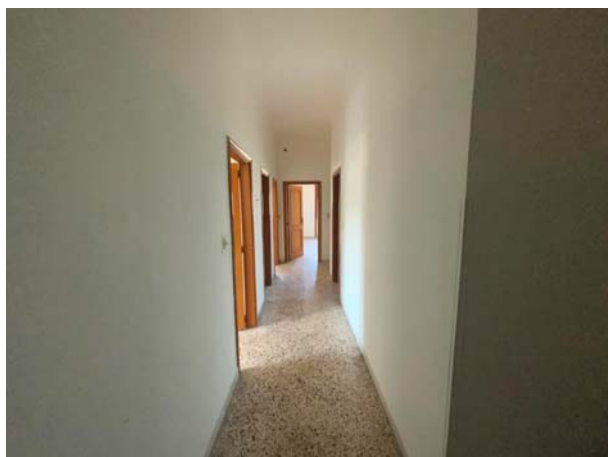
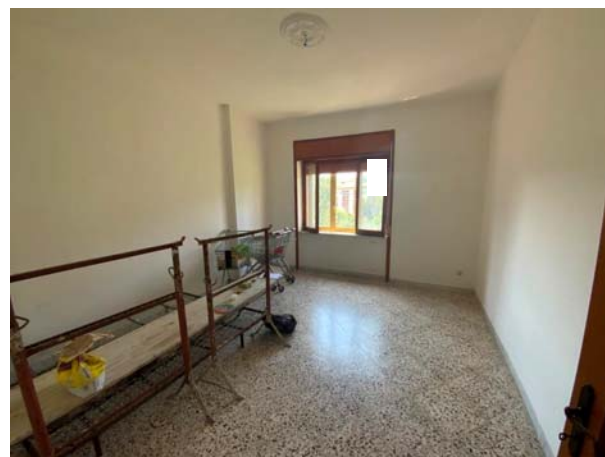
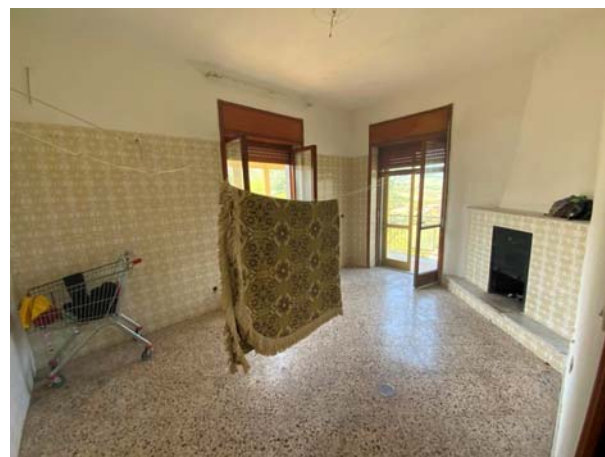
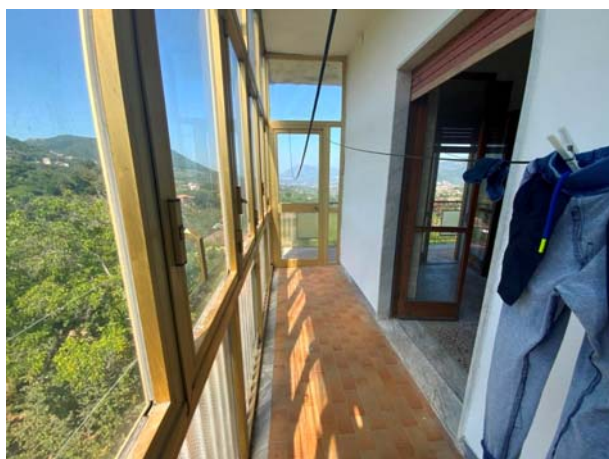
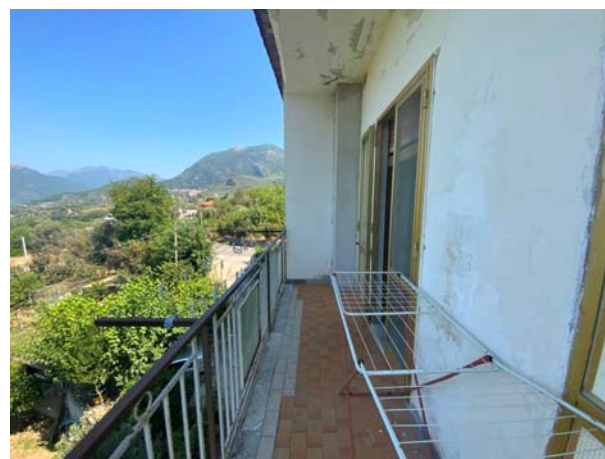
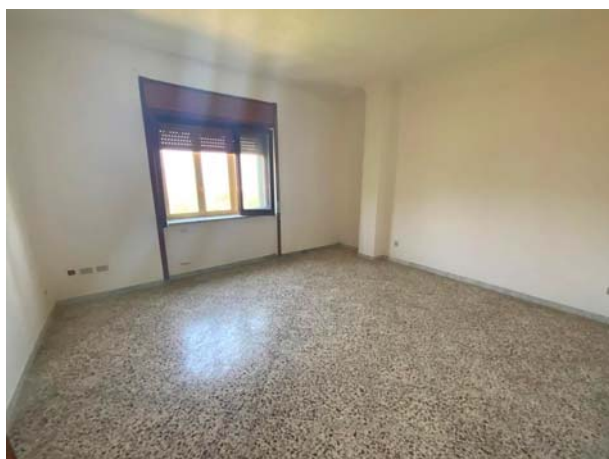
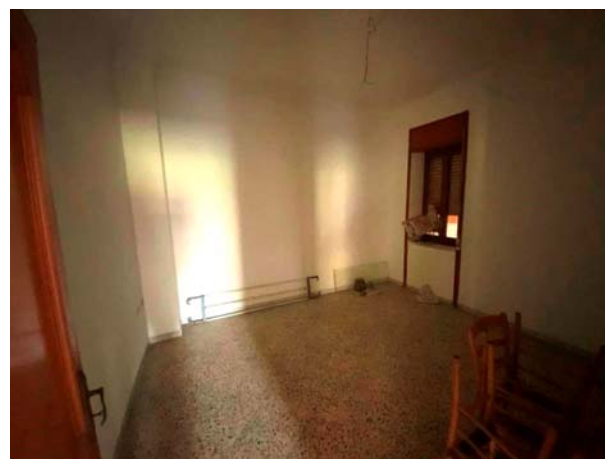
## LOTTO 9 Fg.9 p.lla 511 sub.9

Internamente, l'unità abitativa è composta da: ingresso, cucina/pranzo, con annesso balcone, in parte verandato, bagno, ripostiglio e n.3 camere da letto.

L'unità, priva di impianto di riscaldamento, è provvista di camino, presenta pavimentazione in marmette ed è dotata di infissi in legno/vetro singolo e doppi infissi in alluminio. Le bussole interne sono in legno/vetro.

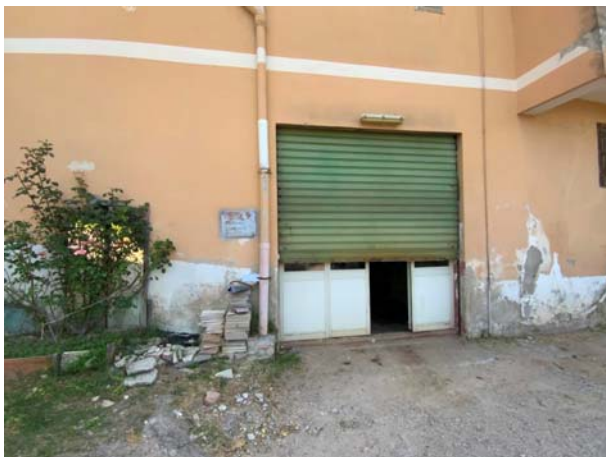
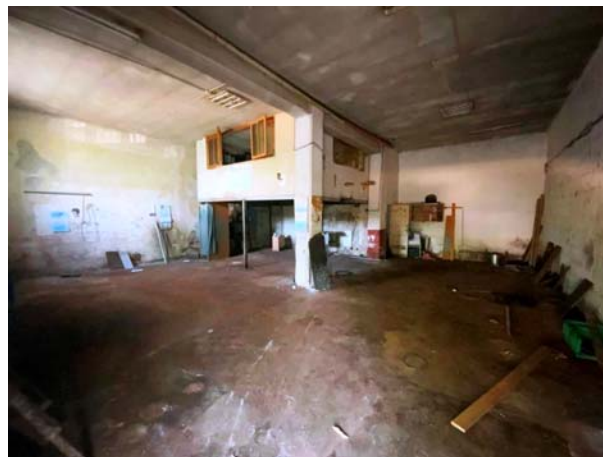
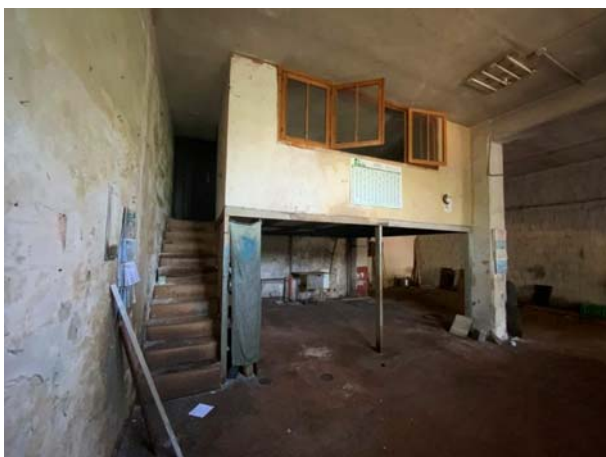
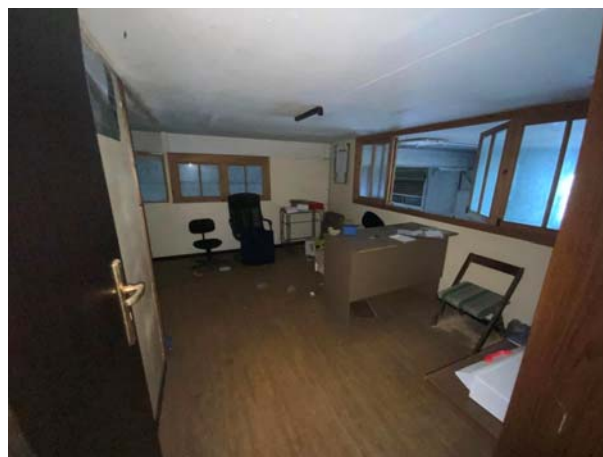
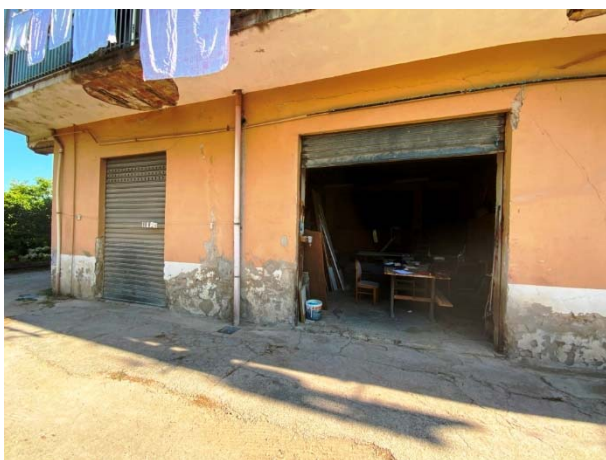
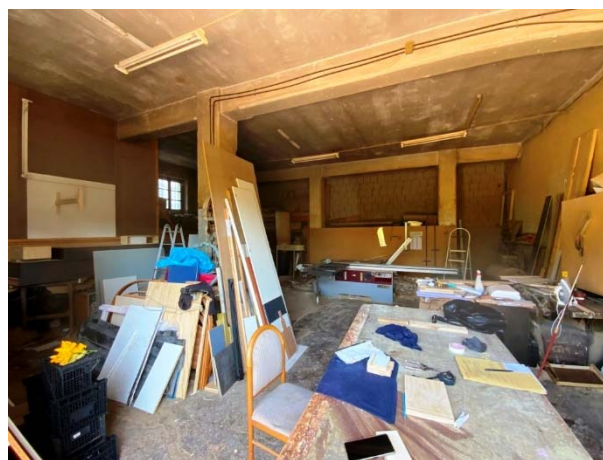
L'unità risulta suddivisa in n.2 distinti locali, tuttora aventi destinazione d'uso artigianale, in cui risultano realizzati alcuni ambienti ammezzati.

L'unità risulta priva di impianto di riscaldamento e la pavimentazione è in cemento; nelle distinte porzioni ricavate dal frazionamento, sono presenti locali soppalcati aditi ad ufficio, l'uno, e a camera da letto, l'altro.

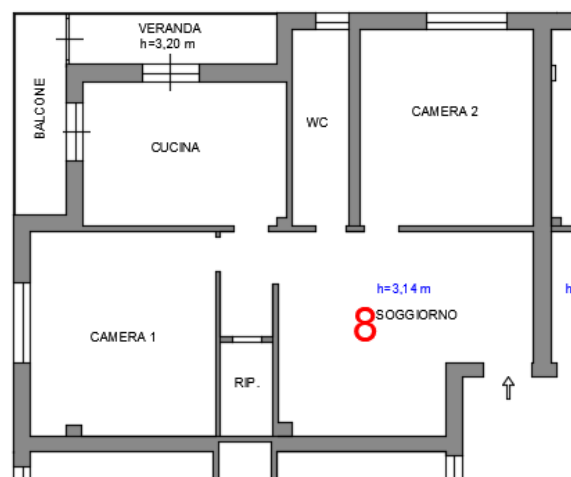
Stato di fatto

Dal raffronto tra la scheda planimetrica catastale vigente e lo stato di fatto, come rilevato dallo scrivente esperto, se ne constata la sostanziale conformità, a meno della presenza della veranda, non suscettibile di sanatoria.

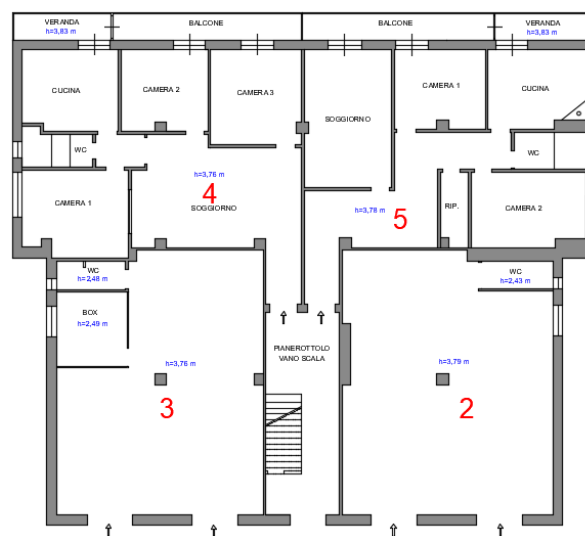
## PIANO TERRA

Dal raffronto tra i grafici di cui alla richiamata concessione edilizia (C.E. 94/88) e lo stato dei luoghi, come rilevato dallo scrivente esperto, emergono le seguenti difformità:
