# TRIBUNALE CIVILE DI PERUGIA

## PERIZIA GIUDIZIARIA

Nella Esecuzione Immobiliare n. 196/2024 R.G. Es. promossa da:

#### 1. IDENTIFICAZIONE E DESCRIZIONE DEI BENI OGGETTO DI STIMA

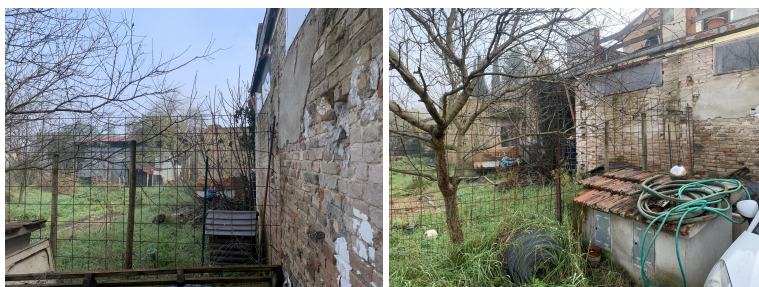
Durante il sopralluogo effettuato si è tuttavia riscontrato come questi due locali posti al piano terra (ripostiglio e autorimessa) in realtà non siano più presenti in quanto crollati nel corso del tempo, circostanza riferita e confermata dagli esecutati.

Al momento dell'accesso sul posto, era visibile solo una traccia della presenza del manufatto a confine con la muratura del limitrofo stabile.

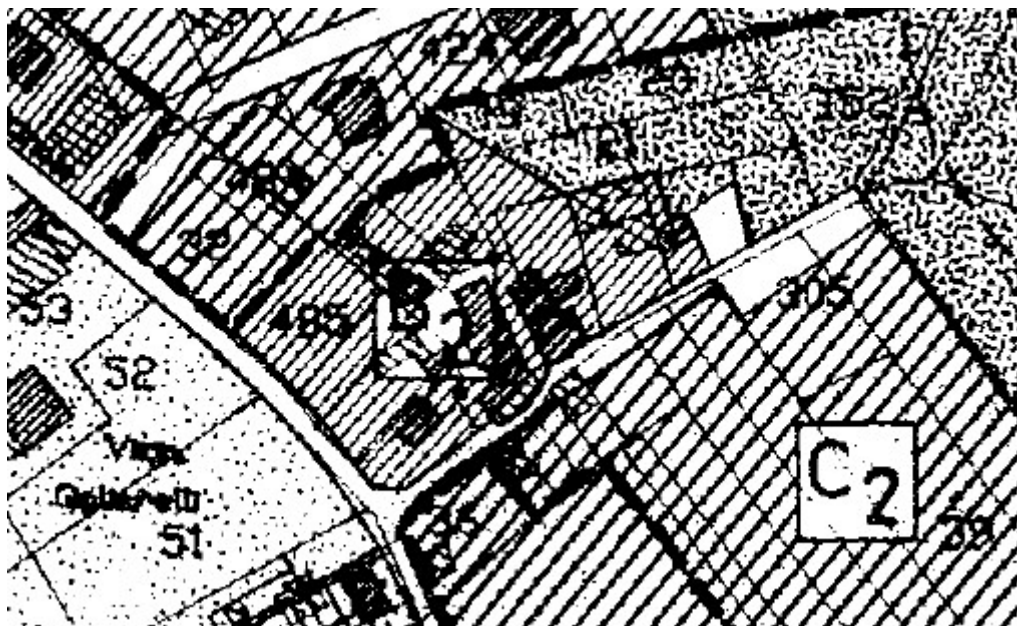
Il terreno ove edificato il fabbricato all'interno del quale è posto l'appartamento in stima risulta classificato dal vigente PRG del Comune di Bastia Umbra come B2 – zona di completamento:
