***Fallimento n° 66/2019***  
***Tempofosco Prà S.r.l.***  
***Perizia di stima beni immobili***

***Relazione tecnica di stima***

La fallita società Tempofosco Prà S.r.l. possiede un solo immobile sito in Via Scaglia, 2 Piano T int. 21 - Mele (GE) con destinazione d'uso box come meglio dettagliato in seguito

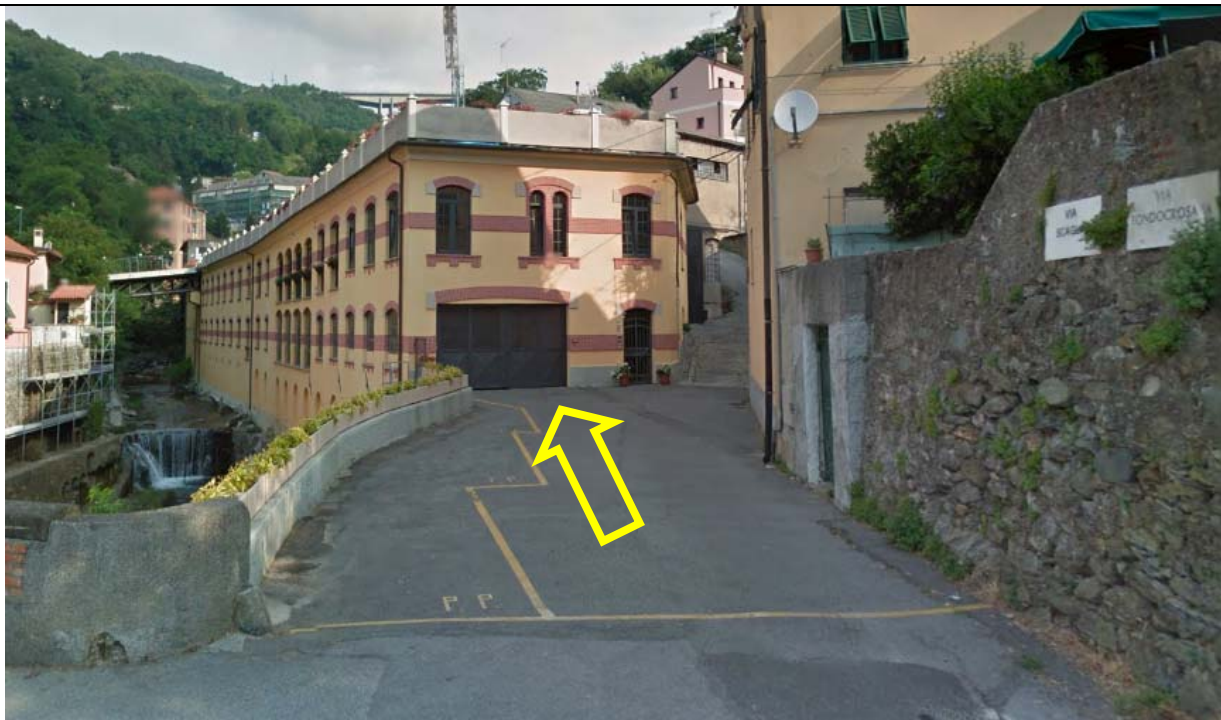
Il box risulta facilmente raggiungibile per via carrabile dalla privata via Scaglia ove è presente cancello automatico a battente che consente l'accesso alla corsia comune di manovra.

Accesso al corsia di manovra

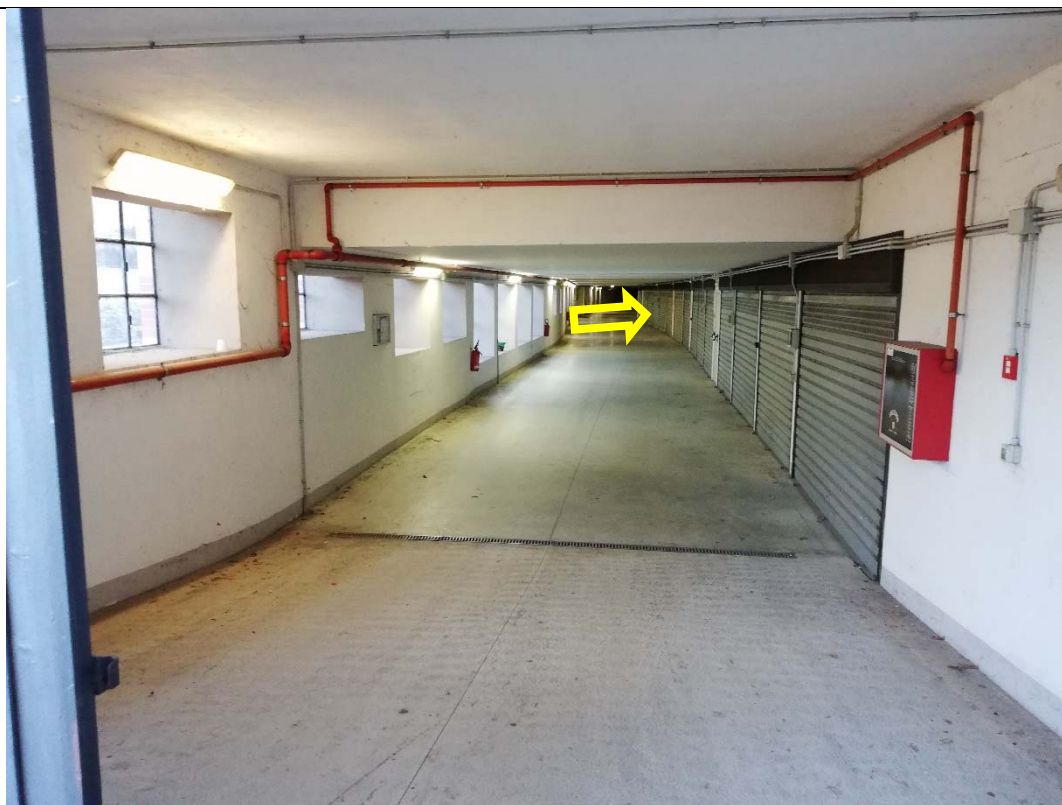
Corsia di manovra principale

Il box è raggiungibile percorrendo circa 70 metri lungo la corsia di manovra principale e svoltando a destra su corsia di manovra secondaria di lunghezza pari a circa 12 m..

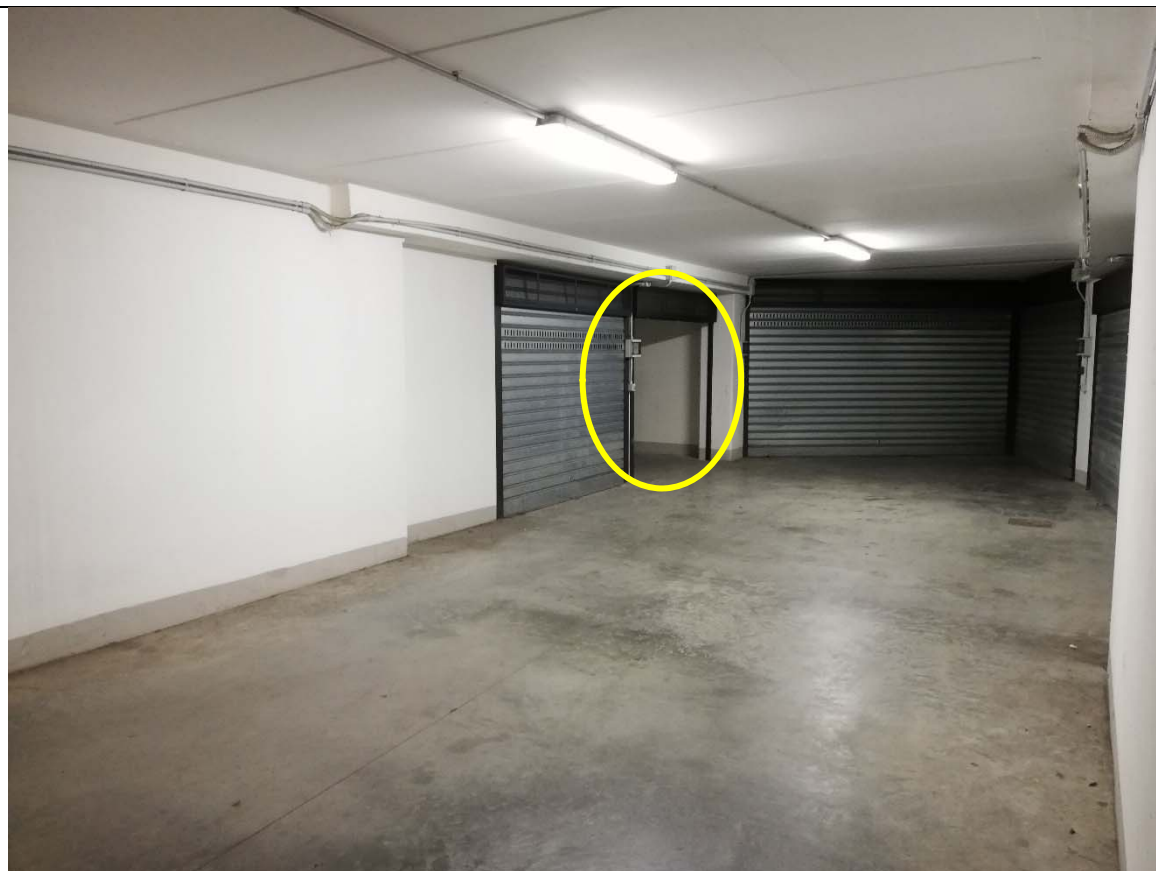
*Corsia di manovra secondaria e inquadramento posizione box*

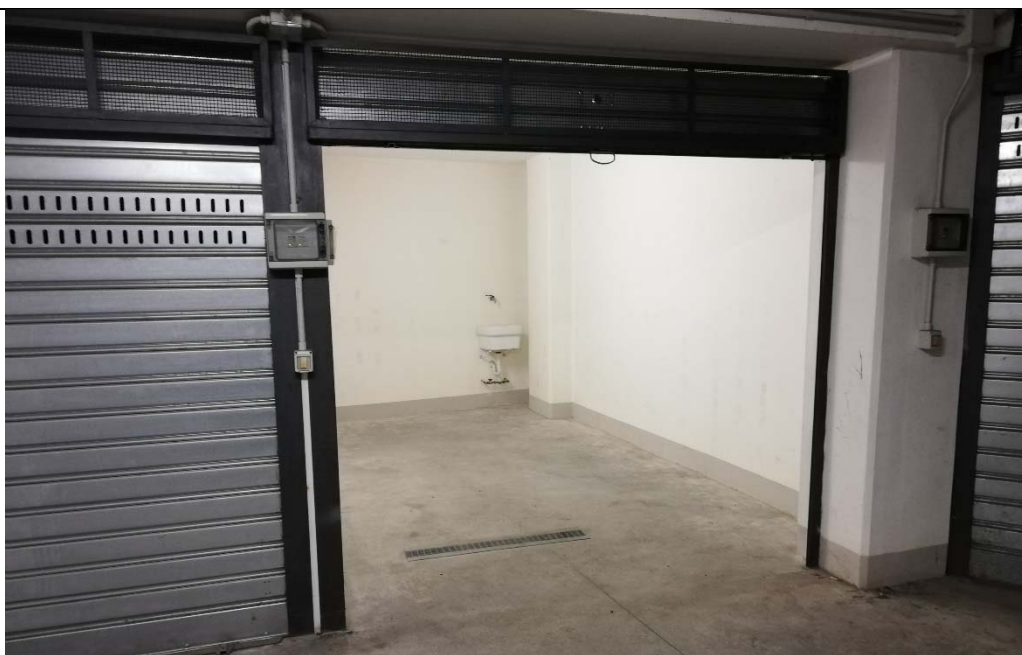
Trattasi di box privato di superficie pari a circa 12 mq. La forma in pianta è sostanzialmente rettangolare con lati maggiori pari a 465 e 500 cm e lato minore pari a 270 cm misurati netti interni alla serranda. In prossimità della parete di fondo è presente restringimento locale che riduce la larghezza a circa 245 cm per via della presenza di un elemento strutturale pilastro. Il varco di accesso ha passaggio utile di 225 cm ed è caratterizzato dalla presenza di serranda ad azionamento manuale in metallo dotata di serratura. Altezza interna 260 cm con altezza di passaggio utile pari a circa 210 cm.

*Vista esterna box*

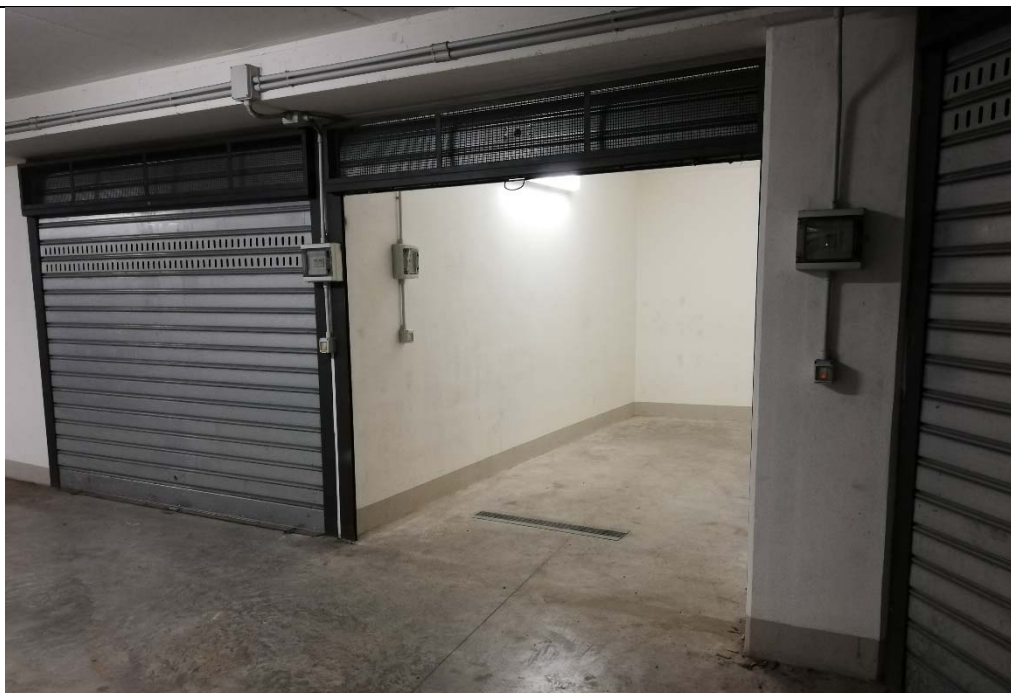
*Vista esterna box*
