# Tribunale Civile di Potenza

## ESECUZIONE IMMOBILIARE R.G.E. 24/2021

Relazione dell'esperto stimatore circa gli adempimenti previsti dall'ex art. 173 bis  
disposizioni attuative del c.p.c.

*Unità immobiliare ad uso residenziale sita in Pignola (Pz) in Cda Creta civico 8 piano seminterrato, terra e sottotetto, in catasto fabbricati al foglio 18 particella 1388 confinante per quattro lati con piazzale e terreno pertinenziale (esclusi dalla procedura ed identificati con il n.1971 di particella )*

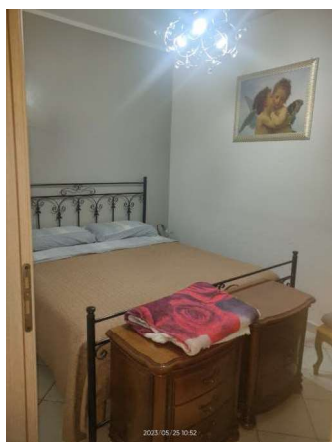
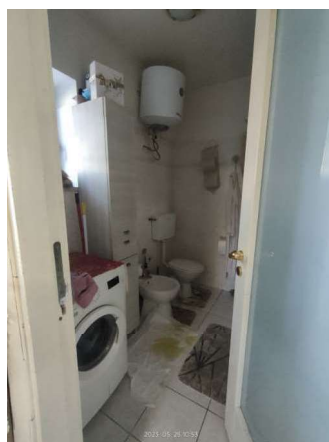
una camera da letto, gli ambienti sono adattati all'uso ma carenti rispetto alle norme igienico - sanitarie relative ai rapporti aeroilluminanti le finiture sono di tipo economico, in dettaglio le pavimentazioni sono in gres porcellanato, le pareti di bagno e angolo cottura sono rivestite con piastrelle maiolicate, le pareti sono intonacate e rifinite al civile con idropitture. Gli infissi sono tutti in PVC dotati di vetrocamera persiane esterne in alluminio a lamelle orientabili, le porte interne sono in legno e il portone di ingresso è del tipo blindato rivestito con pannelli in legno. La superficie utile al netto di tutte le murature è pari a mq. 36,85 la superficie interna lorda (incluse le tramezzature) computata ai fini del calcolo della superficie commerciale è di mq.47,96. L'unità immobiliare è dotata di impianto idrico sanitario, elettrico e di riscaldamento autonomo con caldaia alimentata a GPL che fornisce anche acqua calda ai sanitari.

*Ambienti camera da letto e bagno piano seminterrato ad uso abitativo*
