**TRIBUNALE DI AVELLINO**

**RELAZIONE TECNICA OSCURATA**

**FALLIMENTO** [REDACTED] **n. 02/2002 R.F.**

**IMMAGINE INDICATIVA DELL'INGRESSO DELL'OPIFICIO**

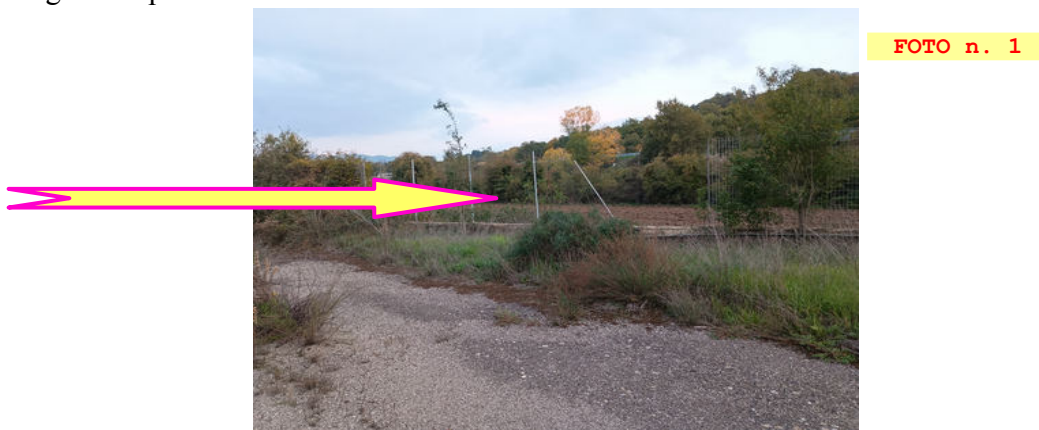
un'altitudine media sul livello del mare di 350 mt; dista circa 6 km dal centro urbano di Calitri e 78 Km circa dal capoluogo, Avellino, ed è provvista di servizi (rete idrica, energia elettrica, gas metano, impianti fognari, telefono ecc.). Il lotto, con esclusione della zona a confine con l'area demaniale, si presenta interamente recintato con muro in c.a. sormontato da pannelli metallici in grigliato, che, in fase di sopralluogo, è risultata vandalizzata per un piccolo tratto sul lato posteriore, in prossimità del subalterno n. 25. Ad ogni modo, per consentire un facile riscontro, si riporta una fotografia raffigurante lo stato dei luoghi all'uopo rinvenuto:

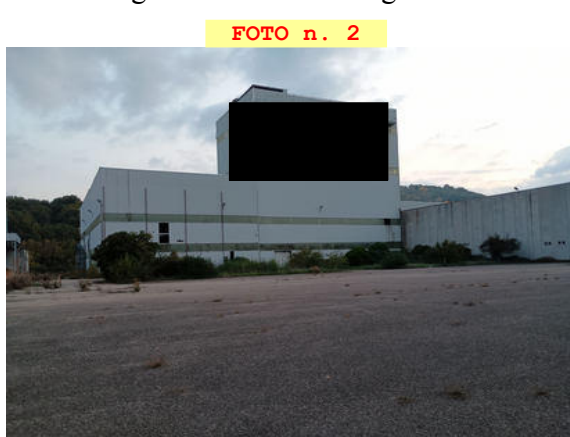
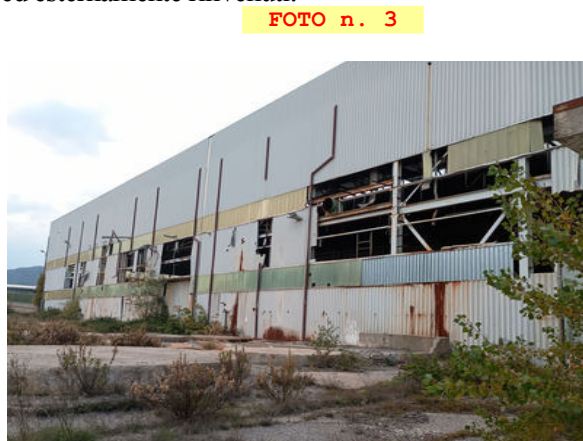
1. **p.lla n. X sub 26 (ex 14):** capannone di circa mq 7.404 lordi, costituito da due corpi di fabbrica giuntati, il primo consiste in un prefabbricato in c.a.p., con superficie di circa mq 3.000 ed altezza di m 13,50, in precedenza adibito a magazzino, ed il secondo in carpenteria metallica pesante, in precedenza utilizzato per l'attività di produzione, con superficie complessiva di circa mq 4.404, di cui un'area di mq. 600 ad altezza di m 36,00 ed una ulteriore di mq 3.700, alta m 17,00, soppalcato per circa mq 900. Ad ogni modo, per consentire un facile riscontro, si riportano quattro fotografie raffiguranti lo stato dei luoghi internamente ed esternamente rinvenuti:

*verifica degli impianti presenti nel sottosuolo ecc.; si rinnova che tutti quelli che non sono stati venduti e smontati sono stati oggetto di furti e/o vandalizzati. Ormai l'intero opificio necessita di interventi di manutenzione straordinaria (rifacimenti di impermeabilizzazione delle coperture, ripresa delle pavimentazioni interne ed esterne, ripristino delle pareti e verifica dei serraggi delle bullonerie per le strutture in acciaio, manutenzione/ripristino di tutte le reti ecc.).*

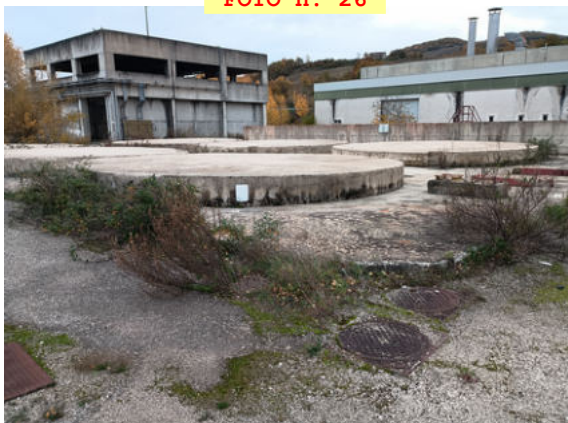
FOTO n. 26

8. **p.lla n. X sub 27:** “BENE COMUNE NON CENSIBILE AI SUB 9-12-16-19-20-21-22-23-24-25-26”: **piazzali di manovra, viabilità bitumata**, marciapiedi, aree scoperte a verde, altre con basamenti/piazzole in cemento armato varie e su cui in precedenza erano montati anche silos, torri ecc.; è estesa per complessivi mq. 32.993 catastali (*cf. Allegato n. 2*), compresi i capannoni ecc. L'area scoperta è stata interessata da sondaggi per verificare la presenza o meno di contaminazione del sottosuolo e, sulla scorta delle analisi all'occorrenza effettuate, non sono stati rilevati fenomeni di contaminazione in atto (*cf. Allegato n. 3*). All'attualità, è possibile accedere all'area solamente attraverso l'ingresso pedonale e carrabile presente lungo la strada consortile ed attraversando, in prosieguo, la particella n. 1670 di proprietà del Demanio (*cf. immagine di pagina 1*). A causa della mancata manutenzione, la vegetazione spontanea sta occupando numerosi spazi, compresi quelli bitumati (per i dettagli si rimanda alla descrizione ed alle immagini riportate nella presente). Il complesso industriale è dotato, inoltre, di altre opere edili e di manufatti minori sotto traccia, che comprendono fogne, caditoie e pozzetti vari, utilizzati per collegare l'impianto idrico, elettrico, di illuminazione esterna, antincendio, gas metano ecc., anche questi vandalizzati (mancano chiusini, cavidotti ecc.).

Dalla documentazione acquisita in occasione delle precedenti perizie, emerge che la costruzione dei manufatti è stata ultimata agli inizi degli anni 90. Dalla mappa catastale si rileva che l'opificio è confinante a Nord con la particella n. X (**ex p.lla n. 949, catastalmente ancora intestata alla fallita, ma appartenente al demanio**), ad Est con la p.lla n. X, a Sud-Est con la p.lla n. X ecc., ad Ovest con ulteriori particelle, sebbene, di fatto, è confinante con la strada consortile, salvo altri (*cf. pagina 4 e allegato n. 2*). Si rinnova che, a tutt'oggi, l'ingresso carrabile e pedonale e tutte le servitù che attraversano l'area demaniale, p.lla n. X, non sono regolamentate. Ad ogni modo, per consentire un facile riscontro delle aree, si riportano due fotografie raffiguranti lo stato dei luoghi all'uopo rinvenuto:
