# TRIBUNALE ORDINARIO - BUSTO ARSIZIO

## CONSULENZA ESTIMATIVA GIUDIZIARIA

## LOTTO 1

**A** **appartamento** a GOLASECCA via Roma 4A (la visura catastale riporta erroneamente il civico 2), della superficie commerciale di **53,04** mq per la quota di 1/1 di piena proprietà ( \*\*\* DATO OSCURATO \*\*\* )

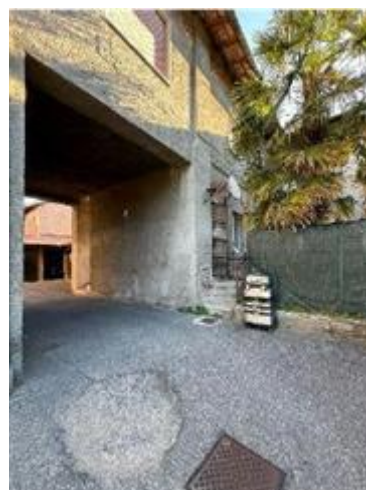
*Vista fronti ovest e sud da corte comune*

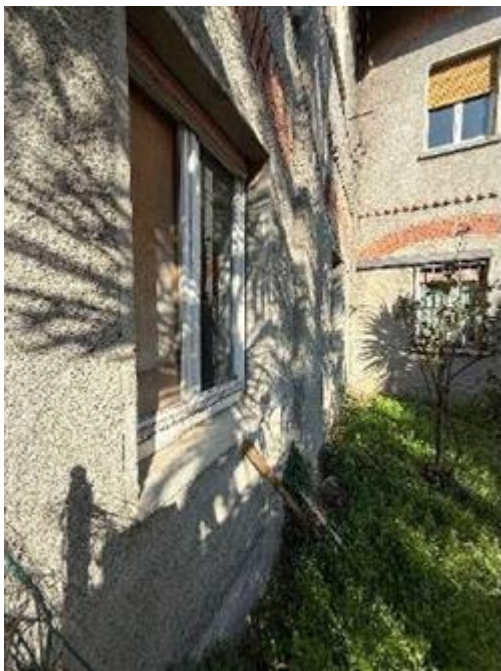
*Vista fronte sud*

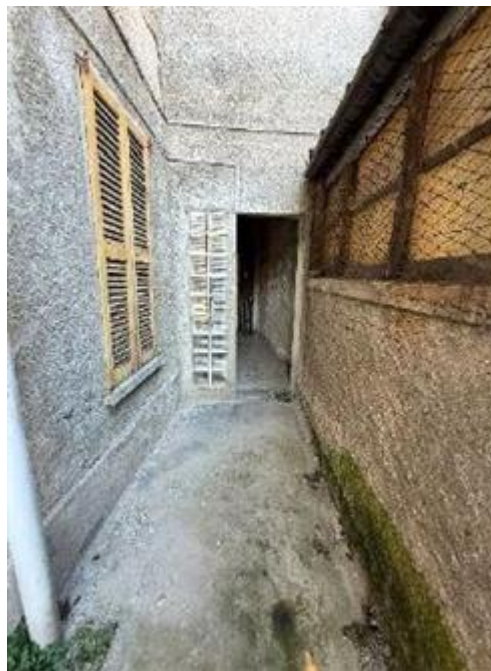
*Vista fronte nord*

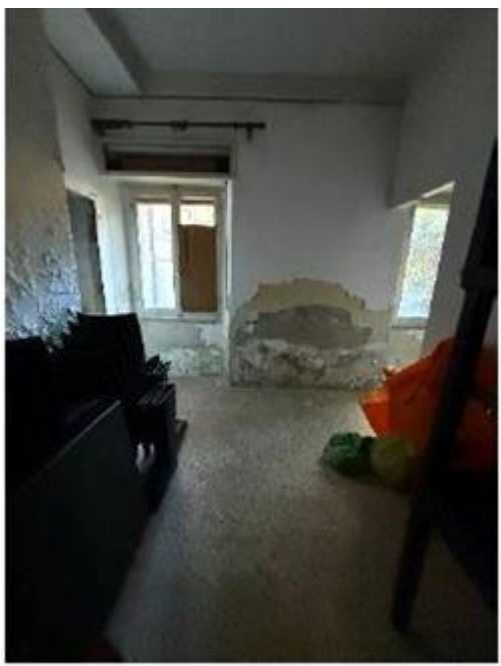
*plafoni:* realizzati in intonaco al civile tinteggiato. Trattasi del soffitto dell'abitazione. Presenza porzioni di intonaco/tinteggiatura in fase di distacco o del tutto mancanti.

*strutture verticali:* costruite in intonaco al civile tinteggiato. Trattasi delle pareti interne dell'abitazione. Presenza di segni di infiltrazioni, ampie porzioni di intonaco/tinteggiatura in fase di distacco o del tutto mancanti.

Soggiorno/Camera (PT)

Le difformità sono regolarizzabili mediante: opere edili di demolizione di tavolato a divisione della camera, ripristino del serramento nel vano cucinino in sostituzione del vetrocemento, il tutto per ottenere la distribuzione rappresentata dalla scheda planimetrica catastale. A seguire deposito di pratica edilizia in sanatoria.

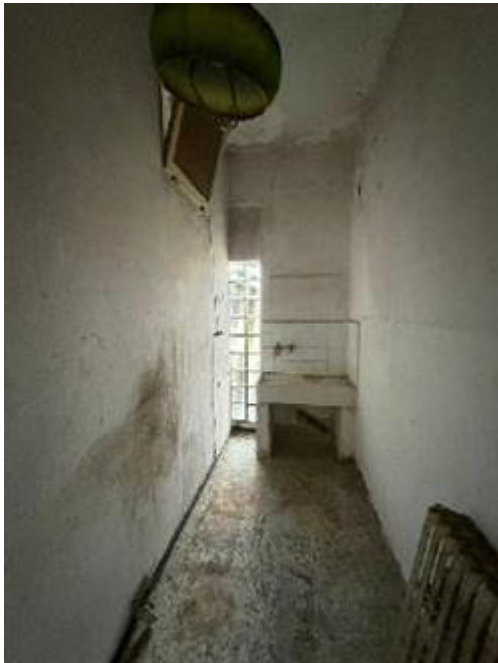
*infissi esterni:* anta singola a vasistas realizzati in ferro e vetro. Trattasi della finestra installata nel cucinino.

*Cucinino (PT)*

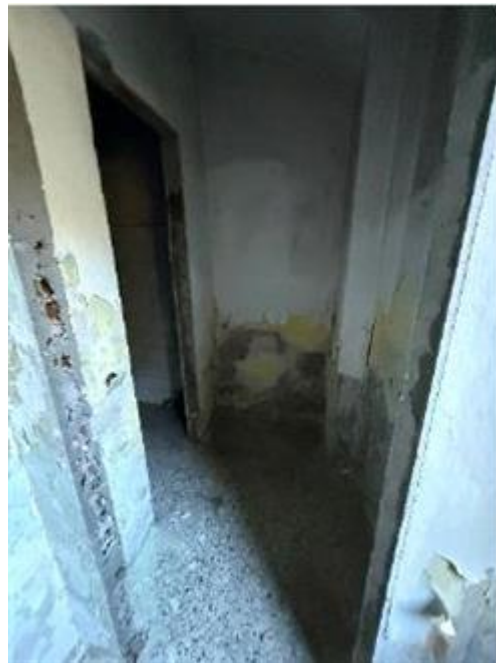
L'abitazione è priva di impianti funzionanti, sono parzialmente installati dei termosifoni, manca la caldaia, l'impianto elettrico è in parte sfilato, mancano i corpi illuminanti. Nel bagno sono stati rimossi i sanitari, è installata la vasca in avanzato stato di degrado. Mancano le porte, i telai ed i falsi telai dell'antibagno e del bagno. Manca la porta del cucinino.

*Antibagno (PT)*

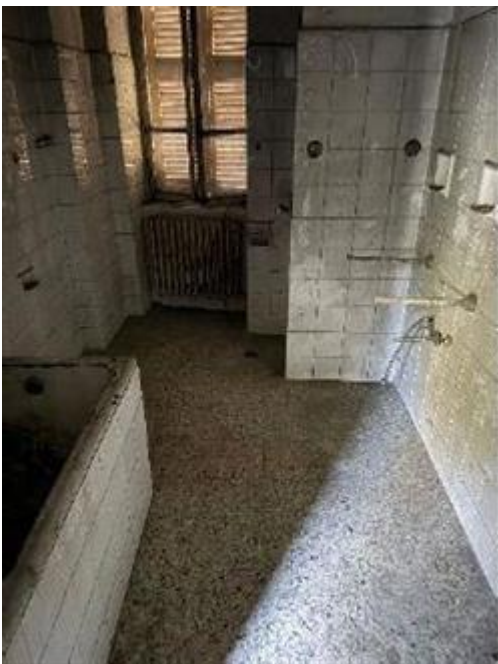
*rivestimento interno:* posto in bagno realizzato in piastrelle ceramiche. Alcune porzioni di rivestimento sono state rimosse o danneggiate.

*Bagno (PT)*

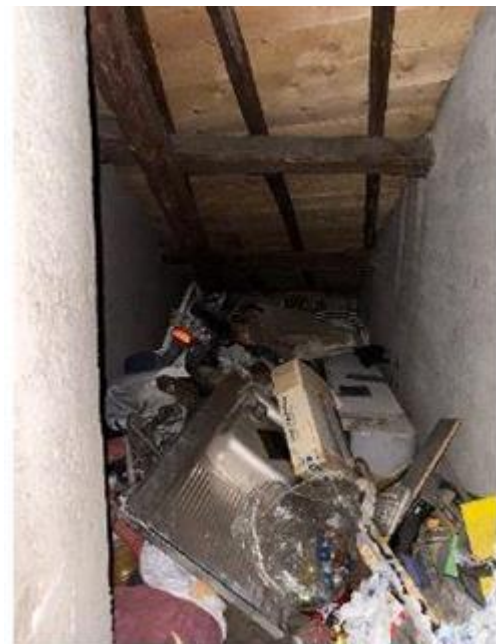
Il ripostiglio ha una superficie lorda di circa mq 9,03, un'altezza minima interna di circa m 0,50 ed un'altezza massima interna di circa m 2,40, è composto da un unico locale senza finestra. Al ripostiglio si accede da disimpegno comune raggiungibile da vano scala ed ascensore condominiali di fabbricato fronteggiante l'alloggio.

*Ripostiglio sottotetto (P4)*
