**TRIBUNALE DI VITERBO**  
SEZIONE ESECUZIONI IMMOBILIARI  
R.G.E. 125/2023  
G.E. D.ssa ROBERTA CRESCENTINI

**RELAZIONE C.T.U.**

CRITICITA' STRUTTURA EDIFICIO DOVE E' UBICATA  
L'UNITA' IMMOBILIARE OGGETTO DELLA PROCEDURA  
POST UDIENZA DEL 23/05/2024

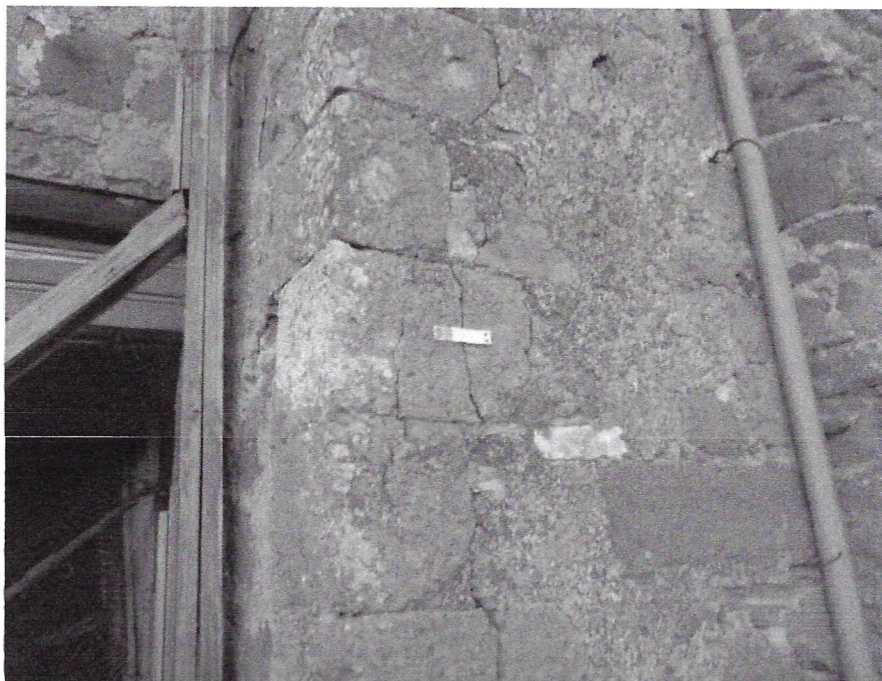
FOTO 1

In sede si accesso del 18/12/2023 c/o il compendio pignorato il CTU ha preso atto della situazione generale dell'edificio già descritta precaria sulla relazione depositata in risposta al quesito 7. Lo stesso presenta lesioni in corrispondenza dell'angolo esterno ovest. Al piano terra sono presenti strutture provvisorie di puntellatura delle pareti portanti perimetrali dall'angolo ovest e lungo la parete N-O costituite da elementi in legno e puntelli in acciaio. E' presente altresì un fessurimetro da parete a cavallo della lesione per il monitoraggio della stessa. Si riportano le foto:

Sulla base della documentazione riscontrata l'edificio necessita di specifiche opere di consolidamento dopo adeguata progettazione.
